板倉町行政系施設等長寿命化計画
(個別施設計画)

令和3年3月

板 倉 町

劣化状況調査票

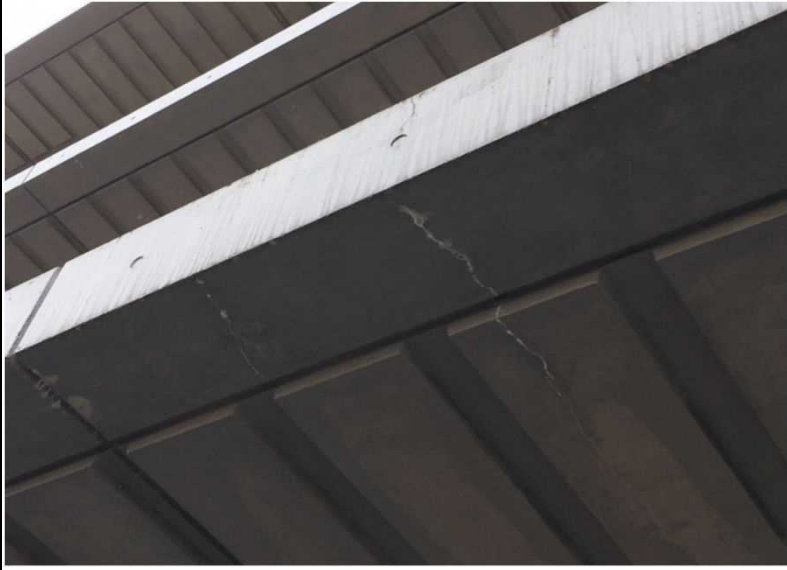
・コンクリート庇の端部の表面ひび割れから石灰分が染み出ている箇所あり (1~3F、点在)。経過観察としたい。

写真番号	1
	部位	コンクリート庇の端部（1~3F、点在）
	評価	A
	劣化状況	（劣化状況等を記入） 表面ひび割れから石灰分が染み出ている。 経過観察としたい。

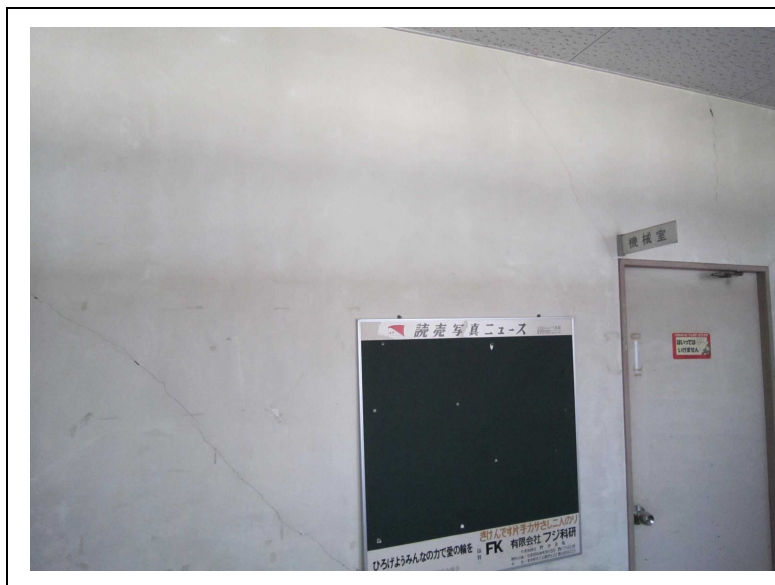
写真番号	1
部位	壁
評価	B
劣化状況	(劣化状況等を記入) ・クラック 3箇所。

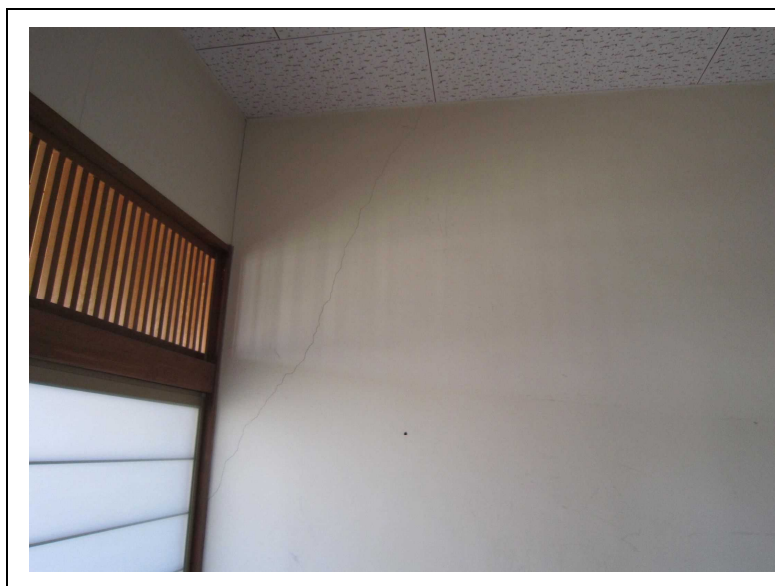
写真番号	2
部位	壁
評価	B
劣化状況	(劣化状況等を記入) ・クラック 1箇所。

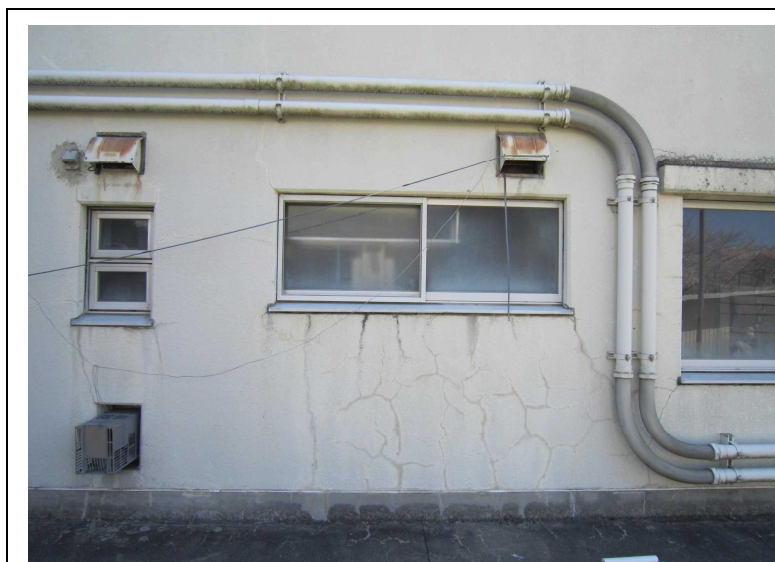
写真番号	3
部位	壁
評価	C
劣化状況	(劣化状況等を記入) ・クラック複数箇所。

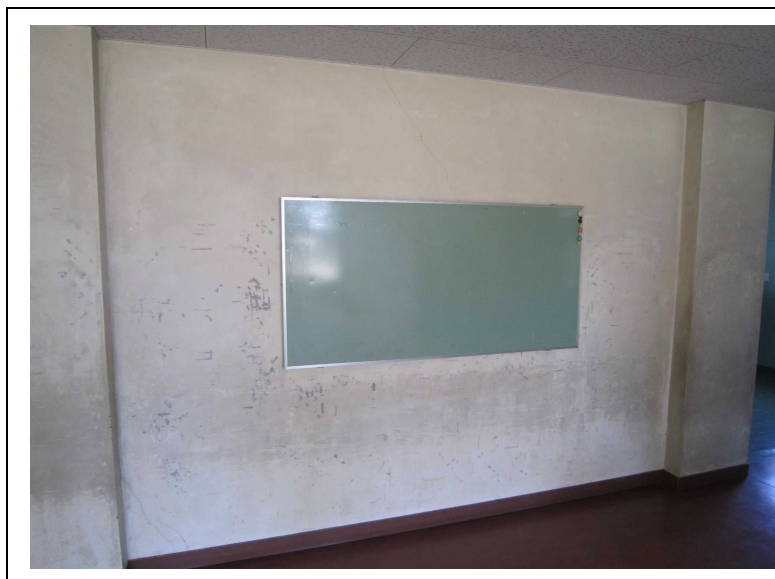
写真番号	4
部位	壁
評価	B
劣化状況	(劣化状況等を記入) ・クラック1箇所。

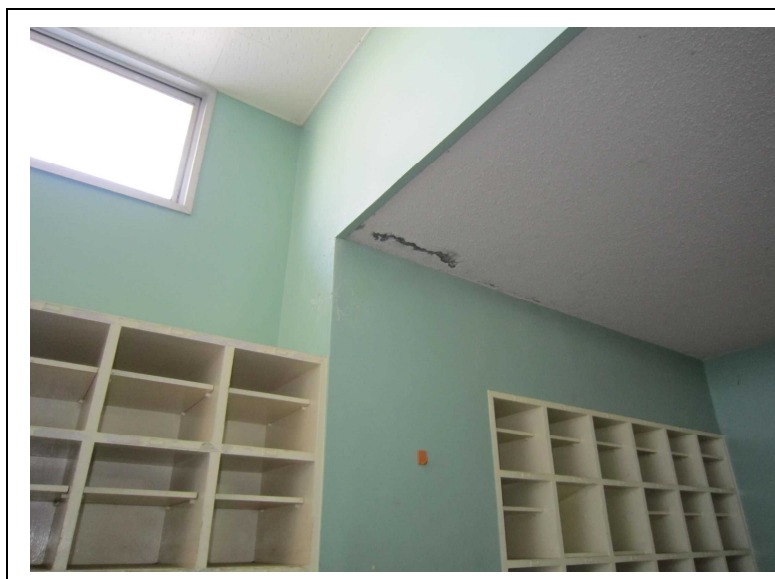
写真番号	5
部位	天井
評価	B
劣化状況	(劣化状況等を記入) ・雨漏れ跡。

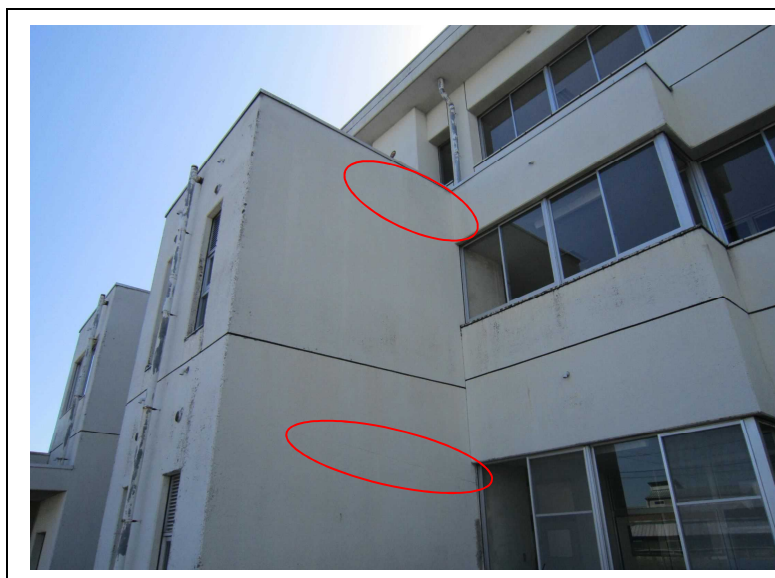
写真番号	6
部位	外壁
評価	C
劣化状況	(劣化状況等を記入) ・1階部分クラック1箇所。 ・2階部分クラック1箇所。

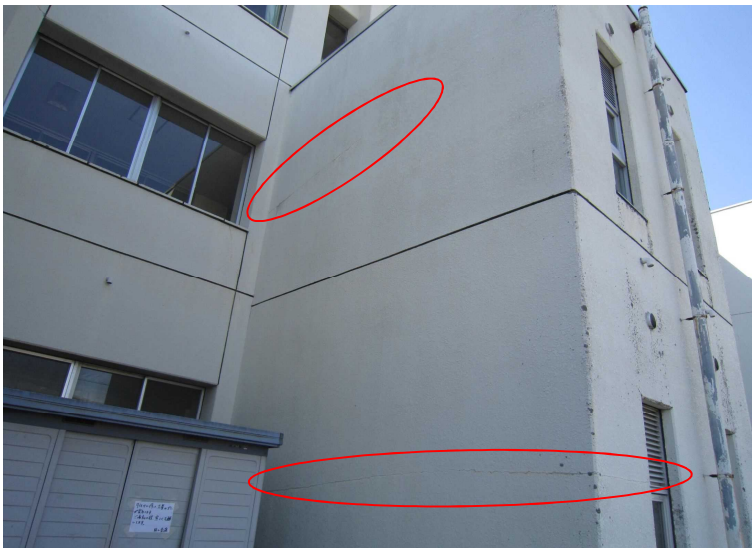
写真番号	7
	部位	外壁
	評価	C
	劣化状況	(劣化状況等を記入)
		<ul style="list-style-type: none"> ・ 1階部分クラック 1箇所。 ・ 2階部分クラック 1箇所。

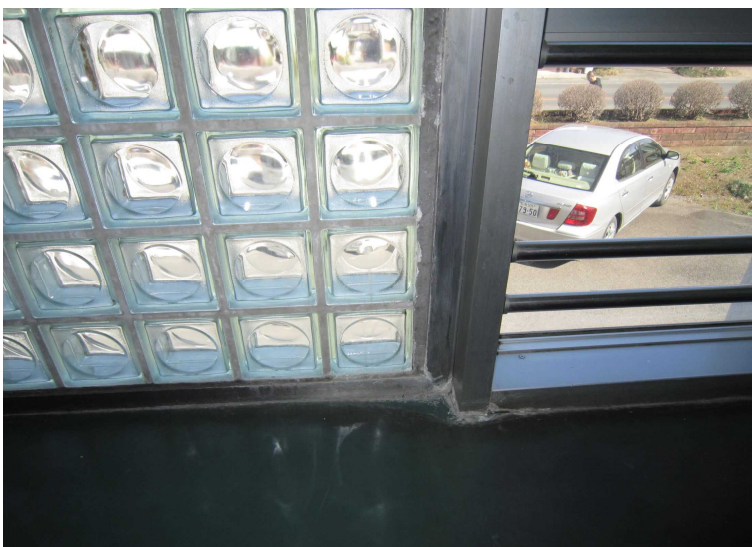
写真番号	8
	部位	ガラスブロック
	評価	B
	劣化状況	(劣化状況等を記入)
		<ul style="list-style-type: none"> ・ ガラスブロック漏水跡、錆び。

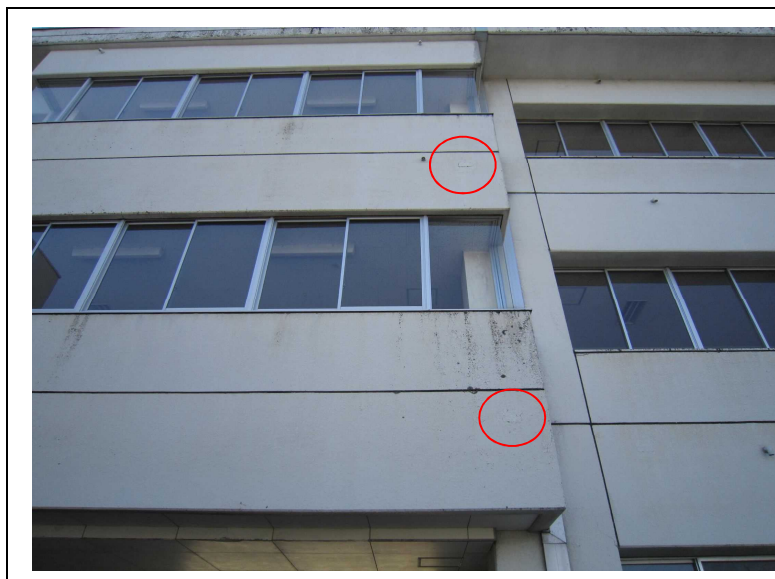
写真番号	10
部位	外壁
評価	C
劣化状況	(劣化状況等を記入) ・コンクリート浮き2箇所。

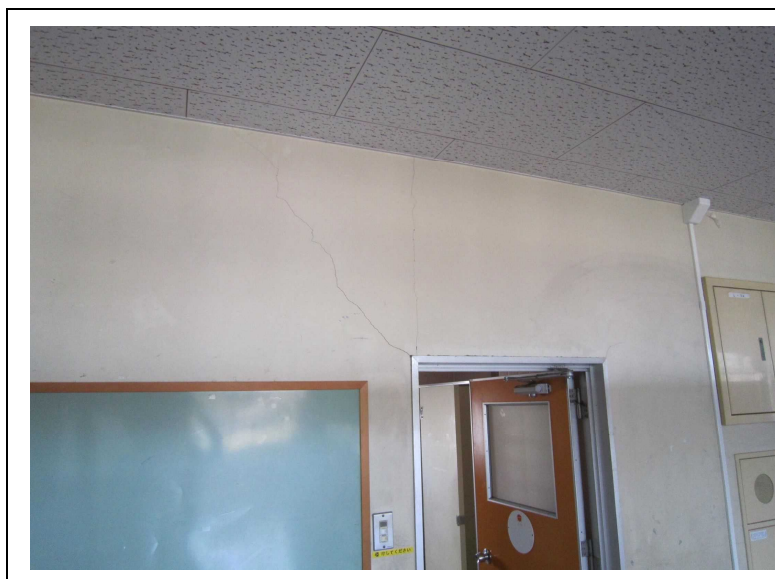
写真番号	11
部位	壁
評価	B
劣化状況	(劣化状況等を記入) ・クラック複数箇所。

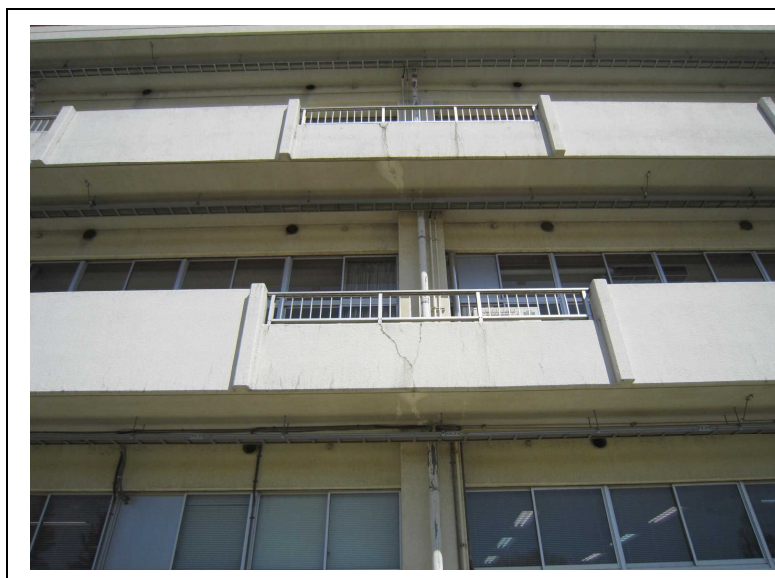
写真番号	12
部位	壁
評価	C
劣化状況	(劣化状況等を記入) ・クラック、エフロレッセンス。

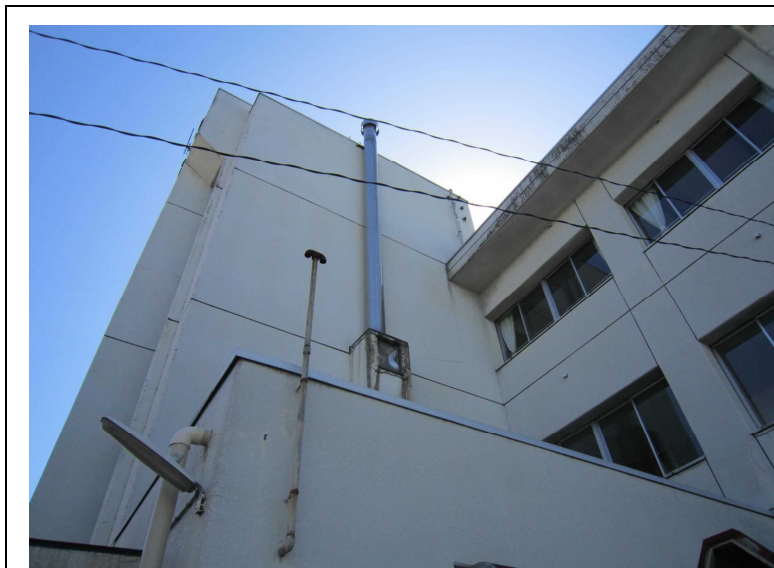
写真番号	13
部位	煙突
評価	C
劣化状況	(劣化状況等を記入) <ul style="list-style-type: none"> ・煙突取り合いクラック。 ・縦樋腐食。

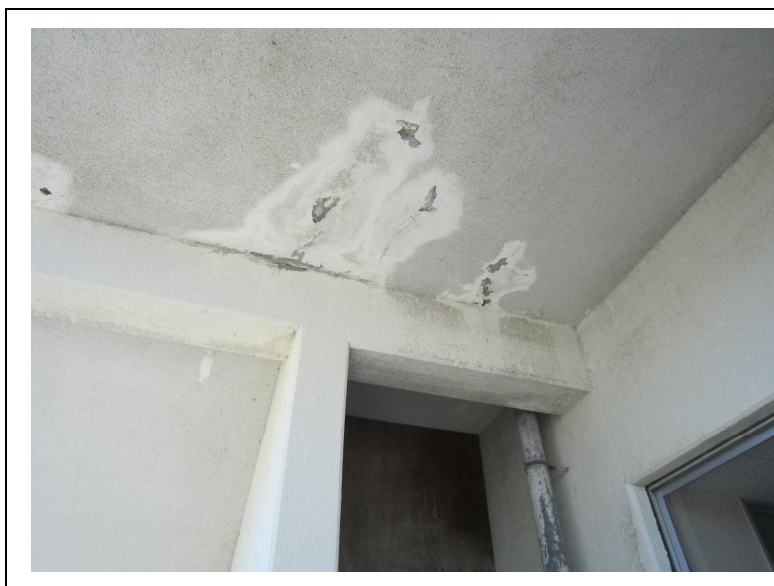
写真番号	14
部位	軒天
評価	C
劣化状況	(劣化状況等を記入) <ul style="list-style-type: none"> ・爆裂、クラック、エフロレッセンス。

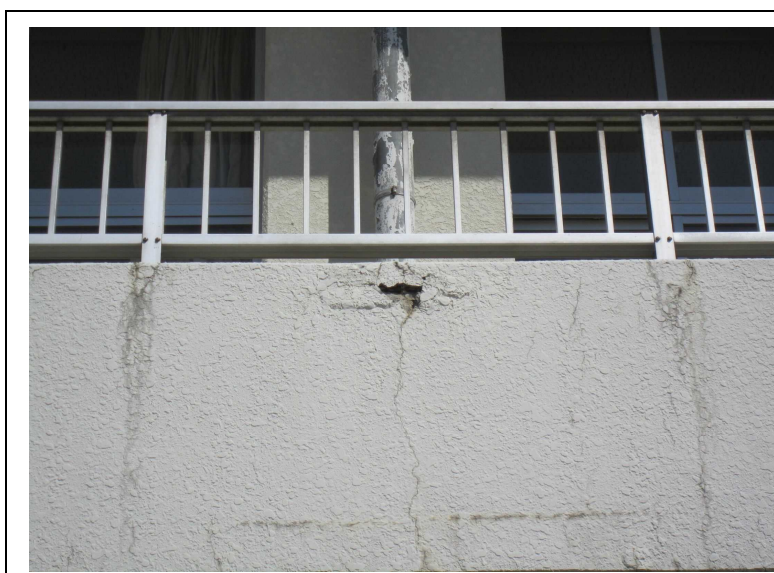
写真番号	15
部位	外壁
評価	C
劣化状況	(劣化状況等を記入) <ul style="list-style-type: none"> ・コンクリート剥落。

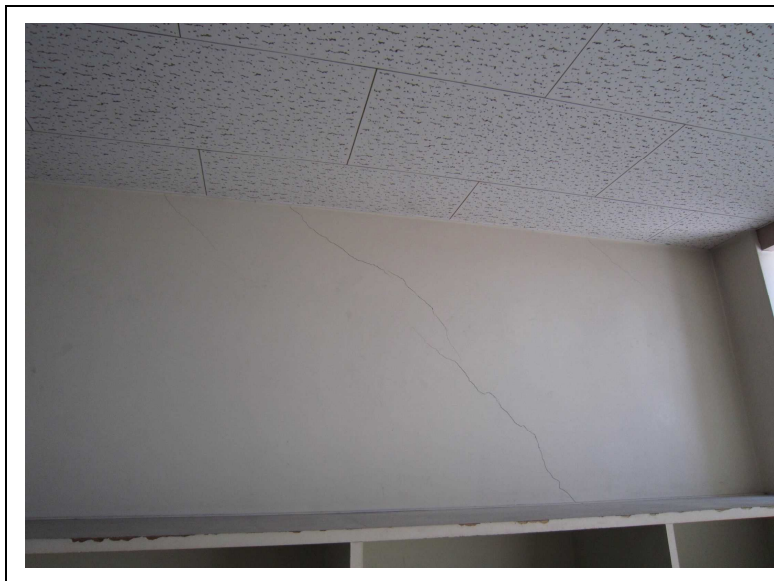
写真番号	19
部位	壁
評価	B
劣化状況	(劣化状況等を記入) ・クラック 1箇所

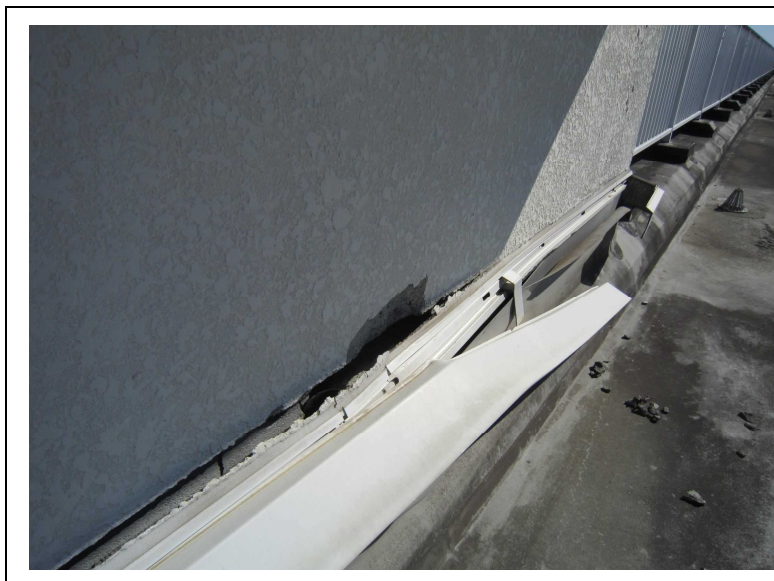
写真番号	20
部位	外壁
評価	C
劣化状況	(劣化状況等を記入) ・爆裂。

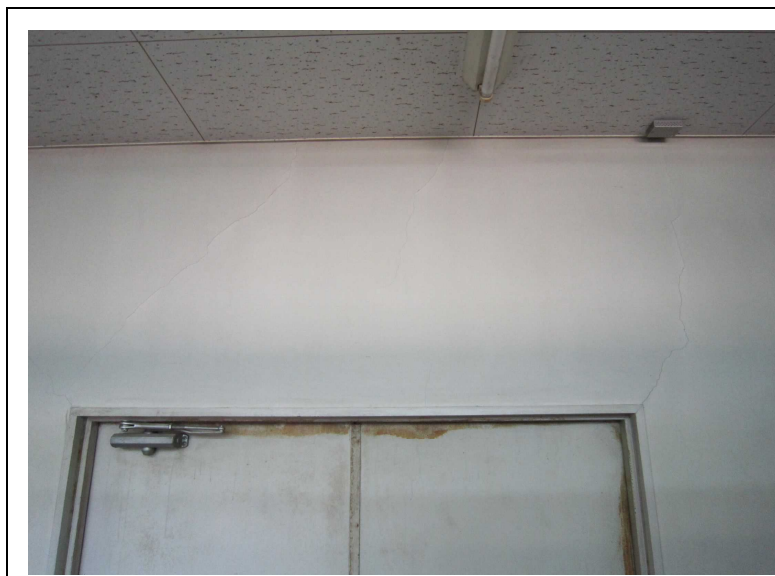
写真番号	1
部位	壁
評価	B
劣化状況	（劣化状況等を記入） ・クラック複数箇所。

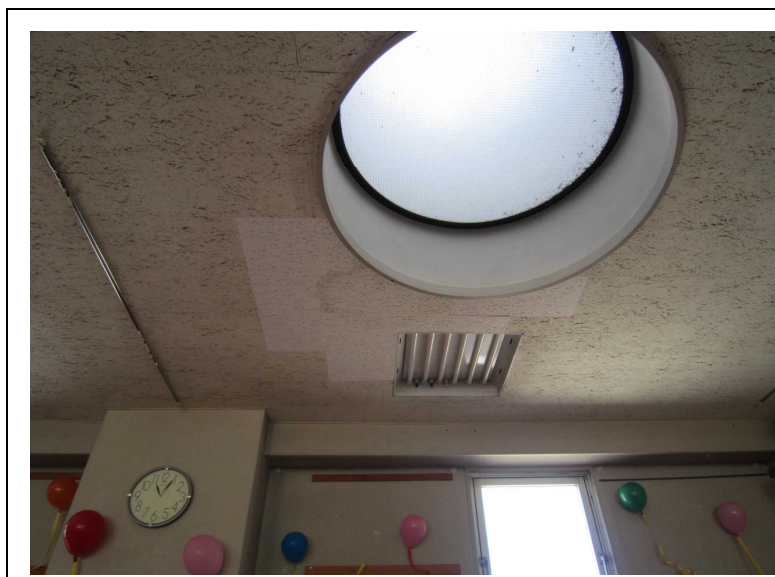
写真番号	2
部位	天井
評価	B
劣化状況	（劣化状況等を記入） ・雨漏れ跡。

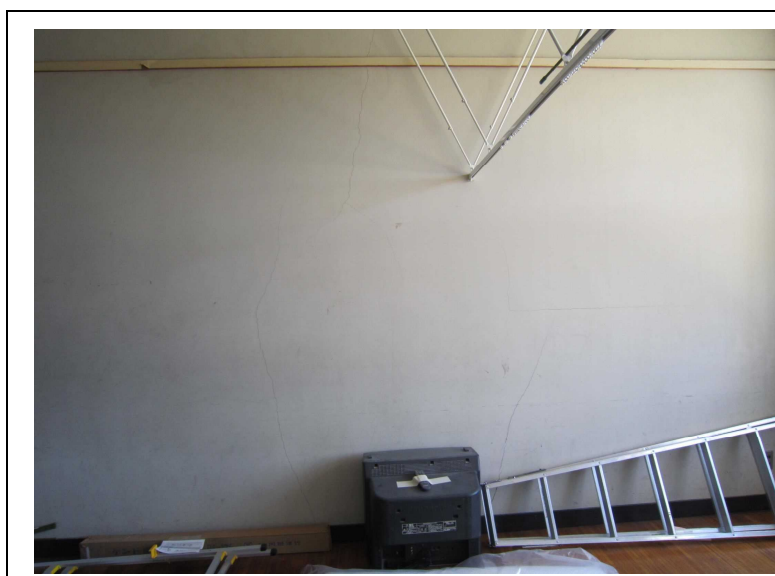
写真番号	3
部位	壁
評価	B
劣化状況	（劣化状況等を記入） ・クラック2箇所。

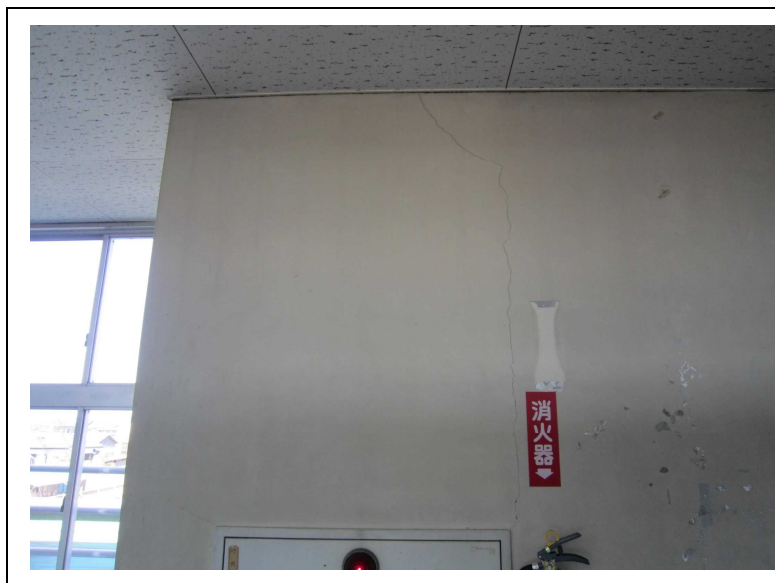
写真番号	4
部位	壁
評価	B
劣化状況	(劣化状況等を記入) ・クラック1箇所。

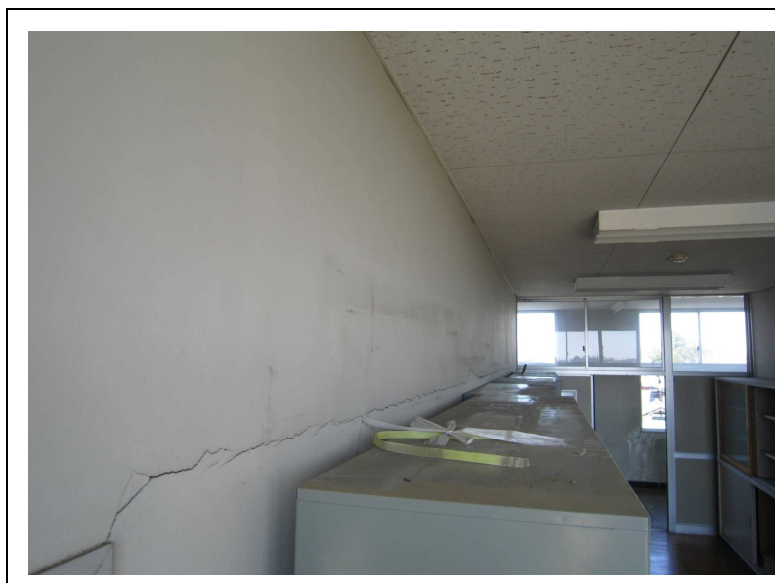
写真番号	5
部位	壁
評価	B
劣化状況	(劣化状況等を記入) ・クラック1箇所。

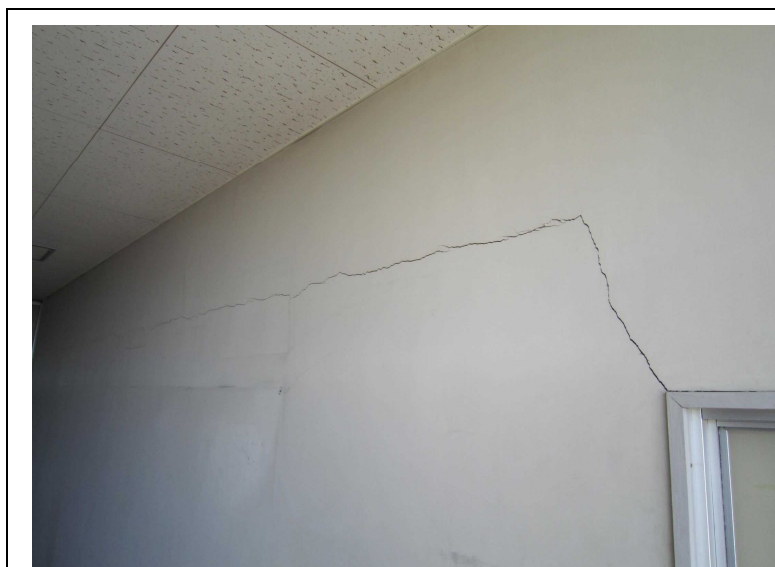
写真番号	6
部位	壁
評価	B
劣化状況	(劣化状況等を記入) ・クラック1箇所。

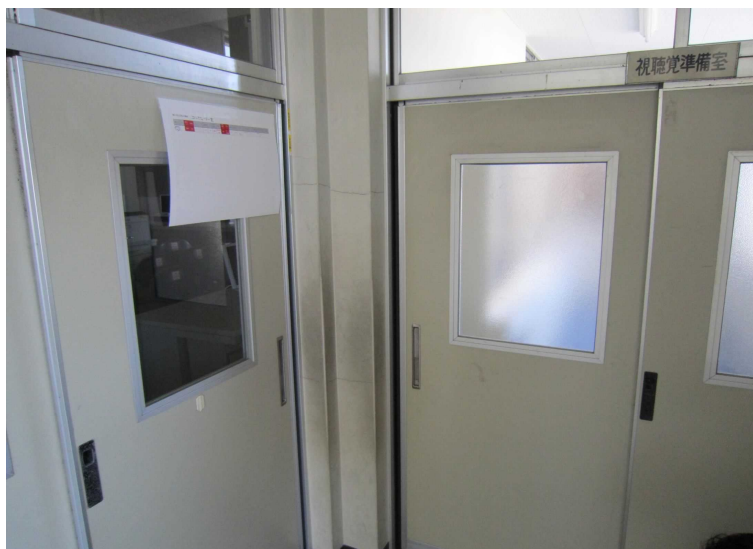
写真番号	8
	部位	壁
	評価	B
	劣化状況	（劣化状況等を記入） ・クラック 2箇所。

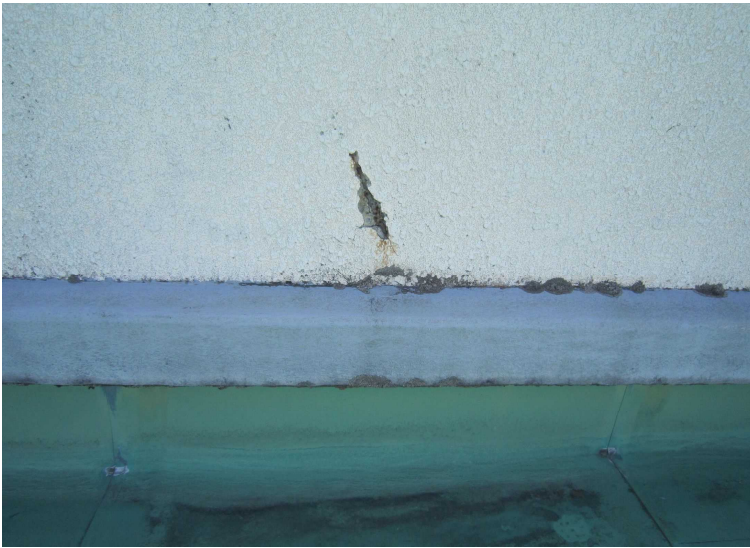
写真番号	10
	部位	外壁
	評価	C
	劣化状況	(劣化状況等を記入) ・爆裂1箇所。

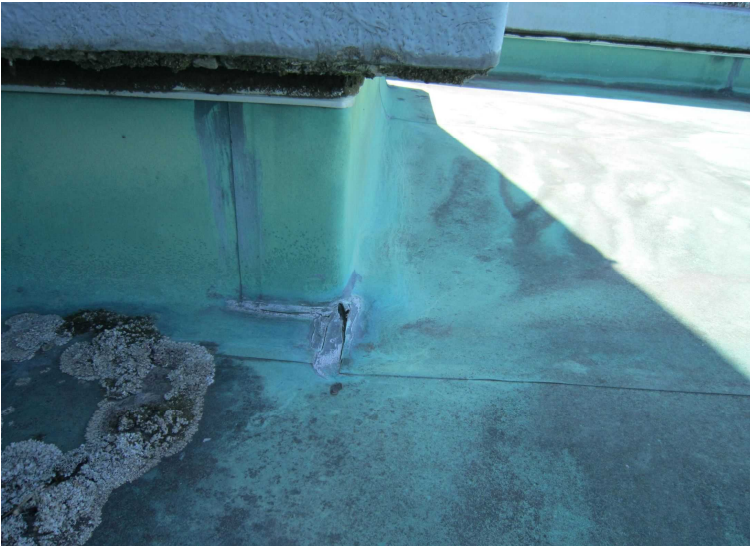
写真番号	11
	部位	屋上防水シート
	評価	B
	劣化状況	(劣化状況等を記入) ・防水シート切れ。

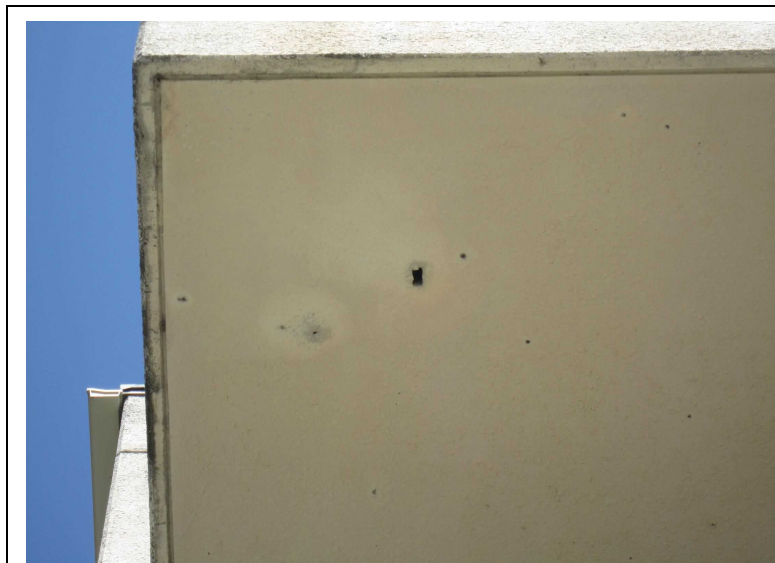
写真番号	13
部位	外壁
評価	C
劣化状況	(劣化状況等を記入) ・軒天間詰め抜け落ち。

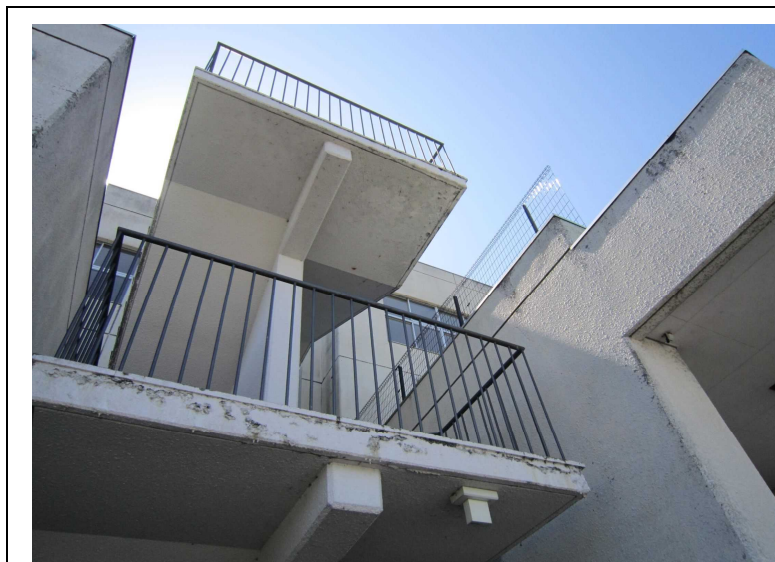
写真番号	14
部位	外壁
評価	C
劣化状況	(劣化状況等を記入) ・塗装はがれ複数箇所。

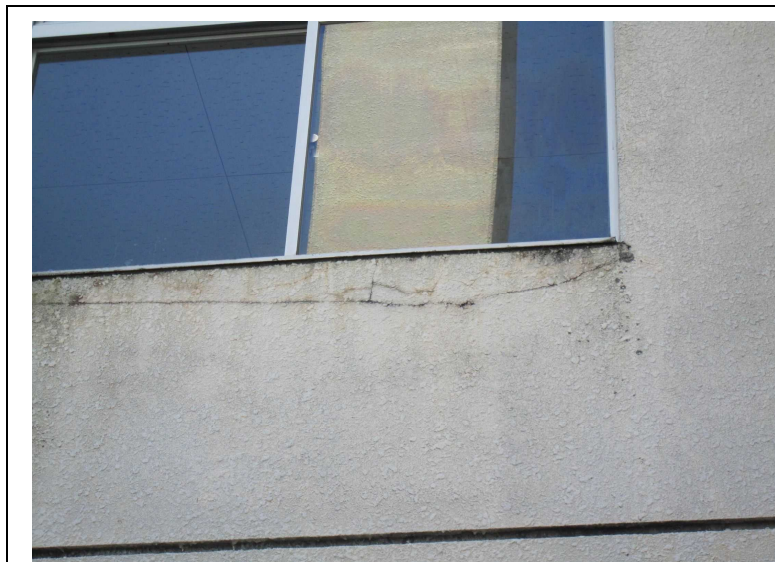
写真番号	15
部位	外壁
評価	C
劣化状況	(劣化状況等を記入) ・外壁浮き。

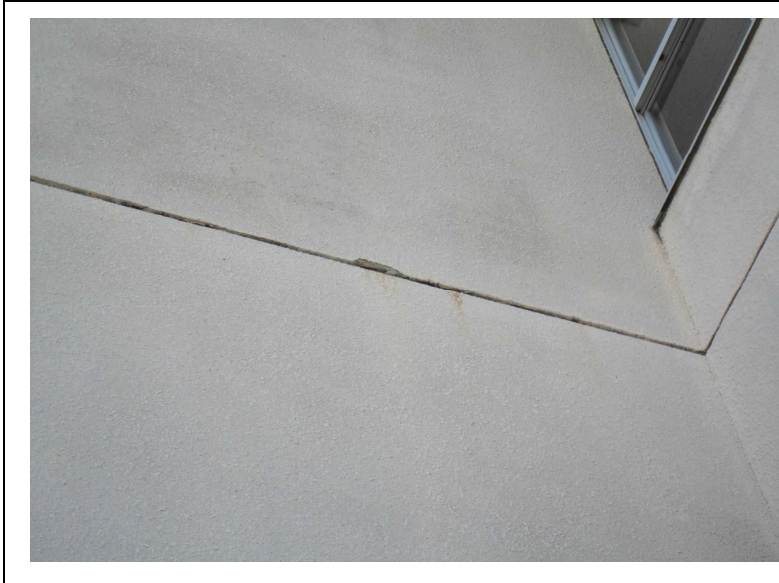
写真番号	16
部位	外壁
評価	C
劣化状況	(劣化状況等を記入) ・外壁鉄筋露出。

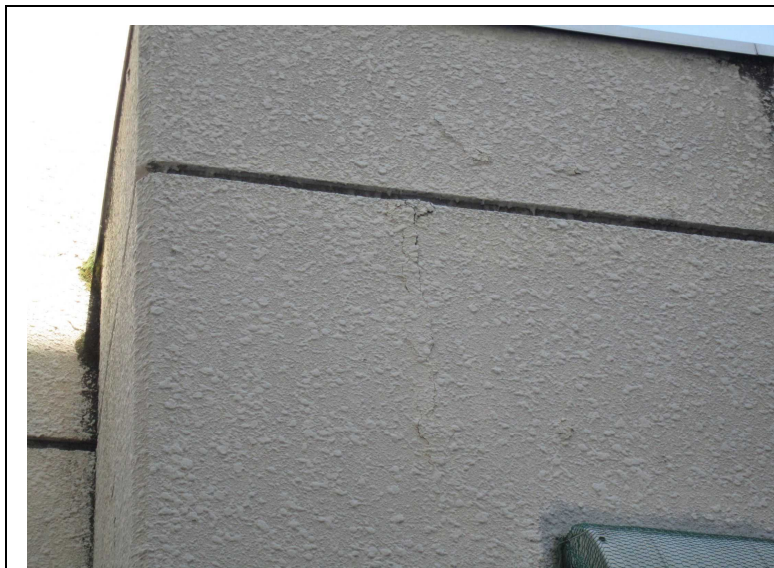
写真番号	17
部位	外壁
評価	C
劣化状況	(劣化状況等を記入) ・外壁浮き。

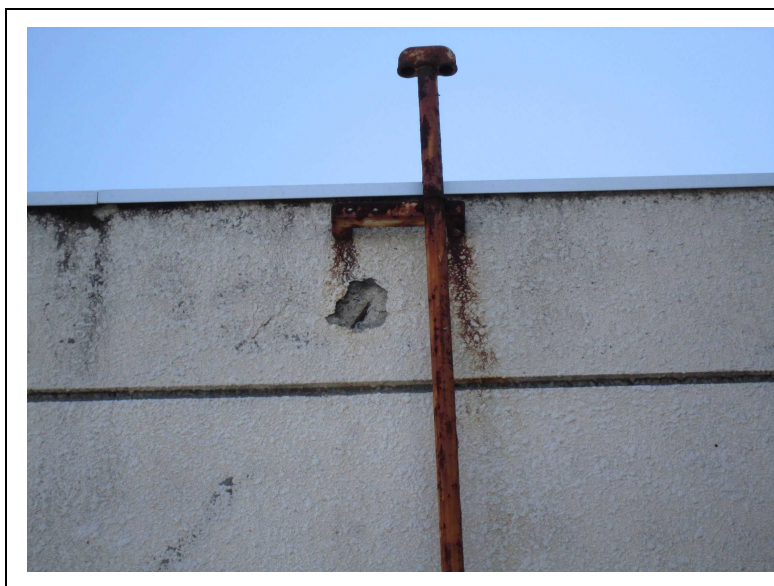
写真番号	18
部位	外壁
評価	C
劣化状況	(劣化状況等を記入) ・外壁鉄筋露出。
