板倉町保健・福祉施設長寿命化計画  
(個別施設計画)

令和3年3月

板倉町

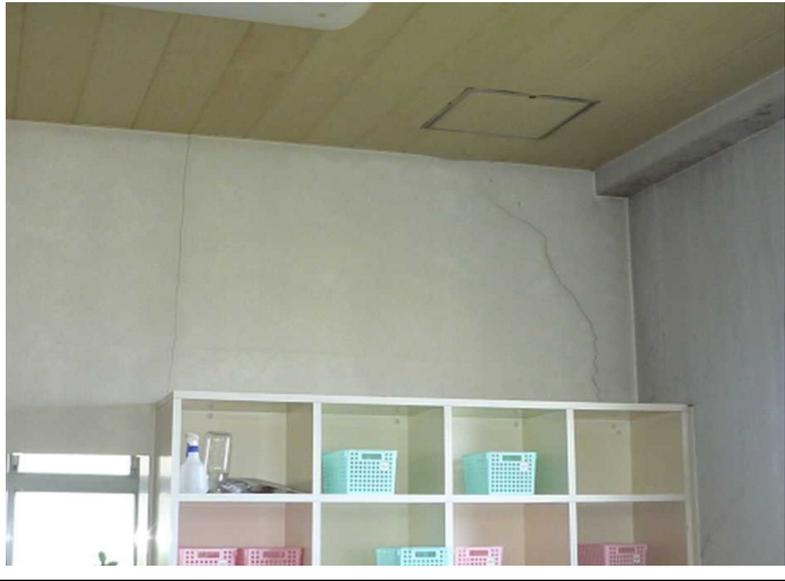
写真番号	1
	部位	壁
	評価	B
	劣化状況	(劣化状況等を記入) 脱衣所壁のひび

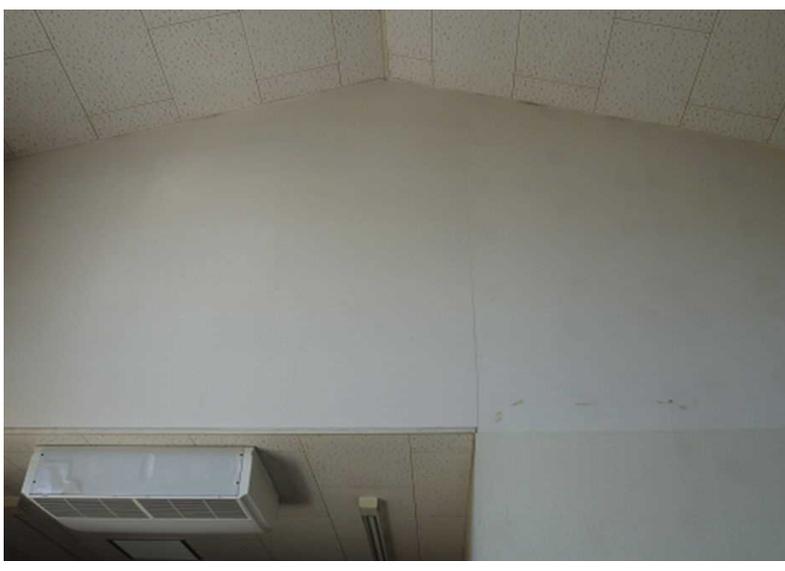
写真番号	2
	部位	壁
	評価	B
	劣化状況	(劣化状況等を記入) ホール、上の壁にひび（縦に1本）

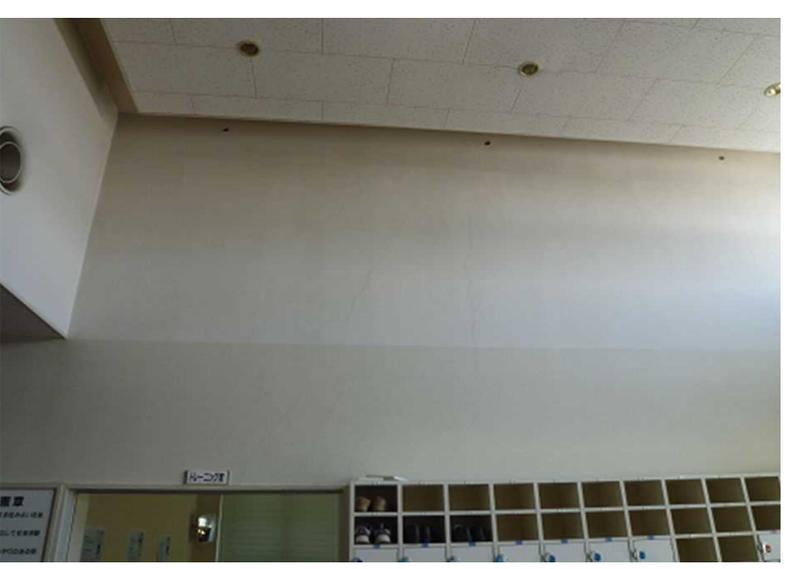
写真番号	3
	部位	壁
	評価	B
	劣化状況	(劣化状況等を記入) 玄関ホール上部壁（トレーニングルーム上）ひび

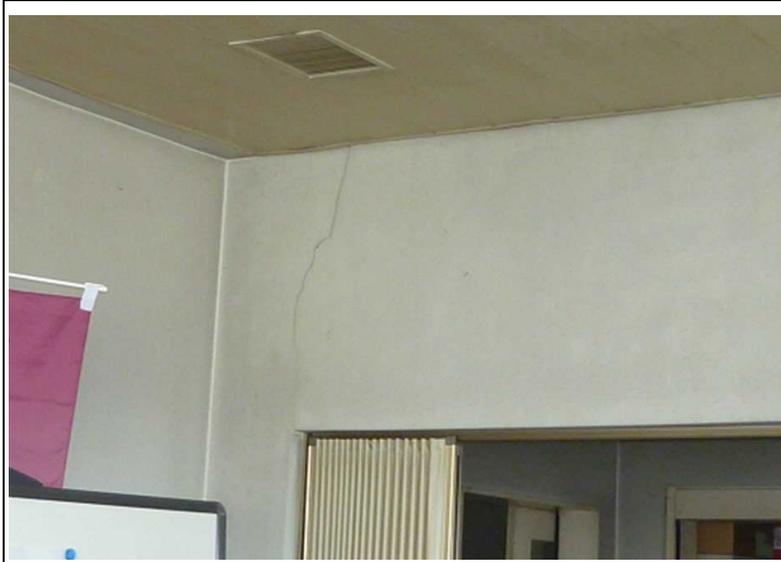
写真番号	4
部位	壁
評価	B
劣化状況	(劣化状況等を記入) 多目的ルーム壁 上部にひび

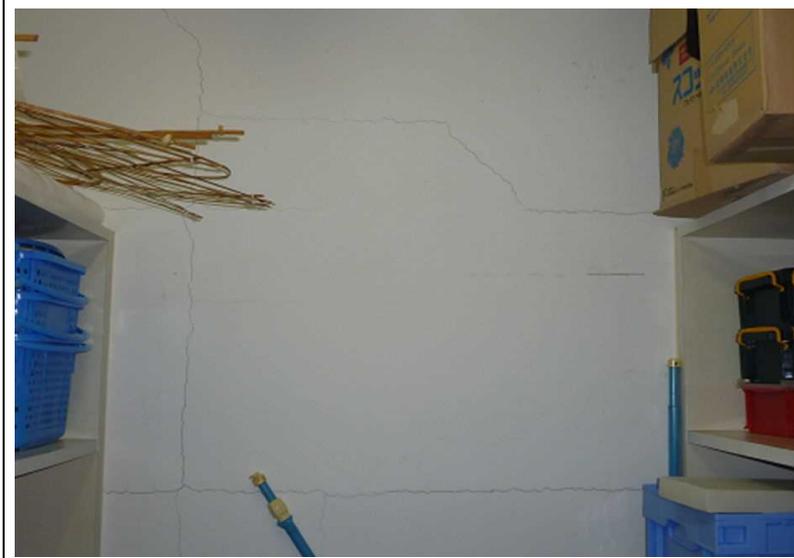
写真番号	5
部位	壁
評価	B
劣化状況	(劣化状況等を記入) 学習室横倉庫 壁にひび

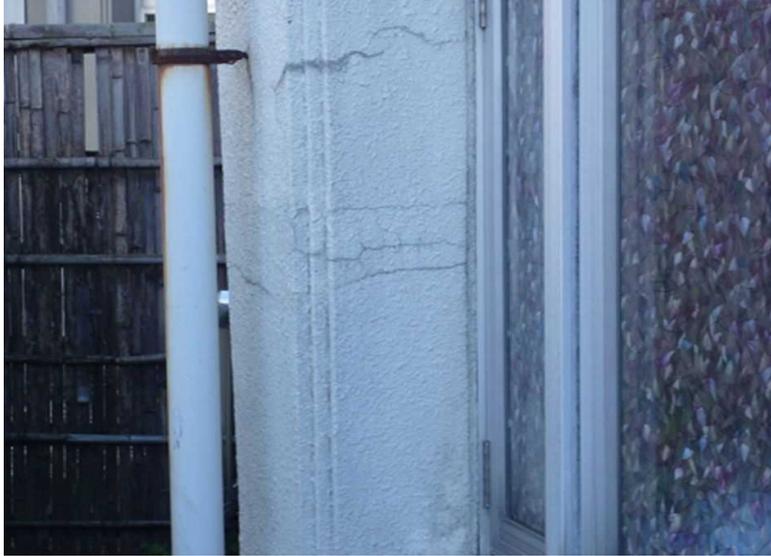
写真番号	6
	部位	外壁
	評価	B
	劣化状況	(劣化状況等を記入) 福祉センター 1 北西側 柱のひび (女子浴室外側)

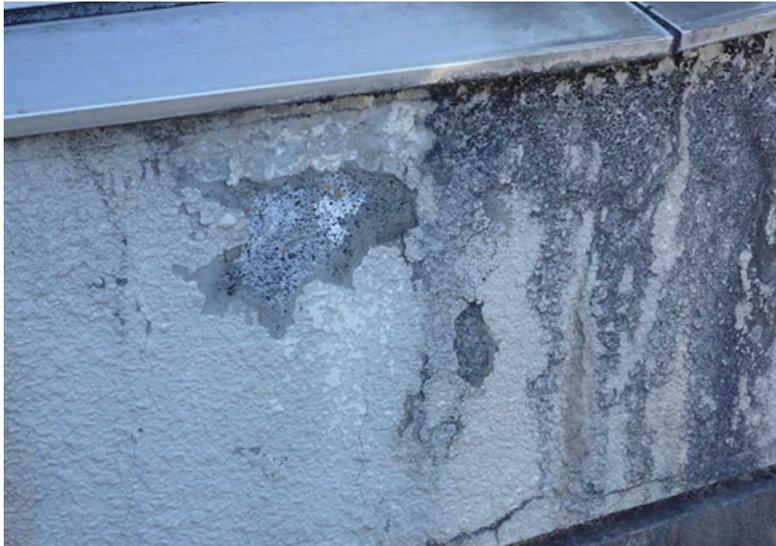
写真番号	7
	部位	外壁
	評価	B
	劣化状況	(劣化状況等を記入) 福祉センター 1 西側の壁塗装の剥がれ (男性浴室外側)

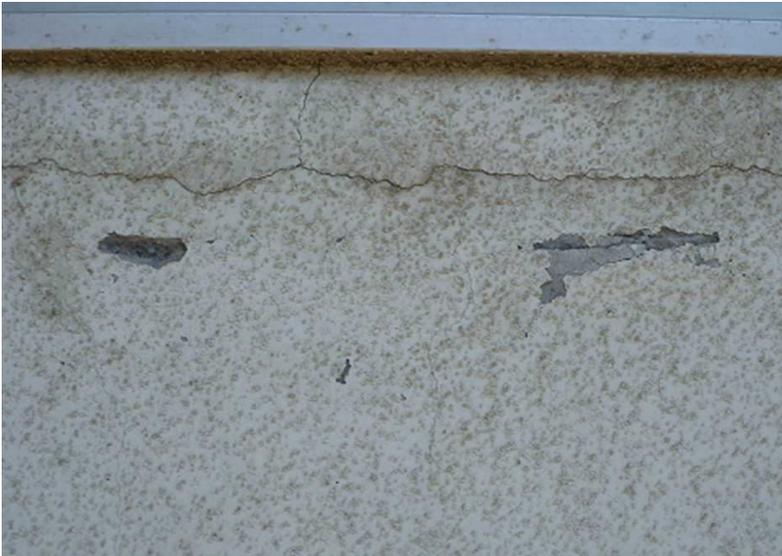
写真番号	8
	部位	外壁
	評価	B
	劣化状況	(劣化状況等を記入) 福祉センター 1 南側の壁塗装の剥がれ (多目的ルーム外)

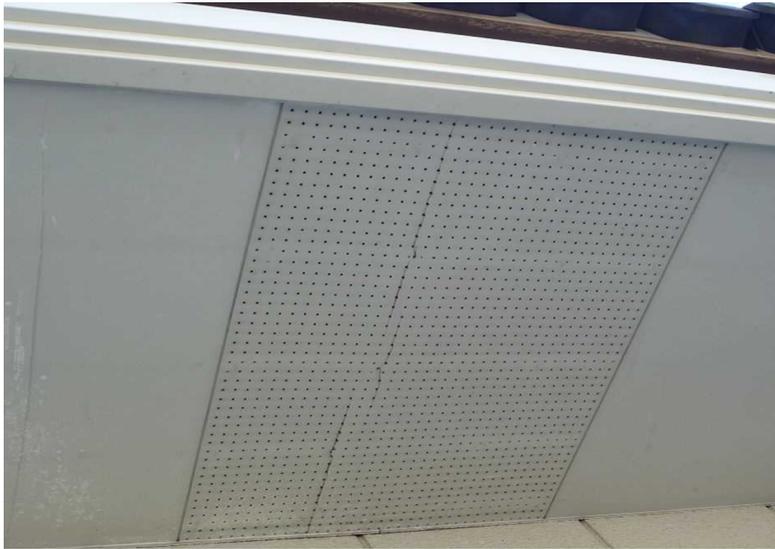
写真番号	9
部位	屋根
評価	B
劣化状況	(劣化状況等を記入) 福祉センター 2 休養娯楽室 2 外壁 屋根裏側のひび割れ

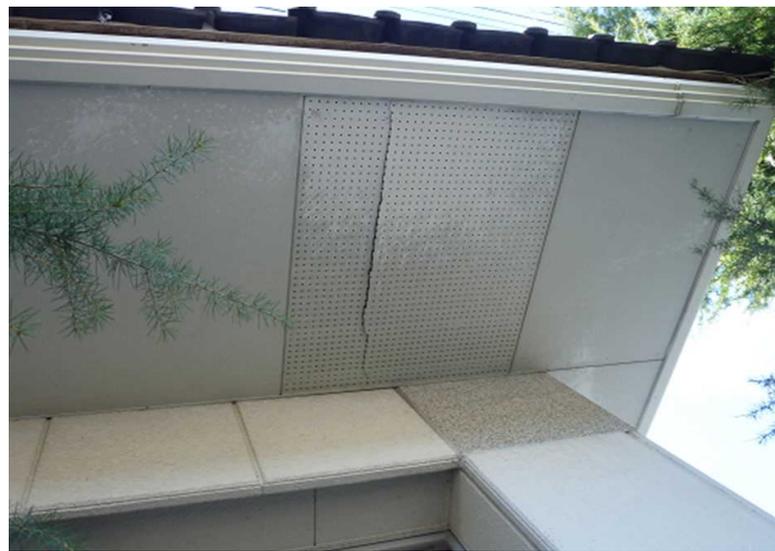
写真番号	10
部位	屋根
評価	B
劣化状況	(劣化状況等を記入) 福祉センター 2 休養娯楽室 1 外壁 屋根裏側のひび割れ

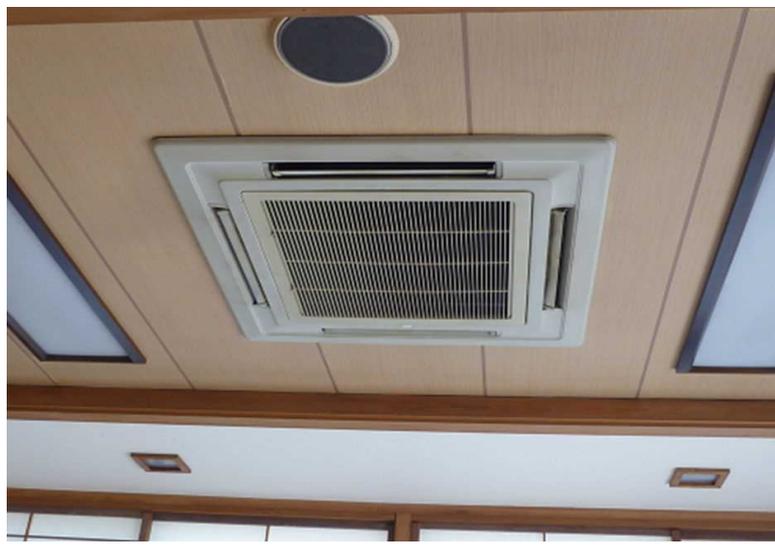
写真番号	11
部位	空調
評価	B
劣化状況	(劣化状況等を記入) 福祉センター 2 教養娯楽室 2 エアコン（暖房）が故障

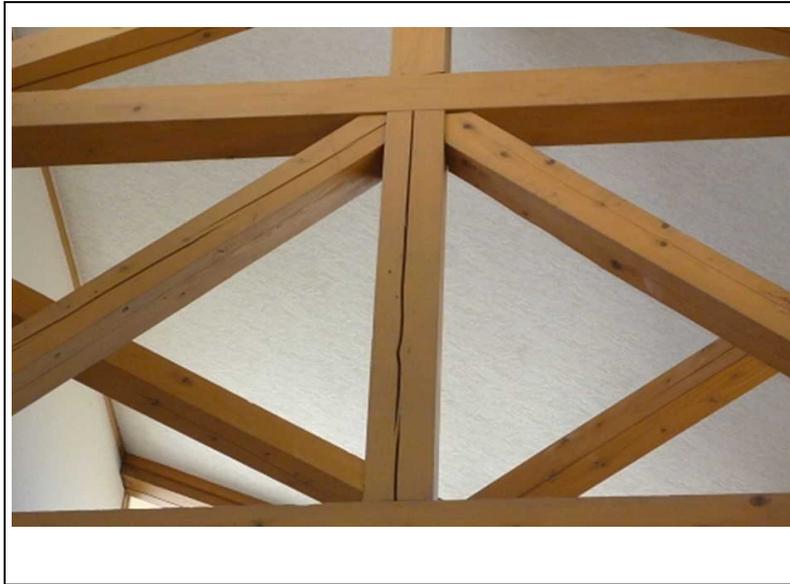
写真番号	1
部位	天井柱
評価	B
劣化状況	(劣化状況等を記入) 廊下天井 木柱のひび割れ

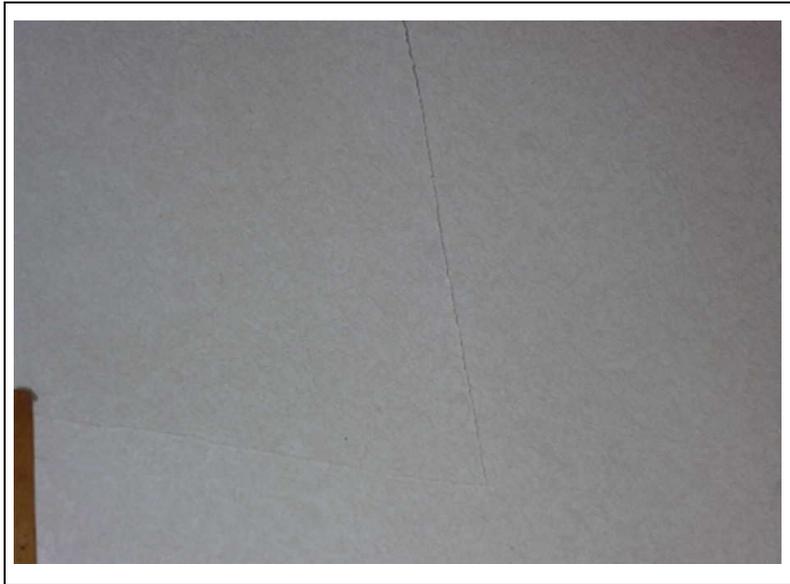
写真番号	2
部位	壁
評価	B
劣化状況	(劣化状況等を記入) 廊下上部、壁のひび

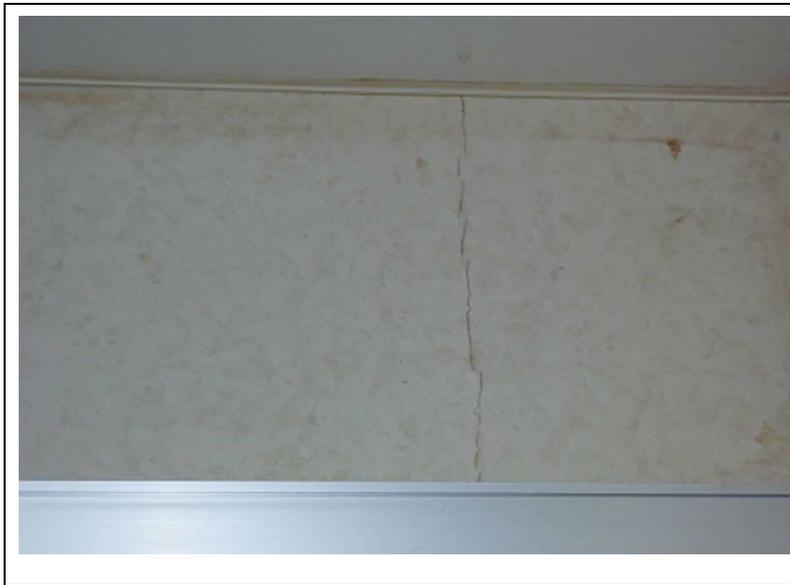
写真番号	3
部位	壁
評価	B
劣化状況	(劣化状況等を記入) 相談室、入口上側の壁のひび

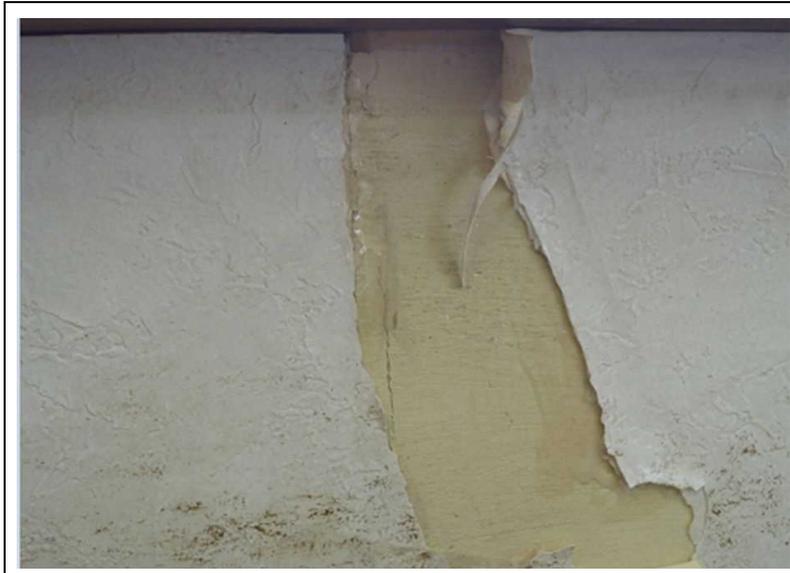
写真番号	4
部位	壁
評価	B
劣化状況	(劣化状況等を記入) 事務室壁紙の剥がれ

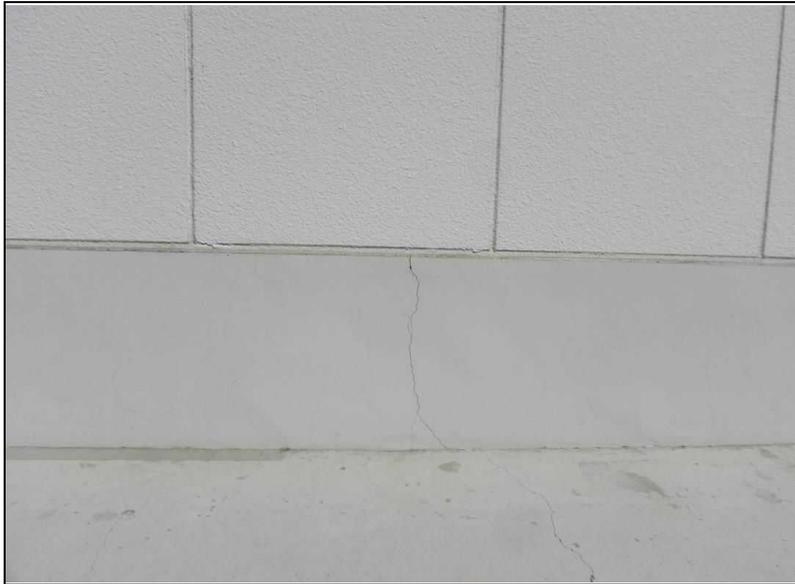
外壁基礎（北側、東側、南側）に複数箇所亀裂あり  
ポーチ前支柱3本に亀裂あり

写真番号	1
部位	基礎
評価	B
劣化状況	（劣化状況等を記入） ・外壁基礎（北側、東側、南側、西側）に複数か所亀裂あり（写真は南側）

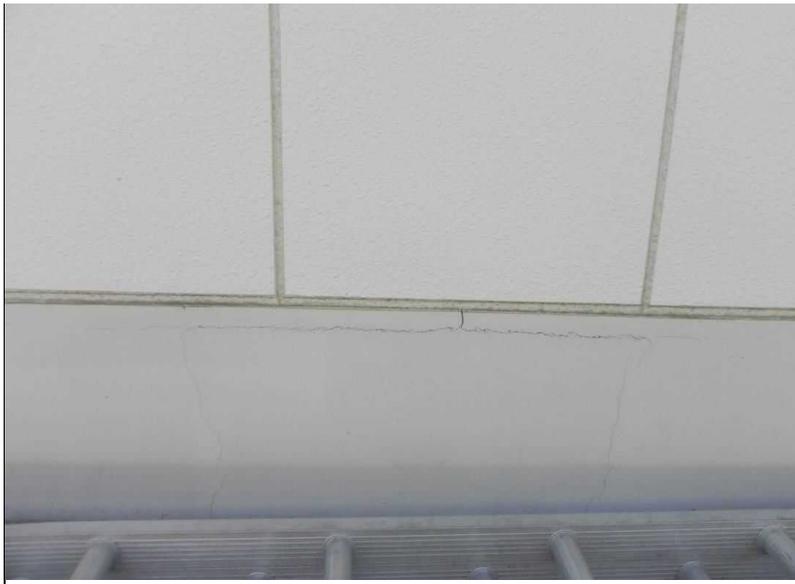
写真番号	2
部位	基礎
評価	B
劣化状況	（劣化状況等を記入） ・外壁基礎（北側、東側、南側、西側）に複数か所亀裂あり（写真は北側）

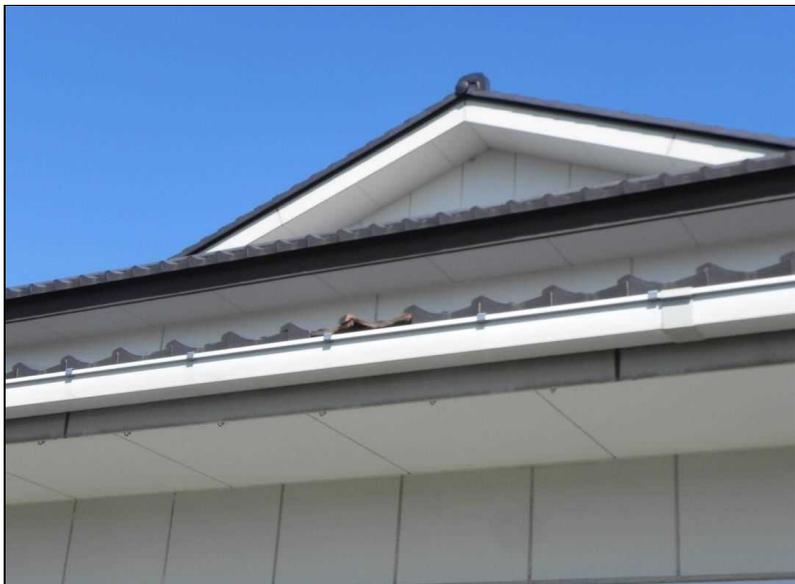
写真番号	3
部位	屋根
評価	B
劣化状況	（劣化状況等を記入） ・屋根瓦（南側）に1か所破損あり

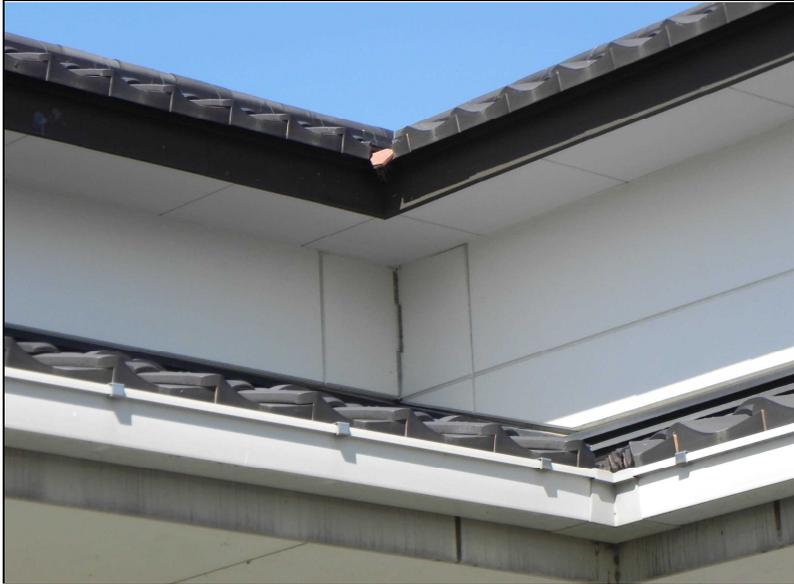
写真番号	4
部位	屋根
評価	B
劣化状況	（劣化状況等を記入） ・屋根瓦（南側）に1か所破損あり

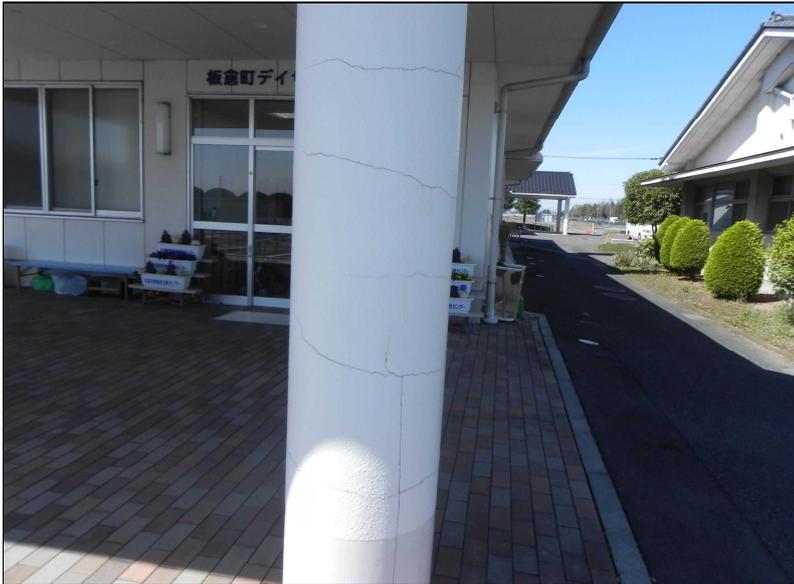
写真番号	5
部位	ポーチ前支柱
評価	B
劣化状況	（劣化状況等を記入） ・ポーチ前支柱3本に亀裂あり

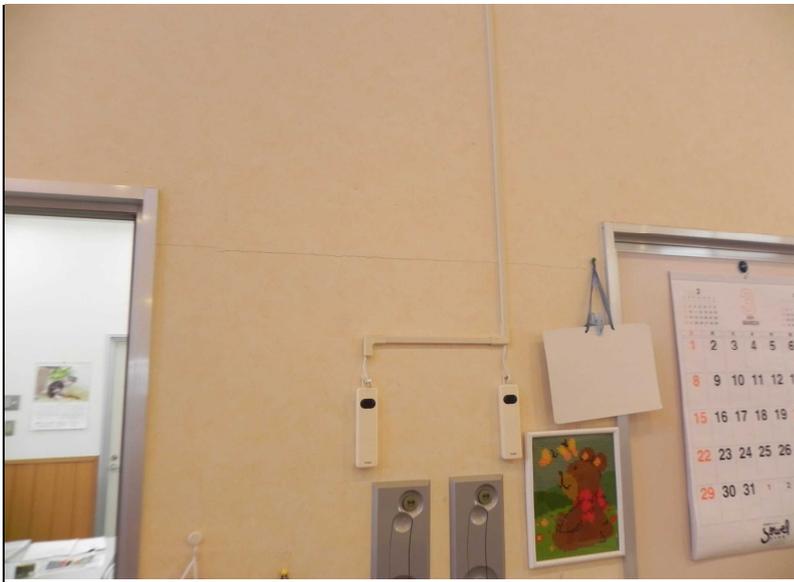
写真番号	6
部位	壁
評価	B
劣化状況	（劣化状況等を記入） ・機能訓練室の壁（東側）の亀裂あり

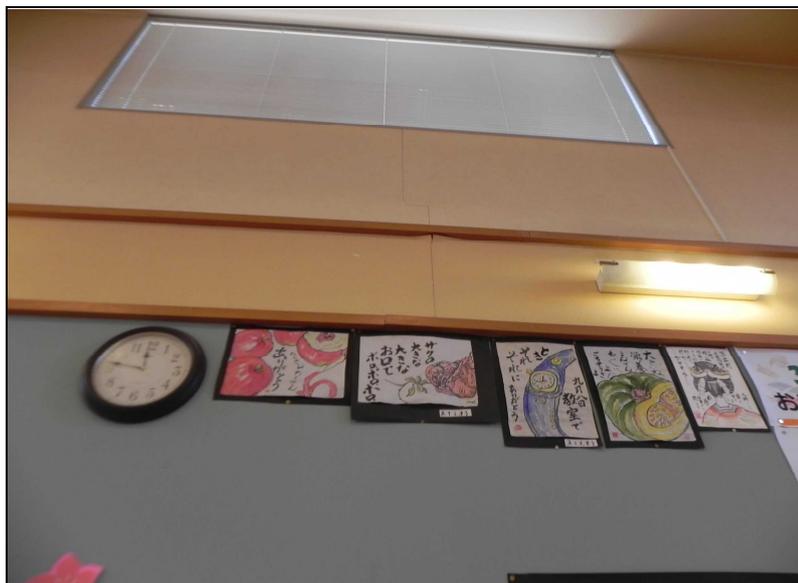
写真番号	7
部位	壁
評価	B
劣化状況	（劣化状況等を記入） ・機能訓練室（西側）の壁の亀裂あり

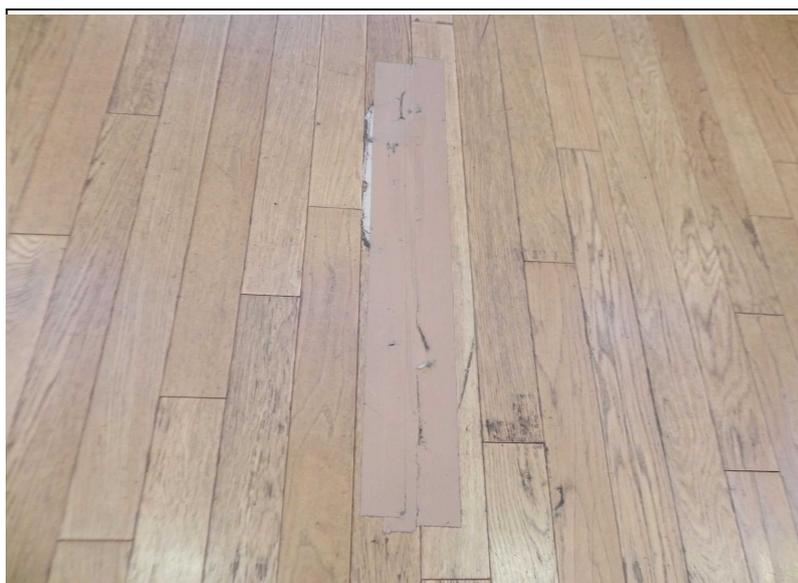
写真番号	8
部位	床
評価	B
劣化状況	（劣化状況等を記入） ・機能訓練室の床のはがれあり

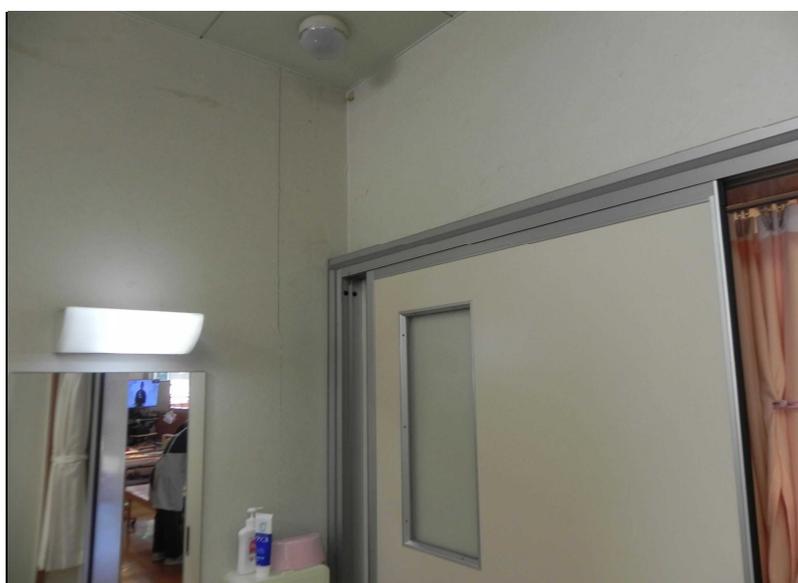
写真番号	9
部位	壁
評価	B
劣化状況	（劣化状況等を記入） ・脱衣室の壁の亀裂あり

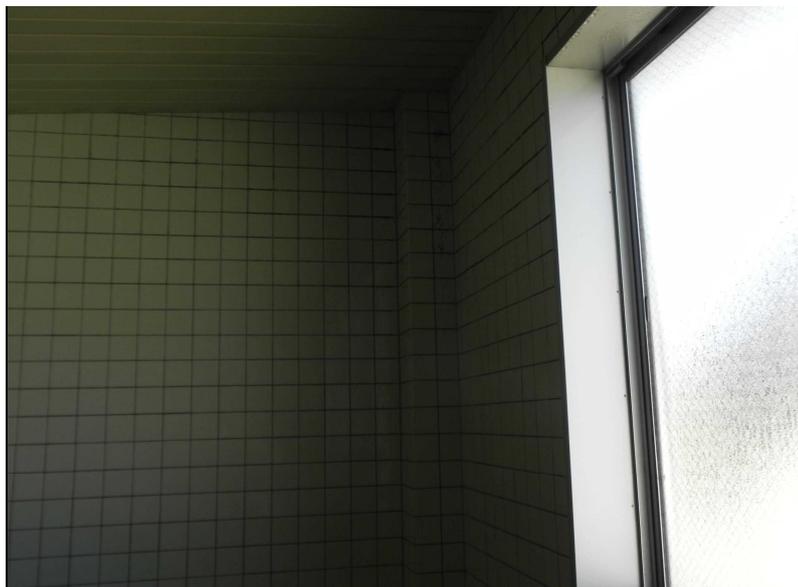
写真番号	10
部位	壁
評価	B
劣化状況	（劣化状況等を記入） ・一般浴室のタイルの亀裂あり

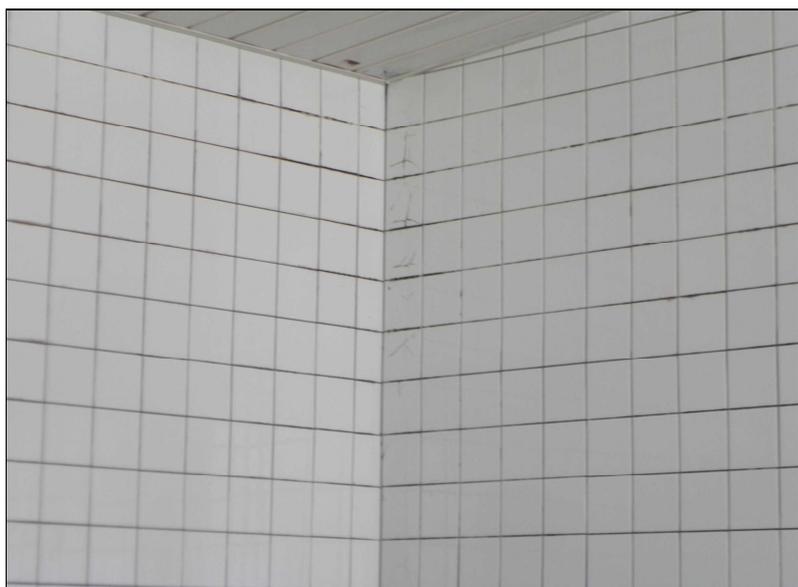
写真番号	10
部位	壁
評価	B
劣化状況	（劣化状況等を記入） ・一般浴室のタイルの亀裂あり

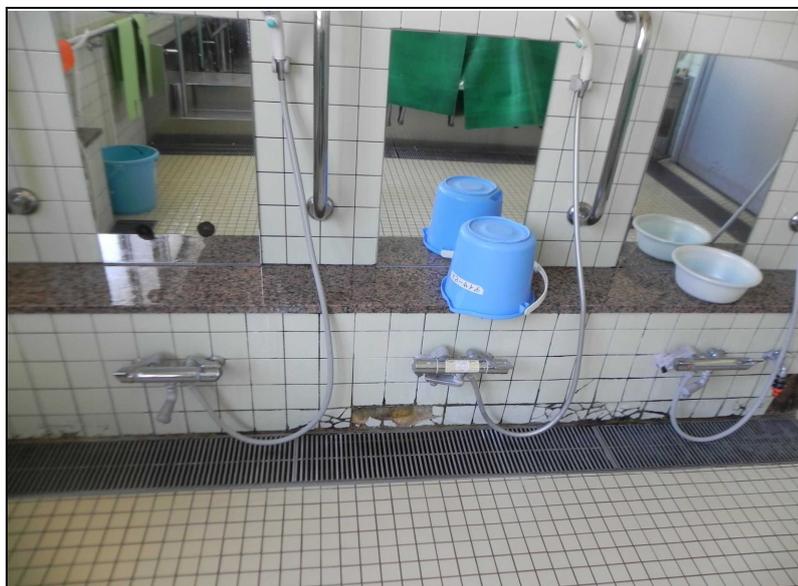
写真番号	11
部位	壁
評価	B
劣化状況	（劣化状況等を記入） ・一般浴室のタイルのはがれあり

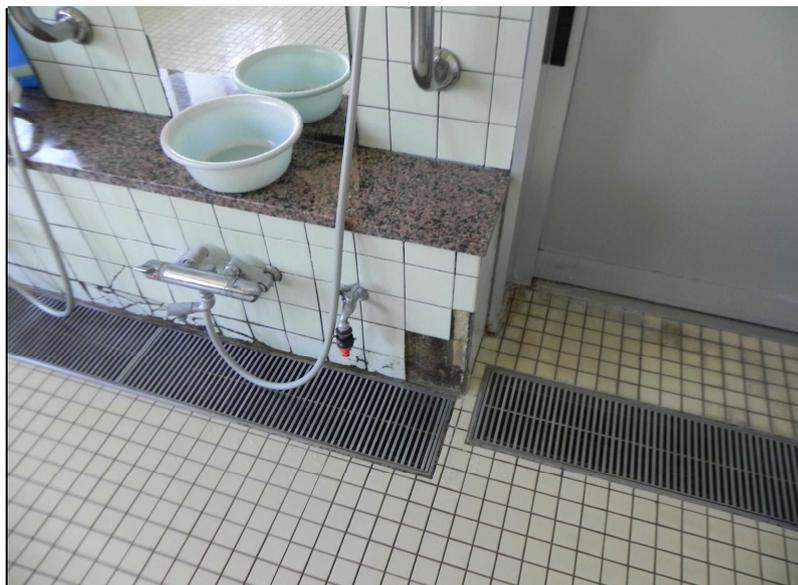
写真番号	11
部位	壁
評価	B
劣化状況	（劣化状況等を記入） ・一般浴室のタイルのはがれあり

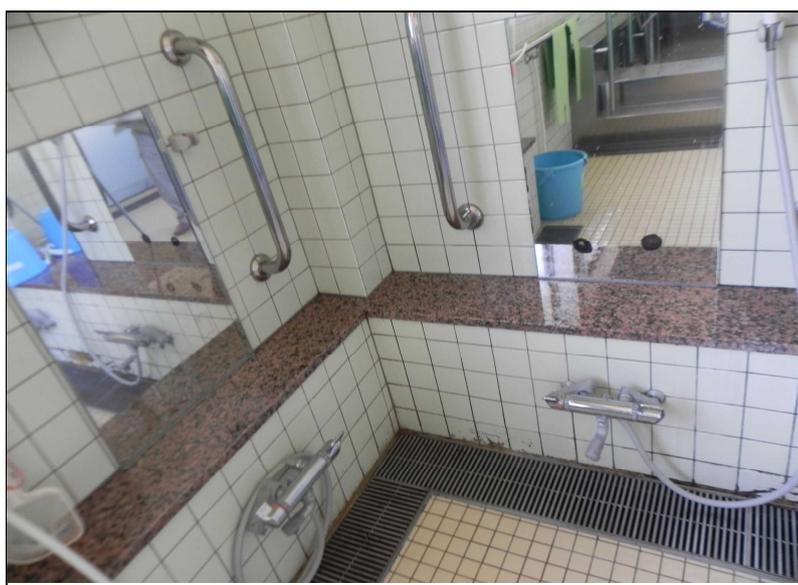
写真番号	11
部位	壁
評価	B
劣化状況	（劣化状況等を記入） ・一般浴室のタイルのはがれあり

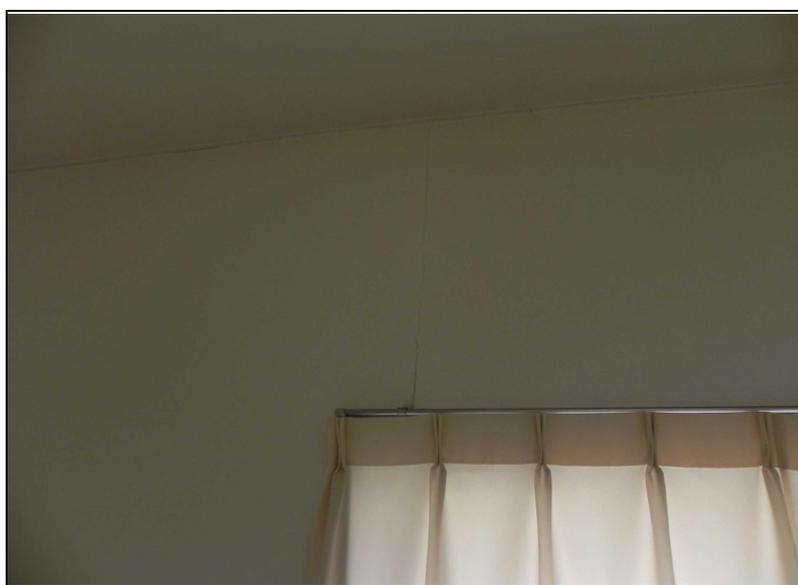
写真番号	12
部位	壁
評価	B
劣化状況	（劣化状況等を記入） ・休養室（西側）の壁の亀裂あり

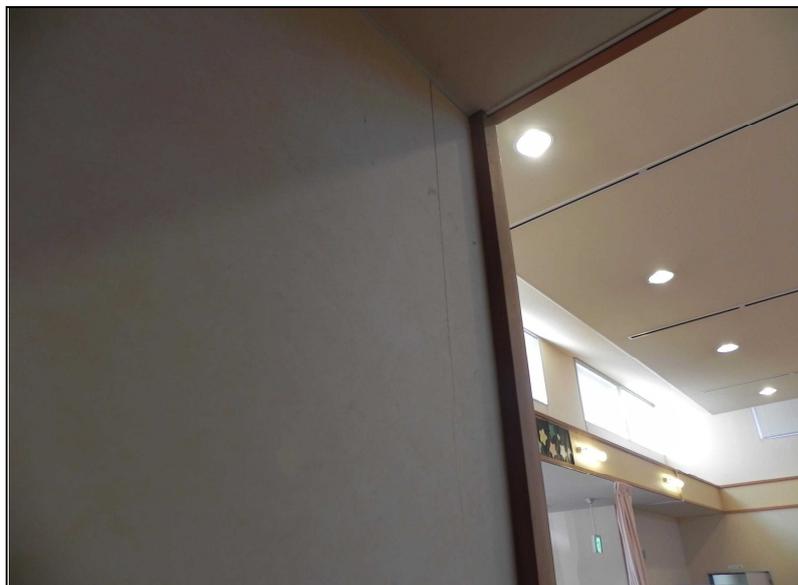
写真番号	13
部位	壁
評価	B
劣化状況	（劣化状況等を記入） ・通路（南側）の壁の亀裂あり

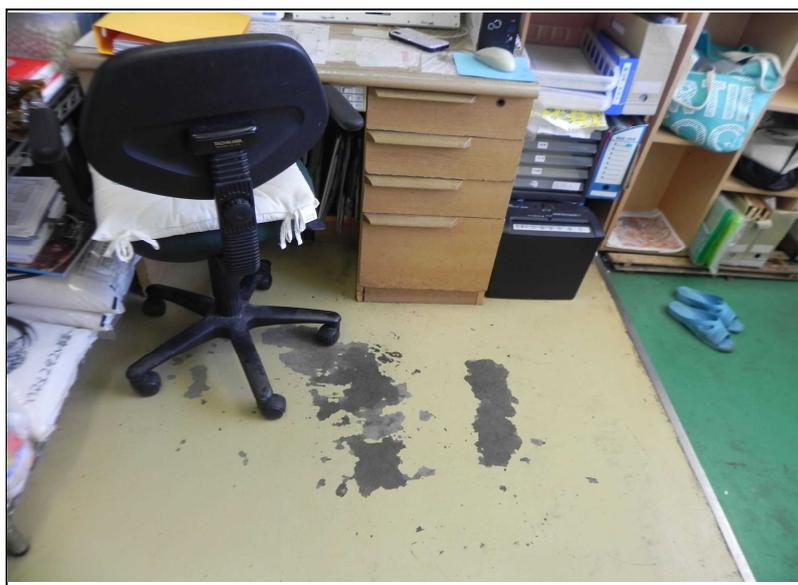
写真番号	14
部位	床
評価	B
劣化状況	（劣化状況等を記入） ・搬入口の床塗装のはがれあり

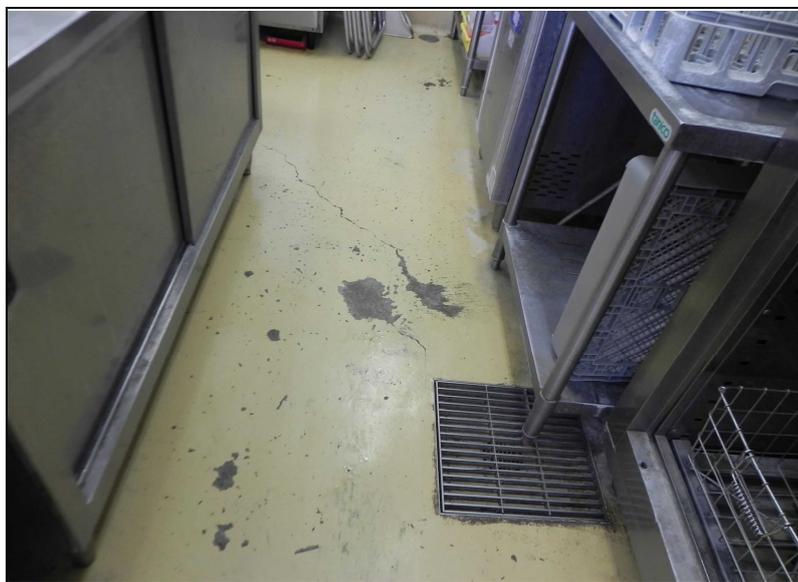
写真番号	15
部位	床
評価	B
劣化状況	（劣化状況等を記入） ・厨房の床塗装のはがれあり

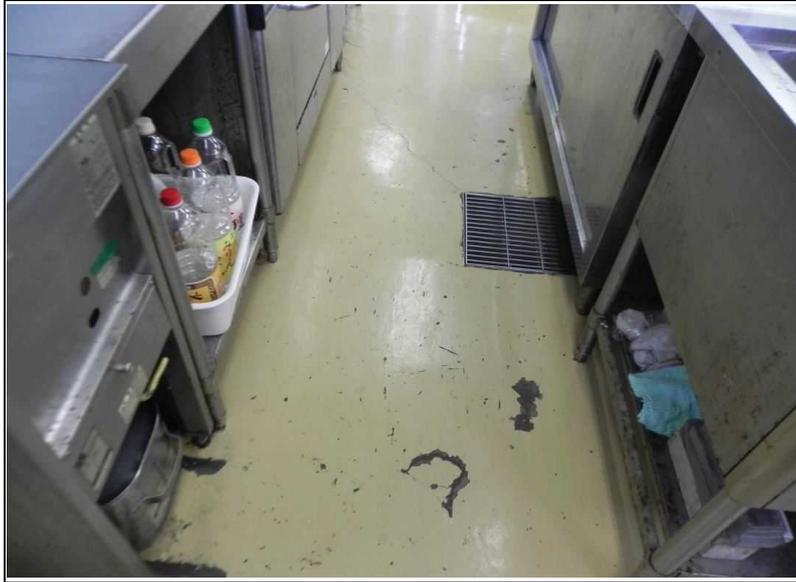
写真番号	15
部位	床
評価	B
劣化状況	（劣化状況等を記入） ・厨房の床塗装のはがれあり

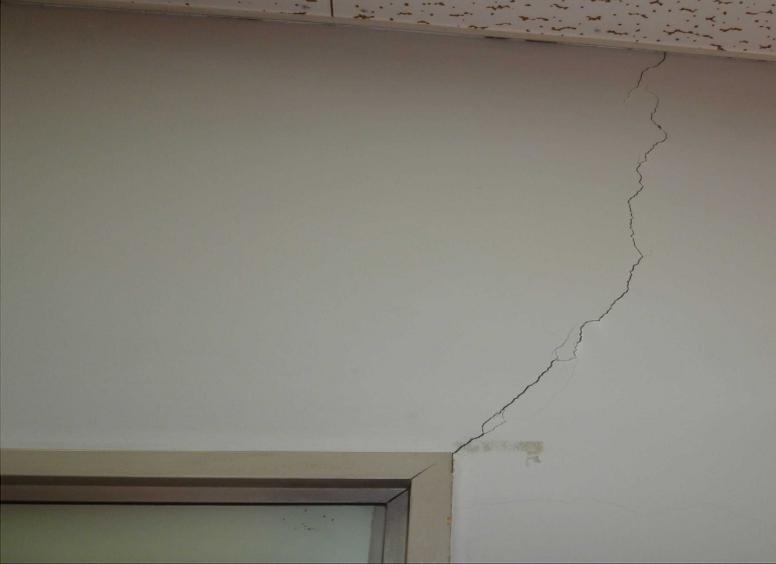
写真番号	1
	部位	壁
	評価	B
	劣化状況	（劣化状況等を記入） 栄養指導室事務室側ドアの上部壁にひび割れがある

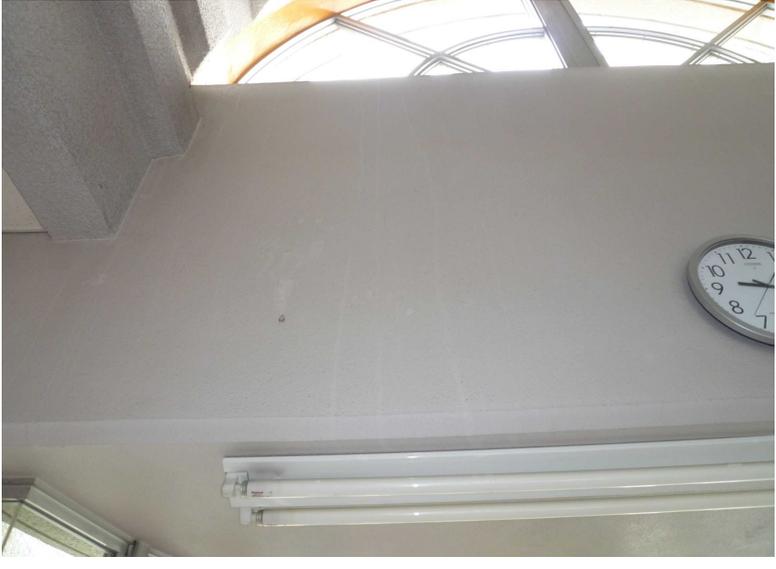
写真番号	2
	部位	壁
	評価	B
	劣化状況	（劣化状況等を記入） ・1階西側上部（明かり取り窓下・南）壁を伝う雨漏りの痕跡がある。数箇所

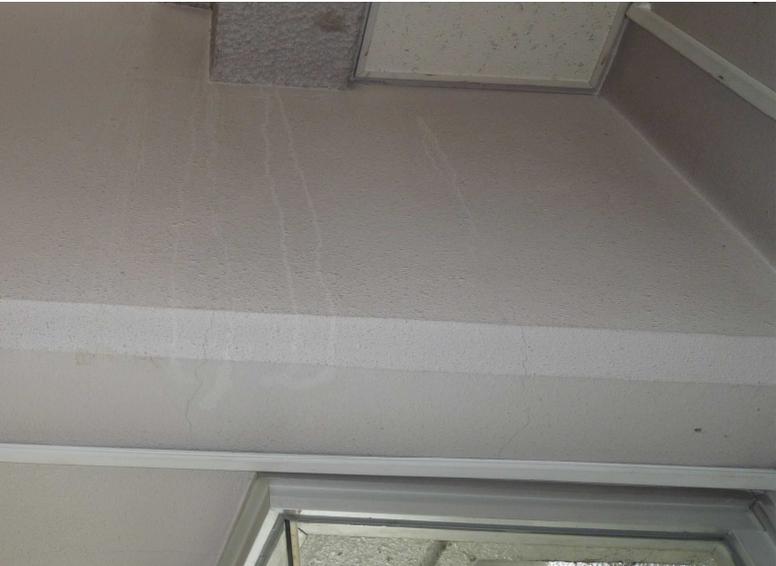
写真番号	3
	部位	壁
	評価	B
	劣化状況	（劣化状況等を記入） ・1階西側上部（明かり取り窓下・北）壁を伝う雨漏りの痕跡がある。数箇所

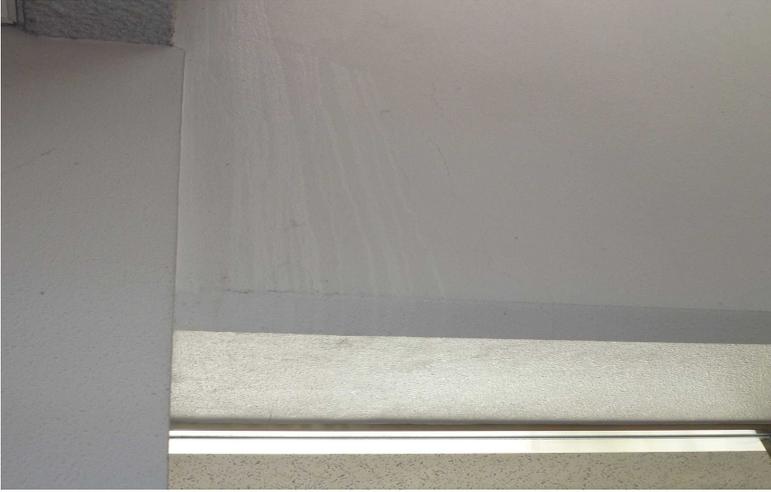
写真番号	4
	部位	壁
	評価	B
	劣化状況	(劣化状況等を記入) ・玄関ホール上部（北）壁を伝う雨漏りの痕跡がある。数箇所

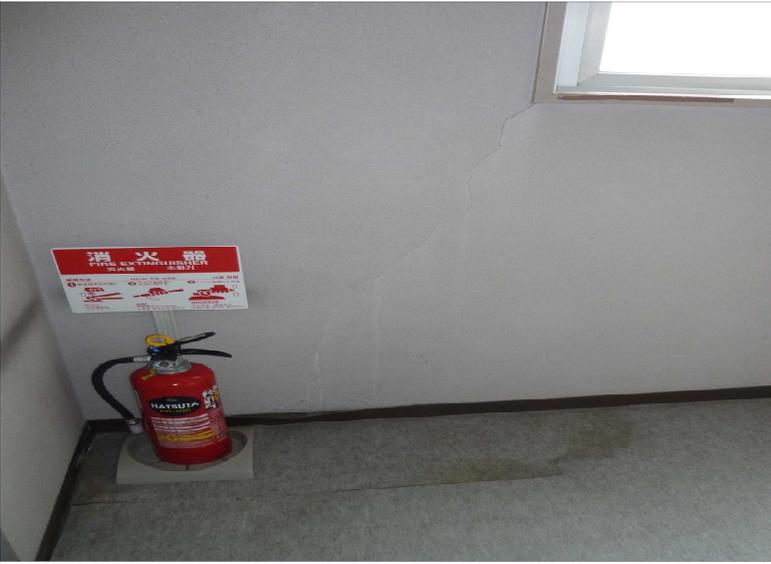
写真番号	5
	部位	壁
	評価	B
	劣化状況	(劣化状況等を記入) 1階廊下、壁に窓枠からのひび割れがある。雨漏りによる床カーペットの汚れがある。

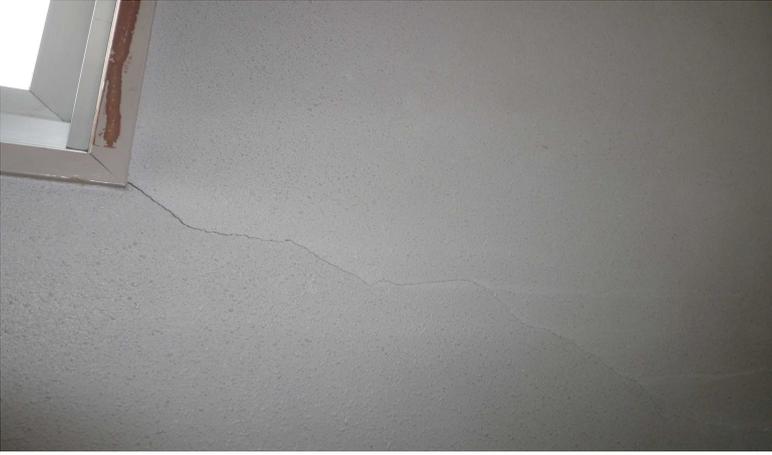
写真番号	6
	部位	壁
	評価	B
	劣化状況	(劣化状況等を記入) 1階廊下、壁に窓枠からのひび割れがある。

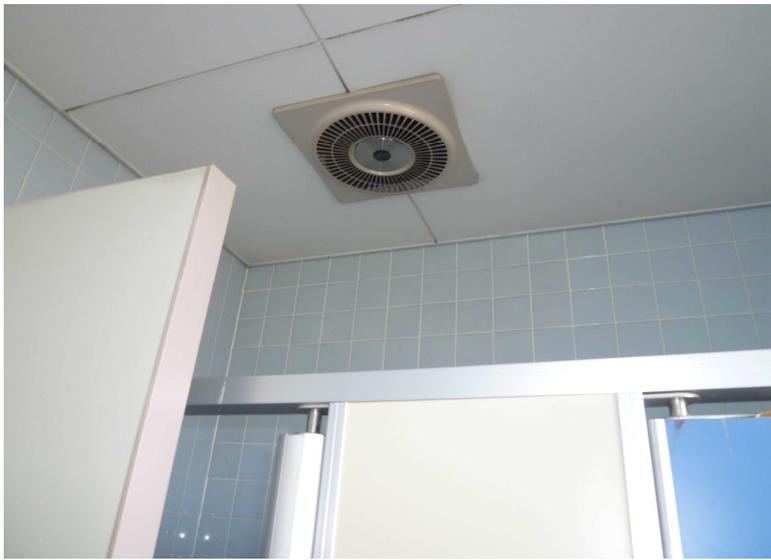
写真番号	7
	部位	換気扇(2階男性トイレ)
	評価	B
	劣化状況	(劣化状況等を記入) 換気扇の異常音がある。

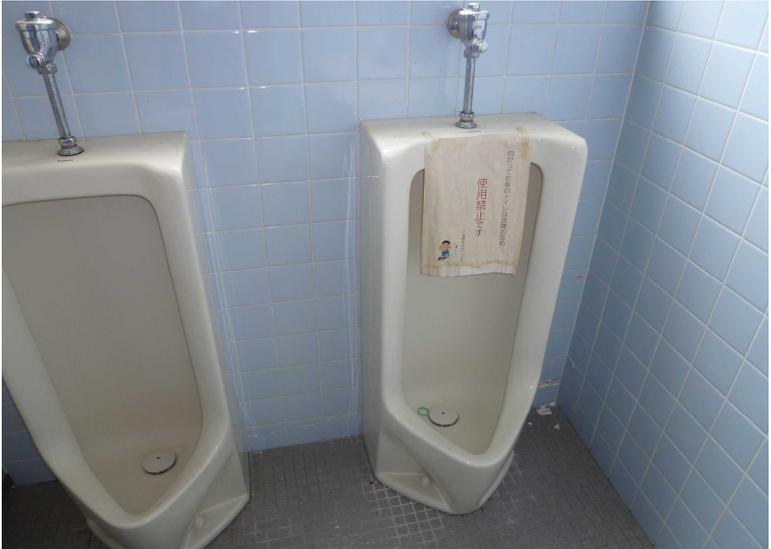
写真番号	8
	部位	排水配管 (2階男性トイレ)
	評価	B
	劣化状況	(劣化状況等を記入) 右側小便器の排水不良

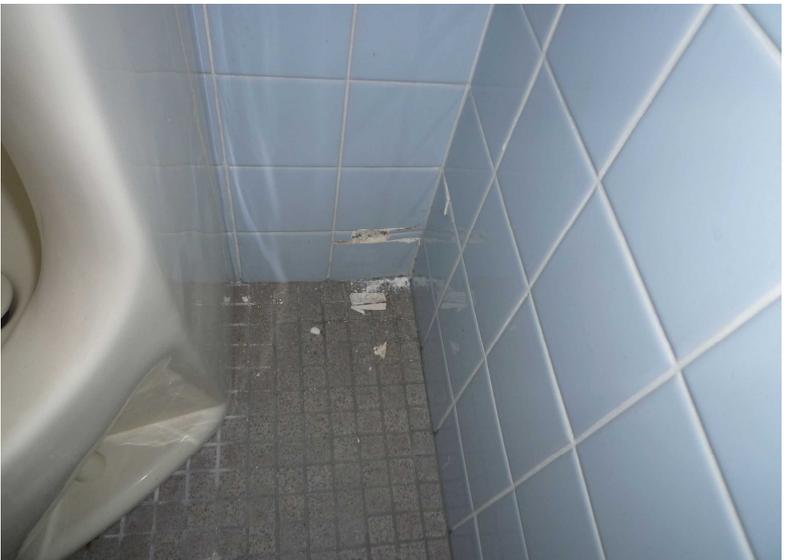
写真番号	9
	部位	タイル割れ (2階男性トイレ)
	評価	B
	劣化状況	(劣化状況等を記入) タイル割れがある

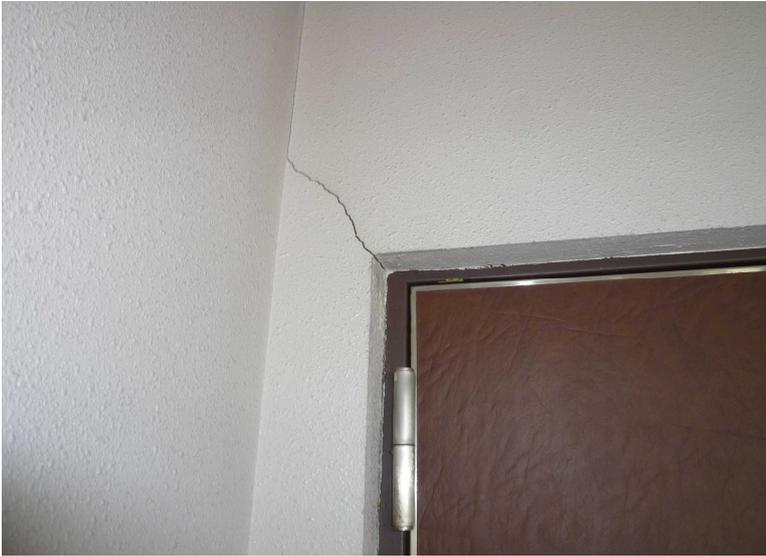
写真番号	10
	部位	壁
	評価	B
	劣化状況	(劣化状況等を記入) 2階集団指導室、入口上部の壁にひび割れがある。

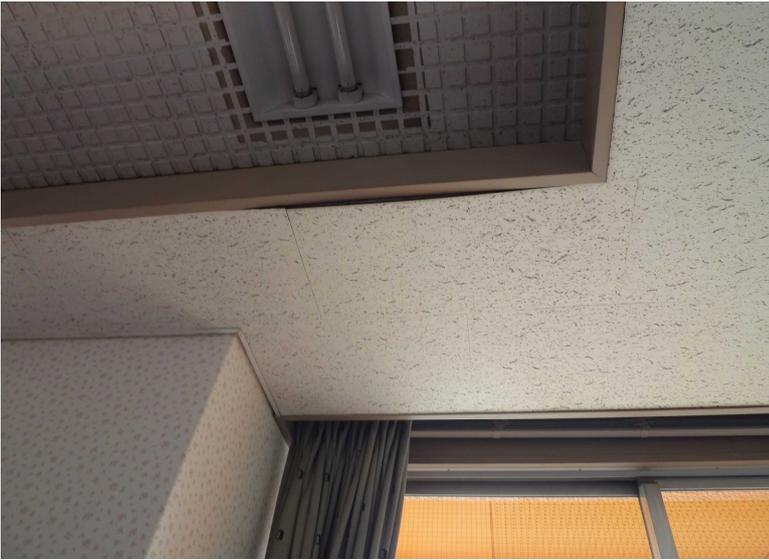
写真番号	11
	部位	天井
	評価	B
	劣化状況	(劣化状況等を記入) 2階集団指導室、天井のはがれがある

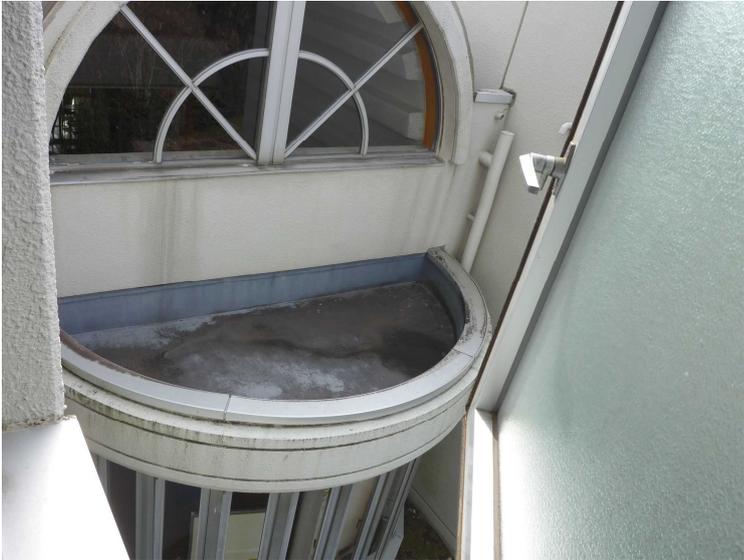
また、劣化状況については、保健センターの外壁部に経年劣化による損傷が見られます。

写真番号	12
	部位	外壁
	評価	C
	劣化状況	(劣化状況等を記入) アーチ状の屋根の窓下部、外壁の汚れがある。（東西2か所）

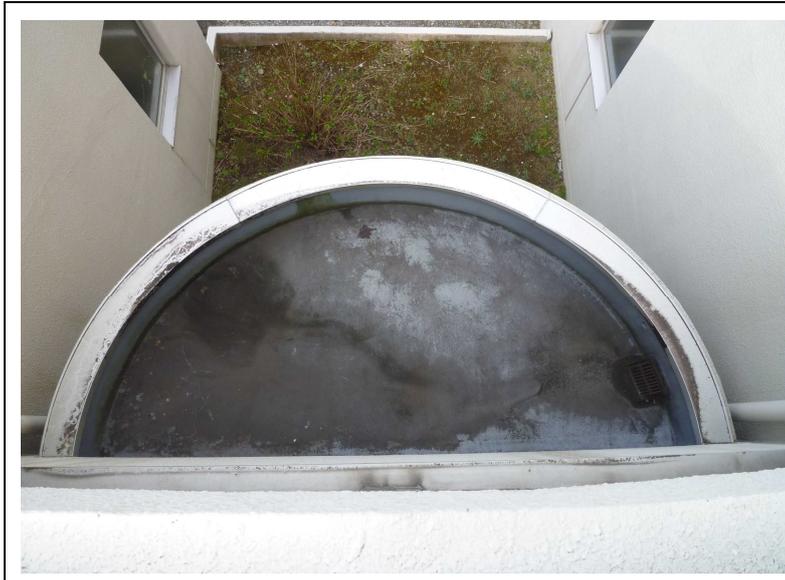
写真番号	13
部位	外壁
評価	C
劣化状況	(劣化状況等を記入) アーチ状の屋根の窓下部、汚れ、雨漏りがある

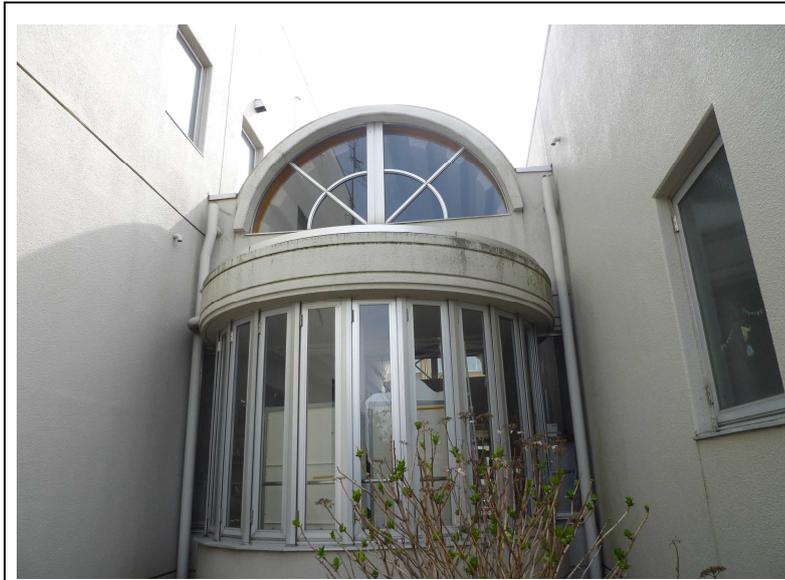
写真番号	14
部位	外壁
評価	C
劣化状況	(劣化状況等を記入) 1階西側出窓 窓周りから雨漏りがある。複数箇所。

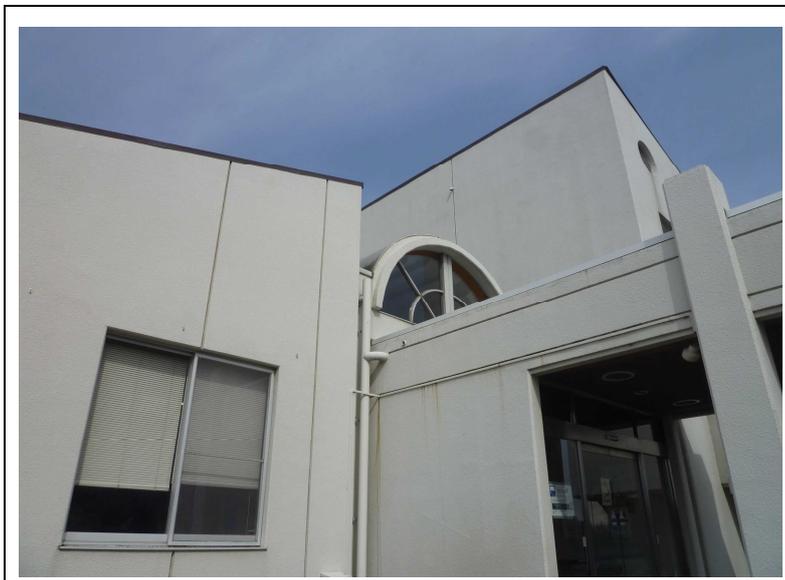
写真番号	15
部位	外壁
評価	C
劣化状況	(劣化状況等を記入) アーチ状の屋根の窓周りで雨漏りがある。

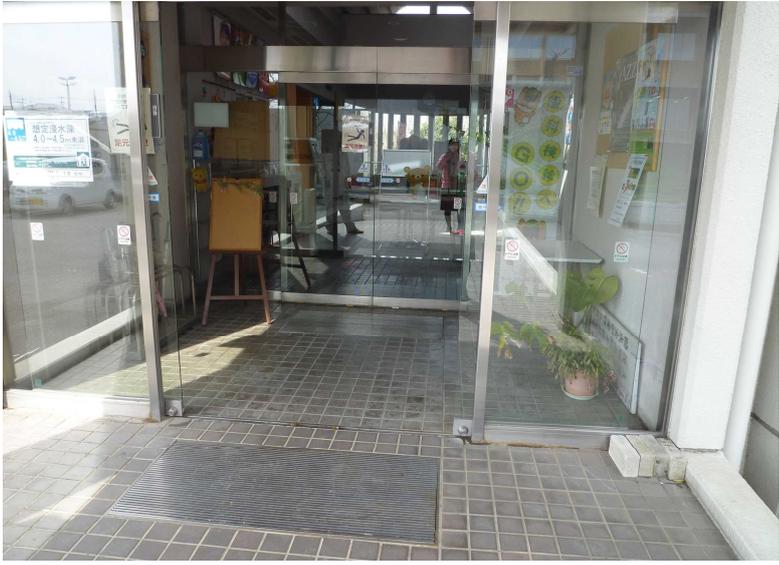
写真番号	16
	部位	玄関
	評価	B
	劣化状況	(劣化状況等を記入)
	自動ドア2か所を越え、雨が玄関フロアまで吹き込むことがある。
