板倉町学校教育系施設長寿命化計画
(個別施設計画)

令和3年3月

板倉町

- ・劣化状況調査票（調査票・図面・写真）

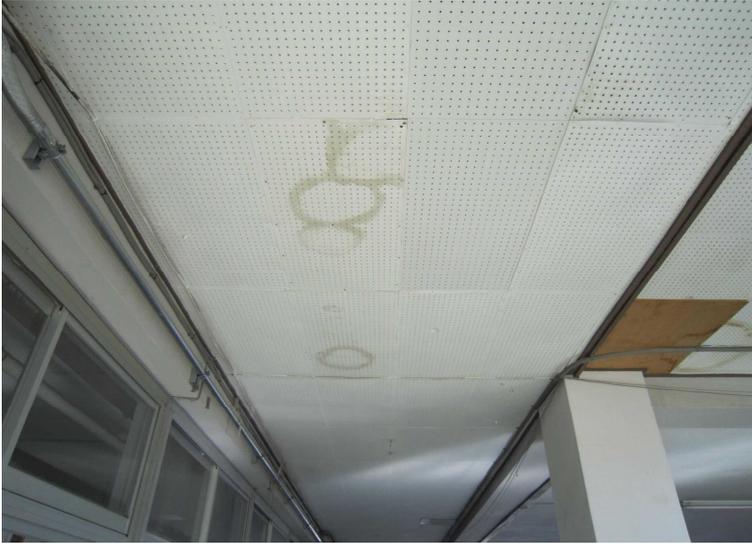
写真番号	1
	部位	天井
	評価	B
	劣化状況	（劣化状況等を記入） ・雨漏れ跡複数。

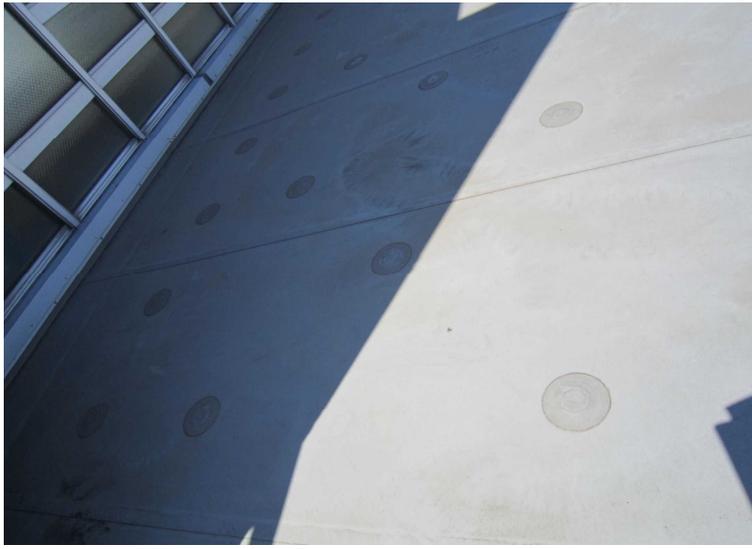
写真番号	7
	部位	屋上防水シート
	評価	B
	劣化状況	（劣化状況等を記入） ・屋上防水シート穴。

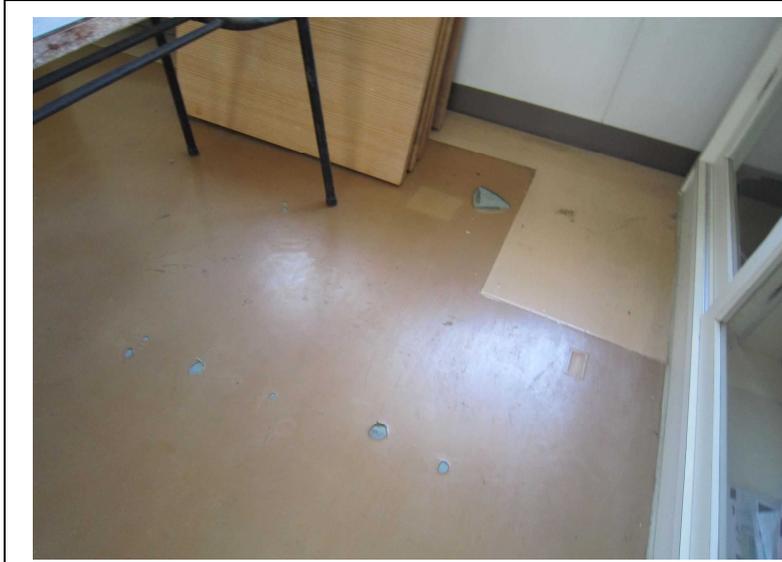
写真番号	2
部位	床
評価	C
劣化状況	(劣化状況等を記入) ・床材はがれ複数箇所

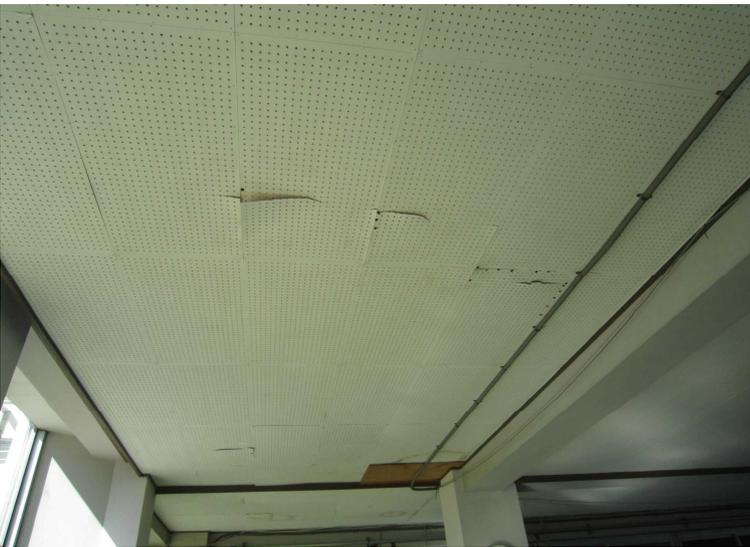
写真番号	3
	部位	天井
	評価	C
	劣化状況	（劣化状況等を記入） ・ボード割れ複数箇所。

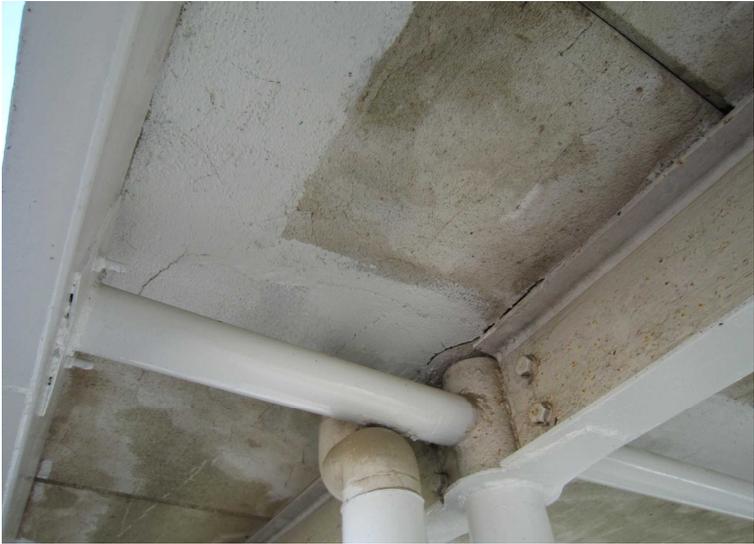
写真番号	4
	部位	天井
	評価	C
	劣化状況	（劣化状況等を記入） ・ 渡り廊下天井材ALCクラック。

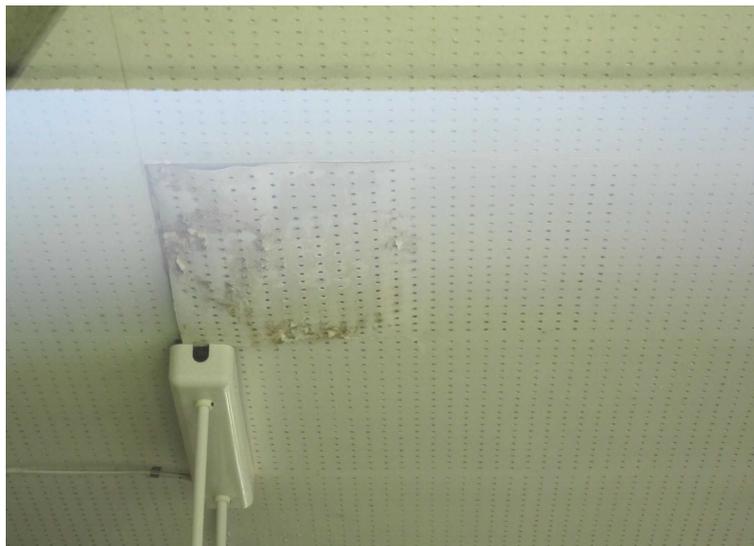
写真番号	5
	部位	天井
	評価	C
	劣化状況	（劣化状況等を記入） ・ 漏水跡1箇所。

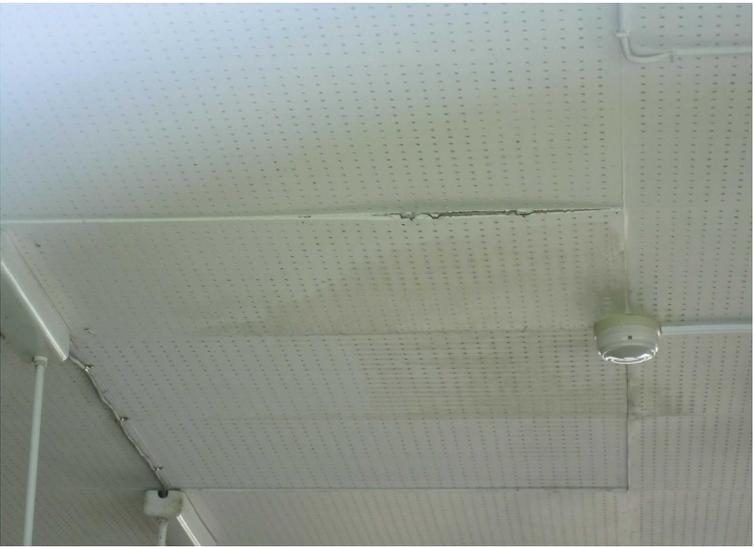
写真番号	6
	部位	天井
	評価	C
	劣化状況	（劣化状況等を記入） ・ 雨漏れ跡2箇所。

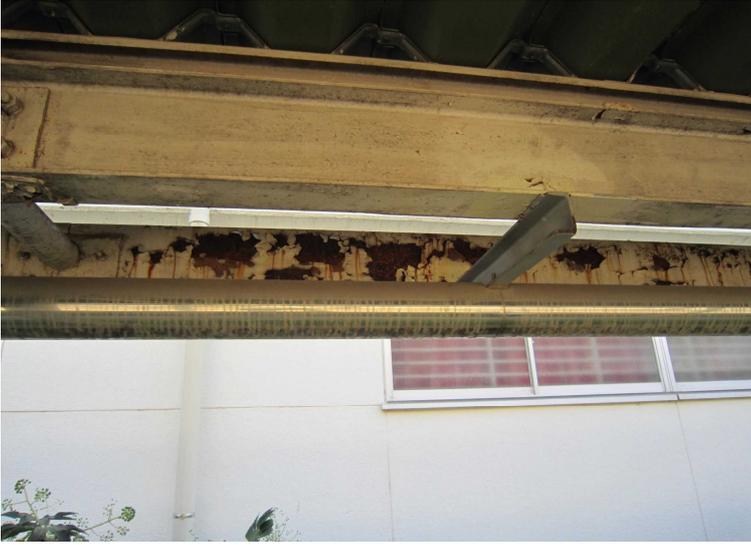
写真番号	8
	部位	鉄骨
	評価	C
	劣化状況	（劣化状況等を記入） ・ 渡り廊下鉄骨錆び。

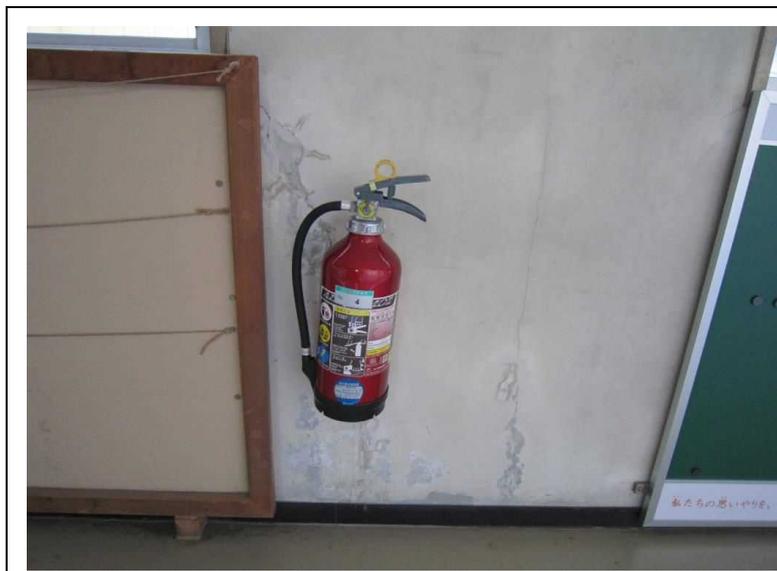
写真番号	1
部位	壁
評価	C
劣化状況	(劣化状況等を記入) ・クラック1箇所。

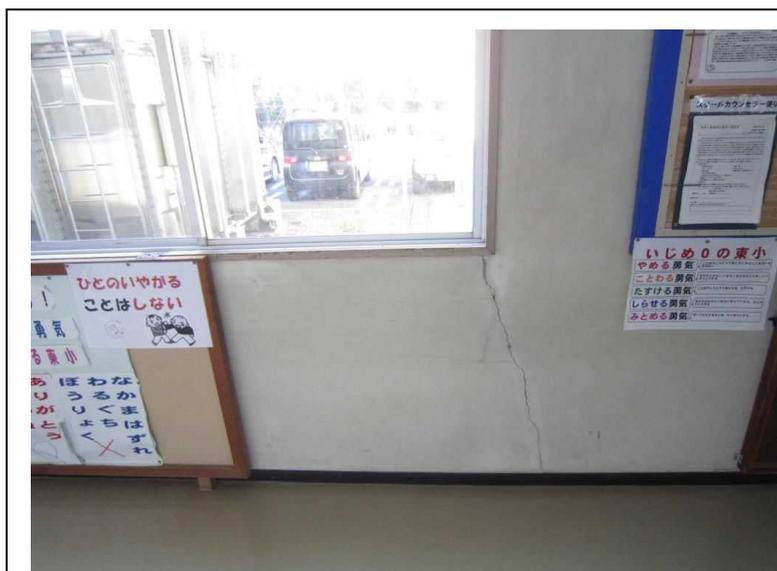
写真番号	2
部位	壁
評価	C
劣化状況	(劣化状況等を記入) ・クラック1箇所。

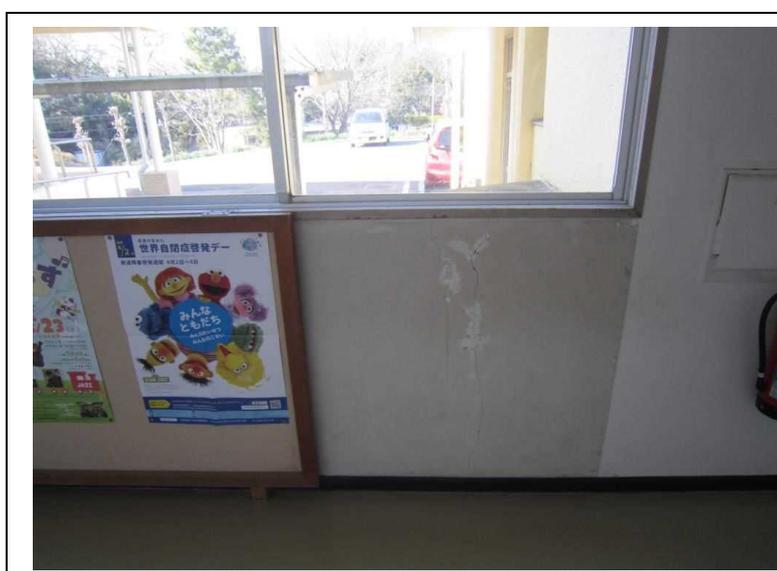
写真番号	3
部位	壁
評価	C
劣化状況	(劣化状況等を記入) ・クラック1箇所。

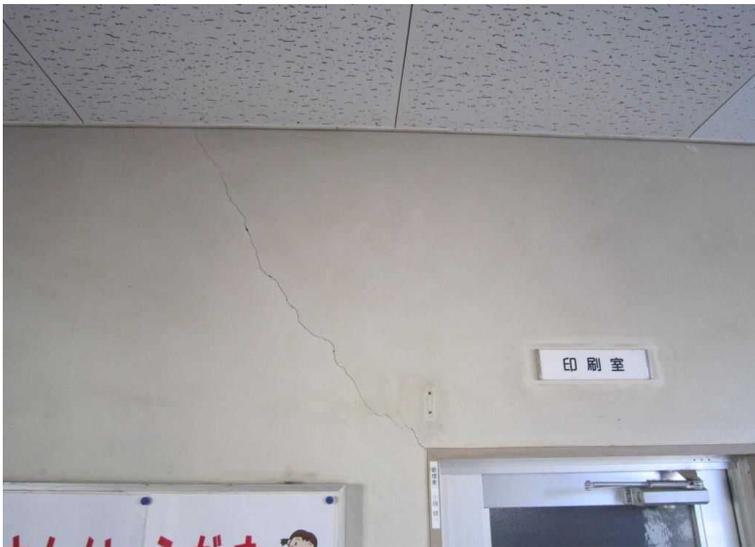
写真番号	4
	部位	壁
	評価	C
	劣化状況	(劣化状況等を記入) ・クラック1箇所。

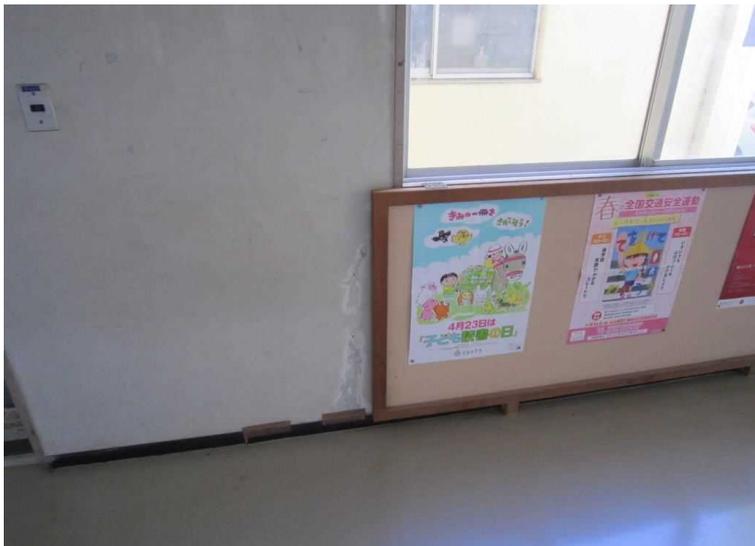
写真番号	5
	部位	壁
	評価	C
	劣化状況	(劣化状況等を記入) ・クラック1箇所。

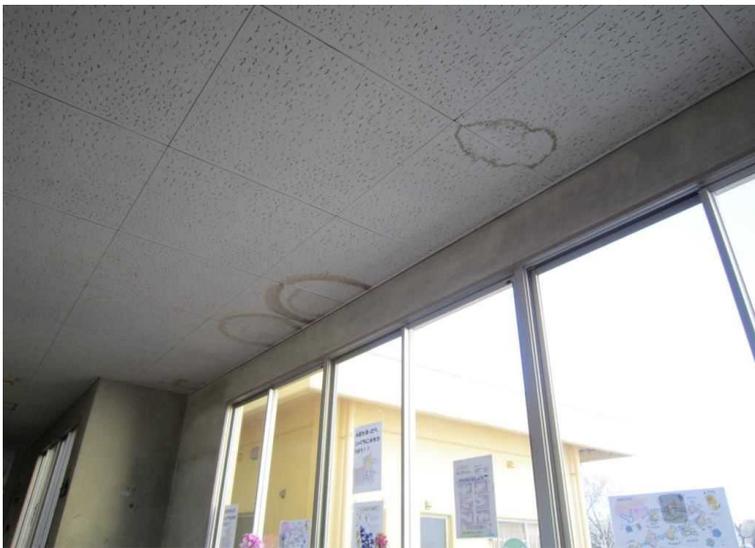
写真番号	6
	部位	天井
	評価	C
	劣化状況	(劣化状況等を記入) ・漏水跡4箇所。

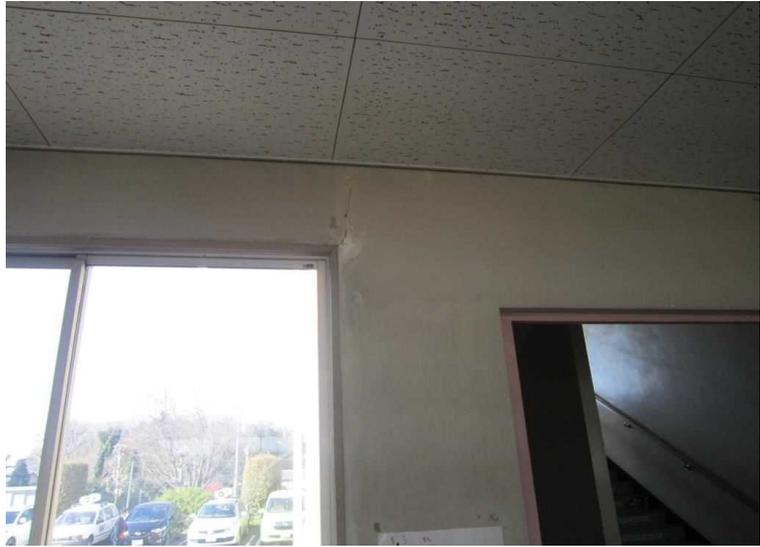
写真番号	7
	部位	壁
	評価	C
	劣化状況	（劣化状況等を記入） ・クラック1箇所。

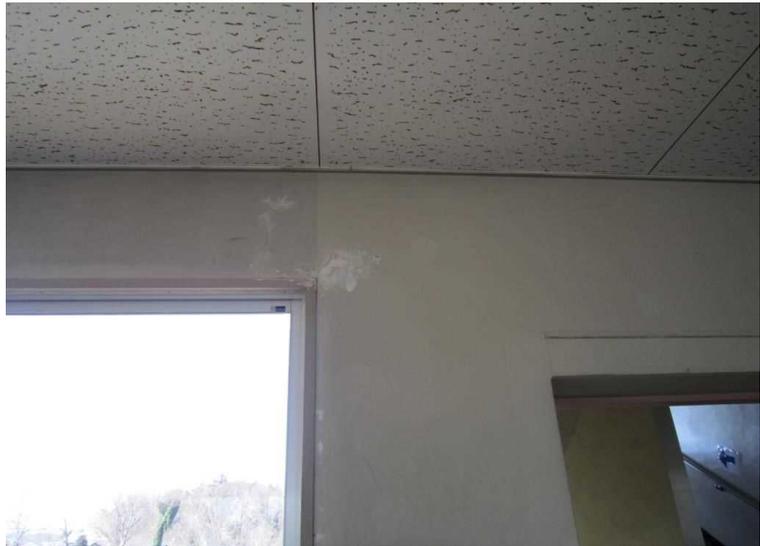
写真番号	8
	部位	壁
	評価	C
	劣化状況	（劣化状況等を記入） ・クラック、漏水跡1箇所。

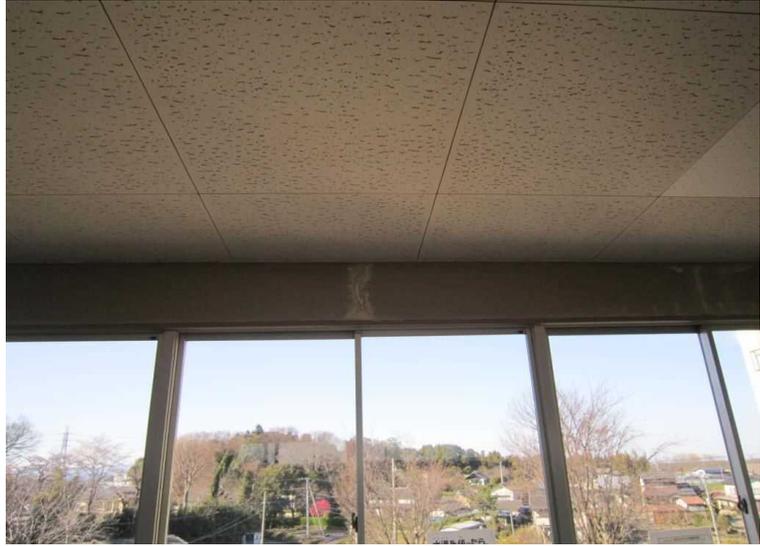
写真番号	9
	部位	壁
	評価	C
	劣化状況	（劣化状況等を記入） ・クラック、漏水跡1箇所。

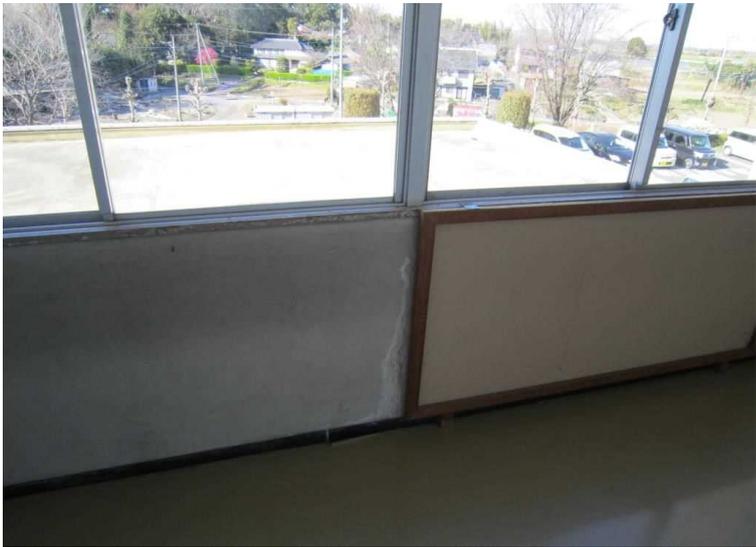
写真番号	10
	部位	壁
	評価	C
	劣化状況	(劣化状況等を記入) ・クラック1箇所。

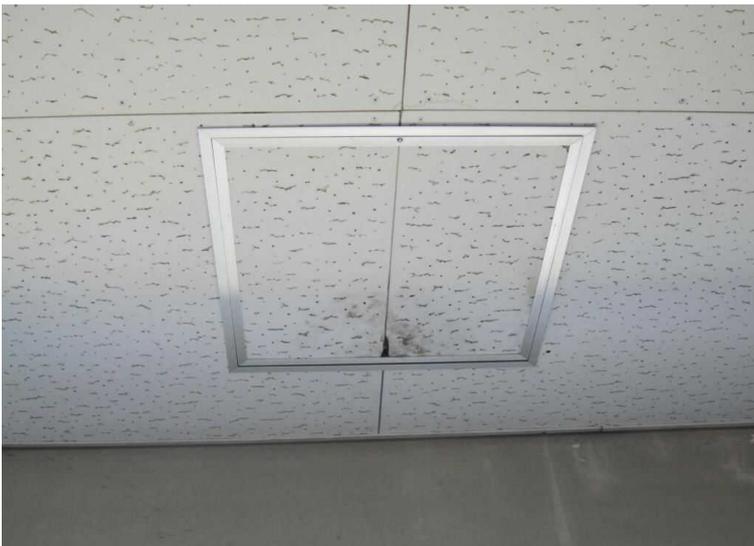
写真番号	11
	部位	天井
	評価	C
	劣化状況	(劣化状況等を記入) ・漏水跡1箇所。

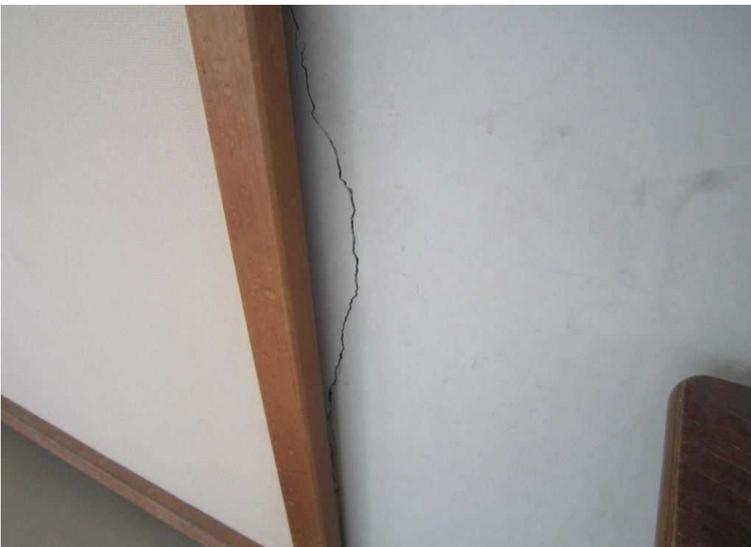
写真番号	12
	部位	壁
	評価	C
	劣化状況	(劣化状況等を記入) ・クラック1箇所。

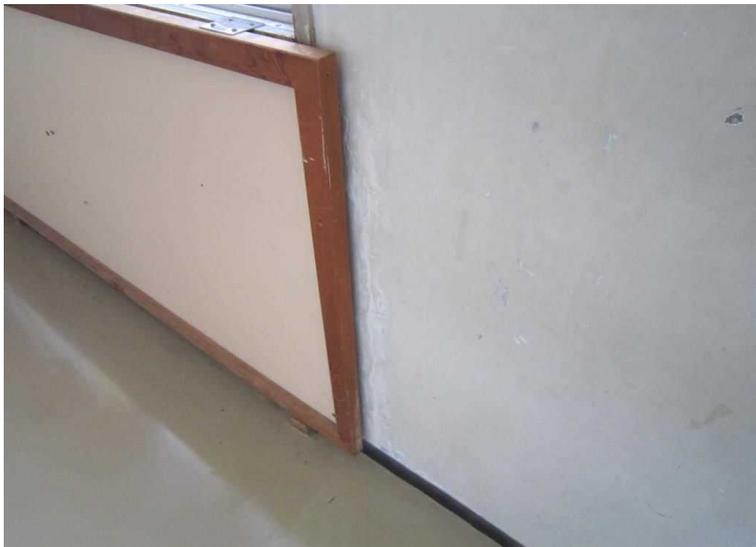
写真番号	13
	部位	壁
	評価	C
	劣化状況	(劣化状況等を記入) ・クラック 1箇所。

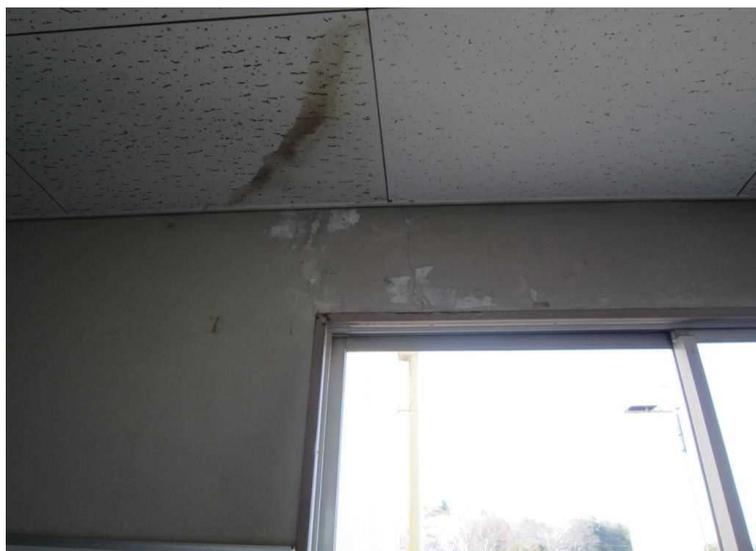
写真番号	14
	部位	壁
	評価	C
	劣化状況	(劣化状況等を記入) ・クラック 2箇所。

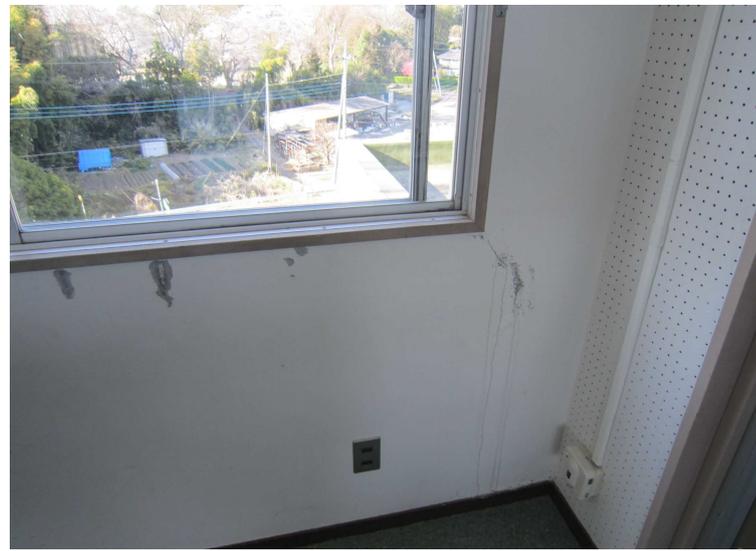
写真番号	15
	部位	壁
	評価	C
	劣化状況	(劣化状況等を記入) ・クラック、漏水跡 1箇所。

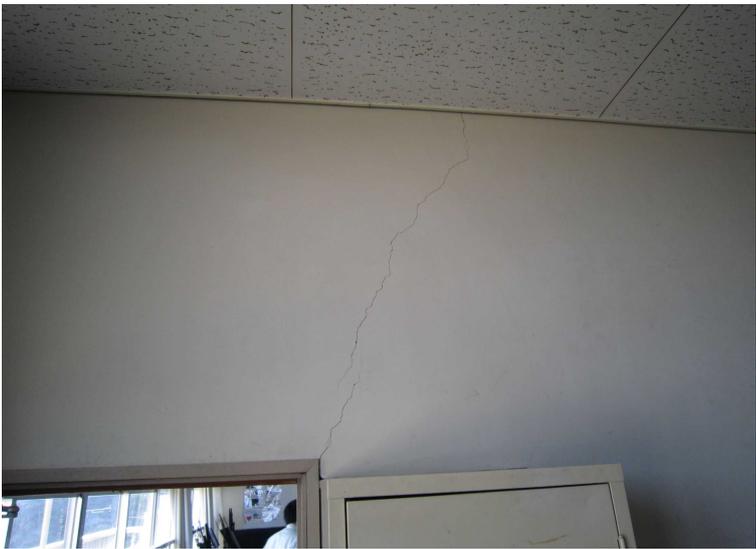
写真番号	16
	部位	壁
	評価	C
	劣化状況	(劣化状況等を記入) ・クラック1箇所。

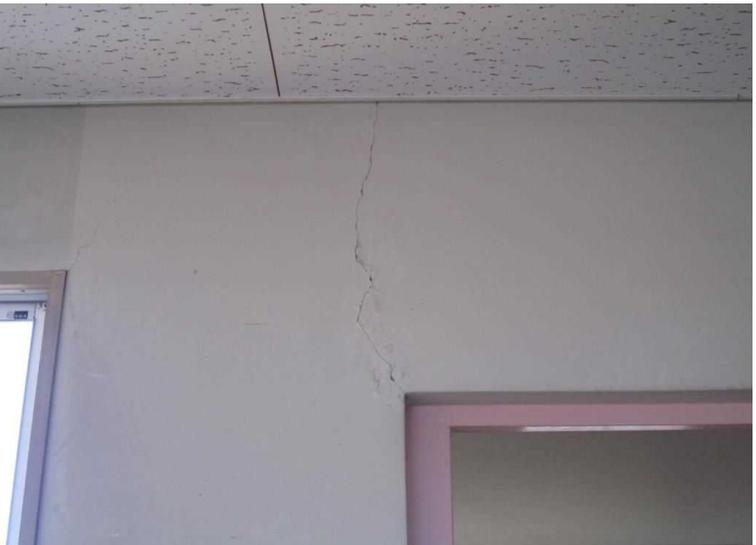
写真番号	17
	部位	壁
	評価	C
	劣化状況	(劣化状況等を記入) ・クラック1箇所。

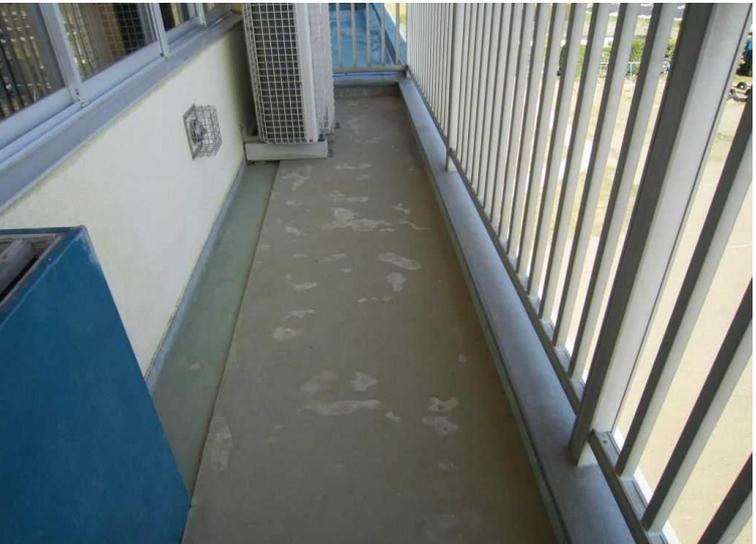
写真番号	18
	部位	ベランダ床
	評価	C
	劣化状況	(劣化状況等を記入) ・塗装はがれ。

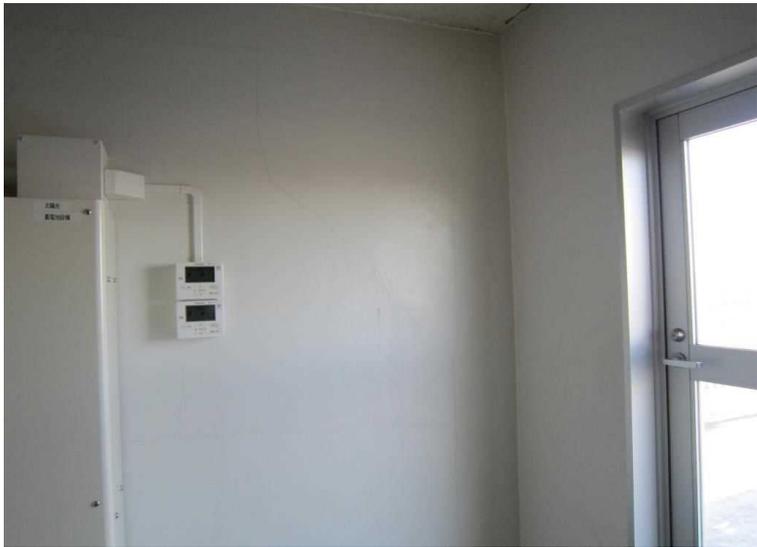
写真番号	19
	部位	壁
	評価	C
	劣化状況	（劣化状況等を記入） ・壁面にクラック。1箇所。

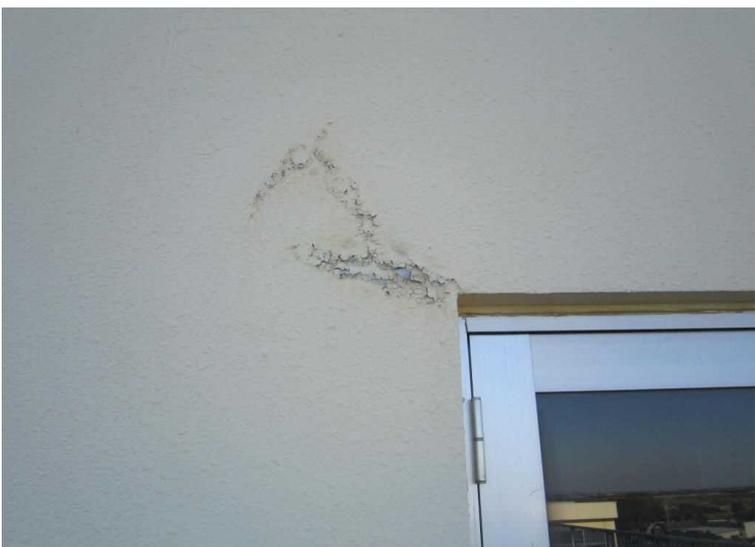
写真番号	20
	部位	外壁
	評価	C
	劣化状況	（劣化状況等を記入） ・塗装はがれ。

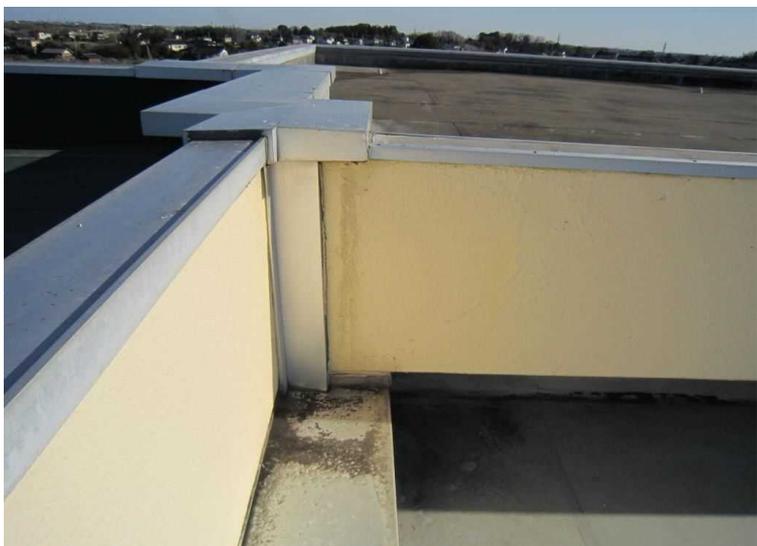
写真番号	21
	部位	外壁
	評価	C
	劣化状況	（劣化状況等を記入） ・EXPJ隙間。

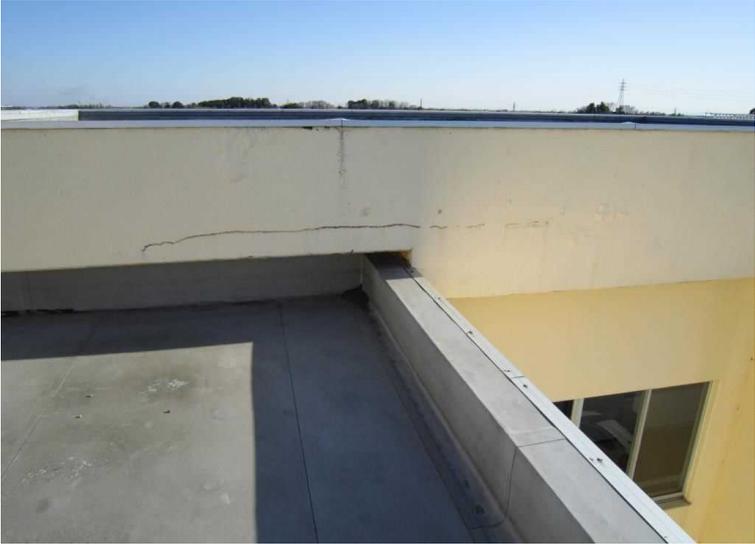
写真番号	22
	部位	外壁
	評価	C
	劣化状況	(劣化状況等を記入) ・塗装ひび1箇所。

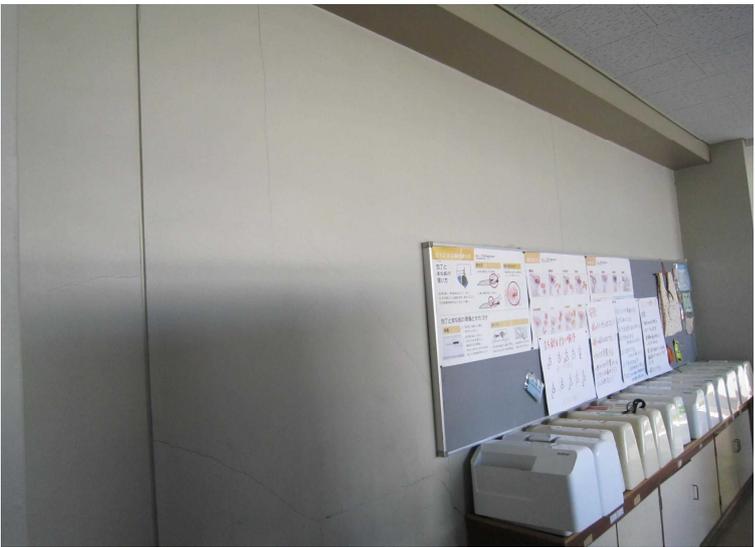
写真番号	23
	部位	壁
	評価	B
	劣化状況	(劣化状況等を記入) ・クラック複数箇所。

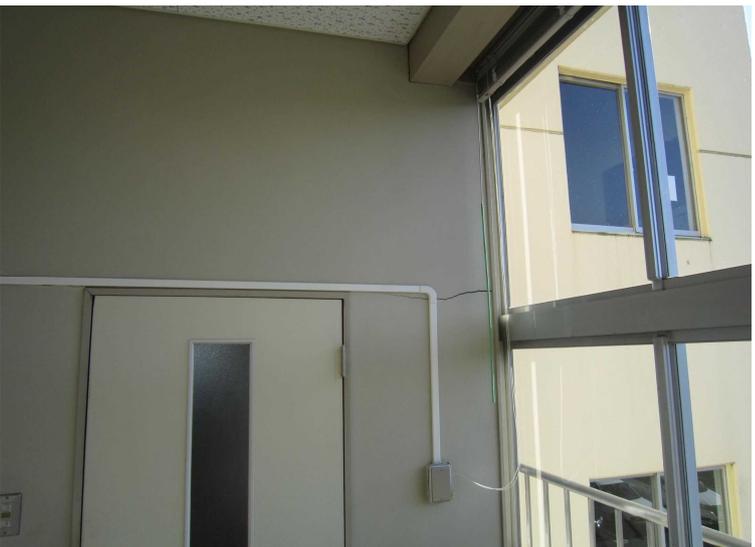
写真番号	24
	部位	壁
	評価	B
	劣化状況	(劣化状況等を記入) ・クラック1箇所。

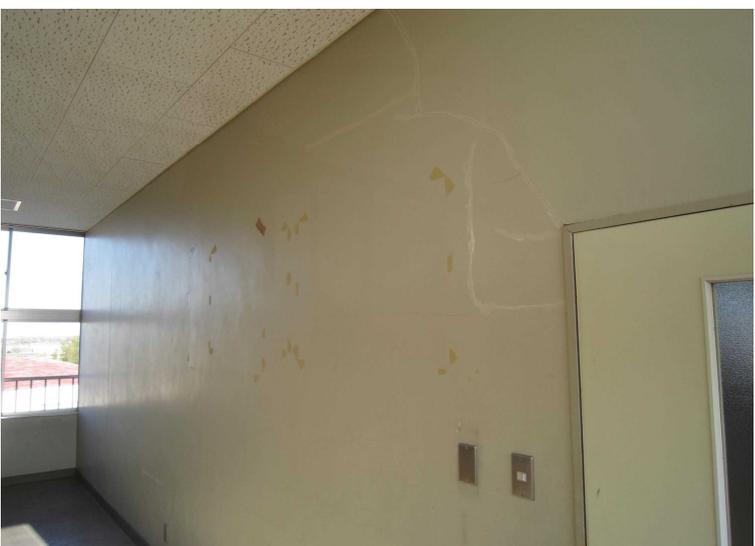
写真番号	25
	部位	壁
	評価	B
	劣化状況	(劣化状況等を記入) ・クラック複数箇所。

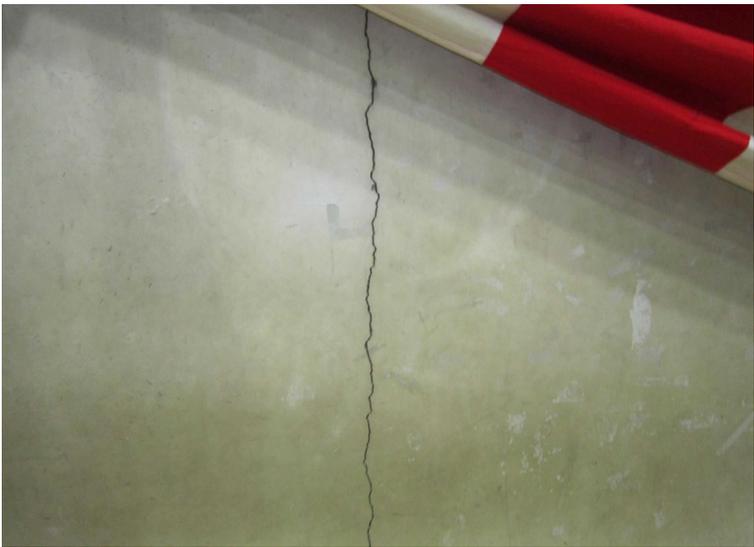
写真番号	26
	部位	壁
	評価	C
	劣化状況	(劣化状況等を記入) ・クラック1箇所。

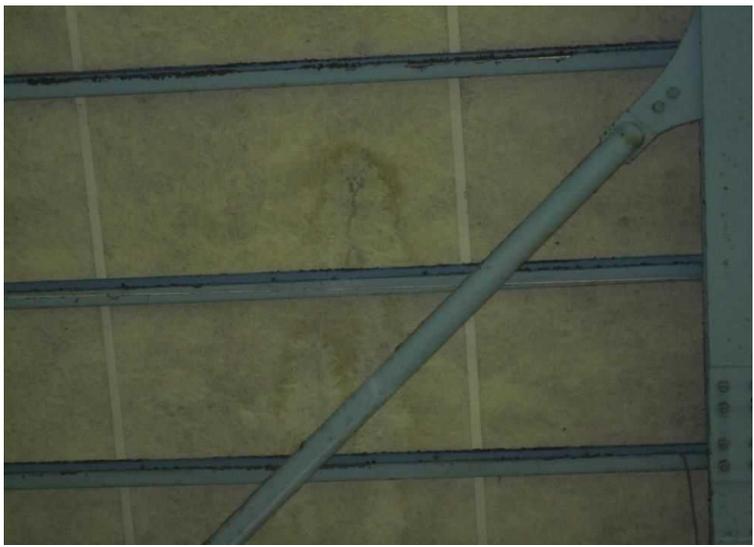
写真番号	27
	部位	天井
	評価	C
	劣化状況	(劣化状況等を記入) ・雨漏れ跡。

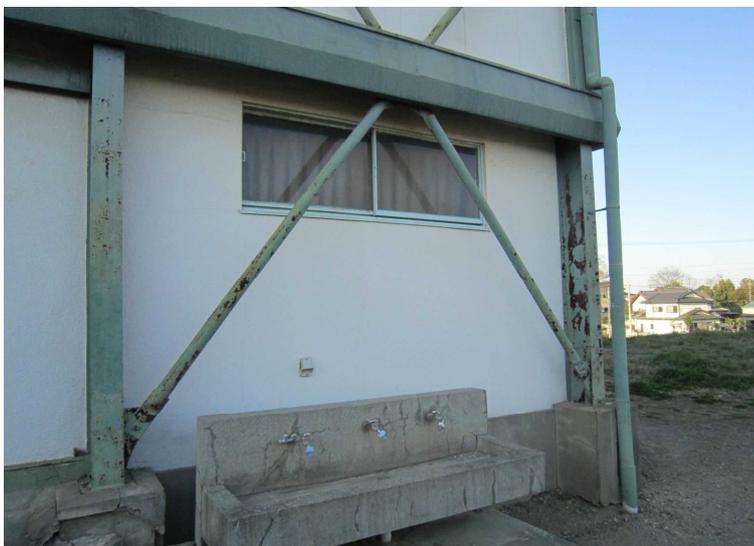
写真番号	28
	部位	鉄骨
	評価	C
	劣化状況	(劣化状況等を記入) ・鉄骨錆び。

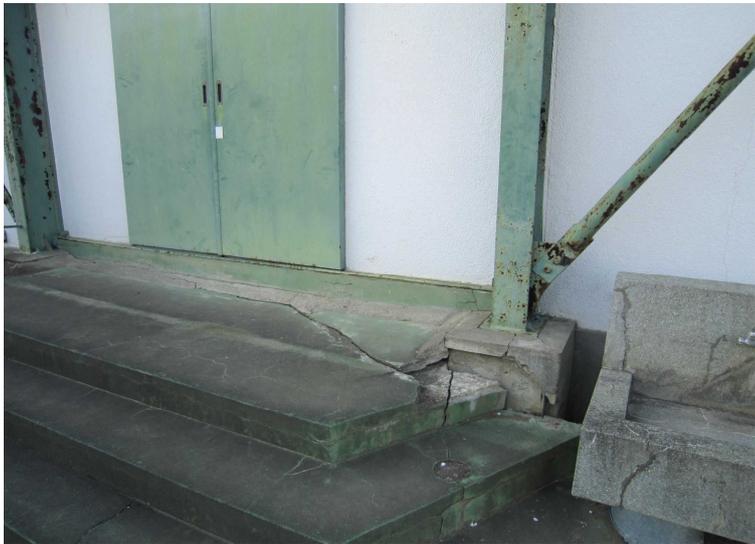
写真番号	29
	部位	基礎
	評価	C
	劣化状況	（劣化状況等を記入） ・基礎剥落。

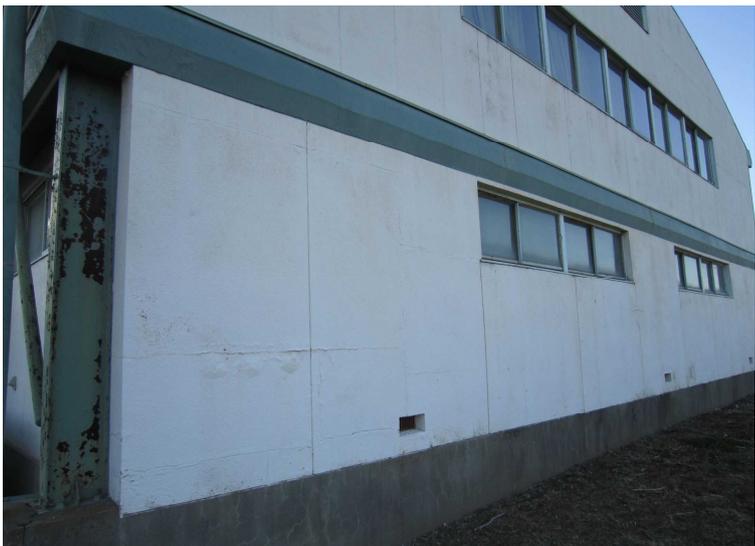
写真番号	30
	部位	外壁
	評価	C
	劣化状況	（劣化状況等を記入） ・塗装浮き。

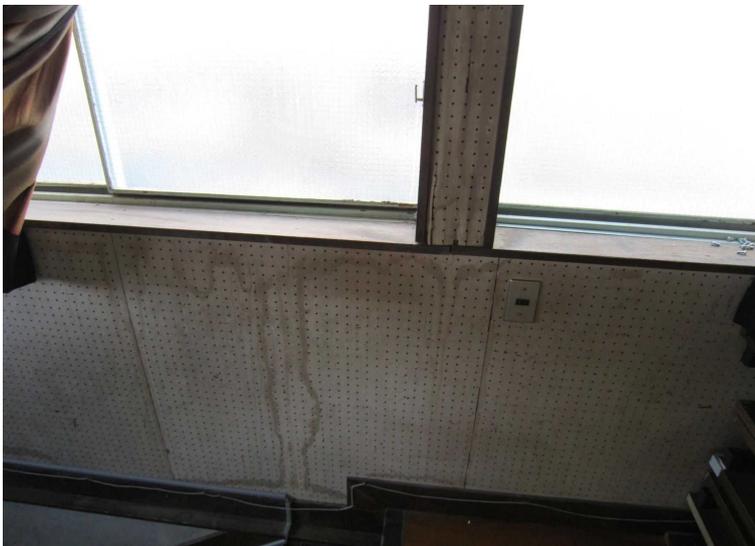
写真番号	31
	部位	窓
	評価	C
	劣化状況	（劣化状況等を記入） ・窓廻り漏水。

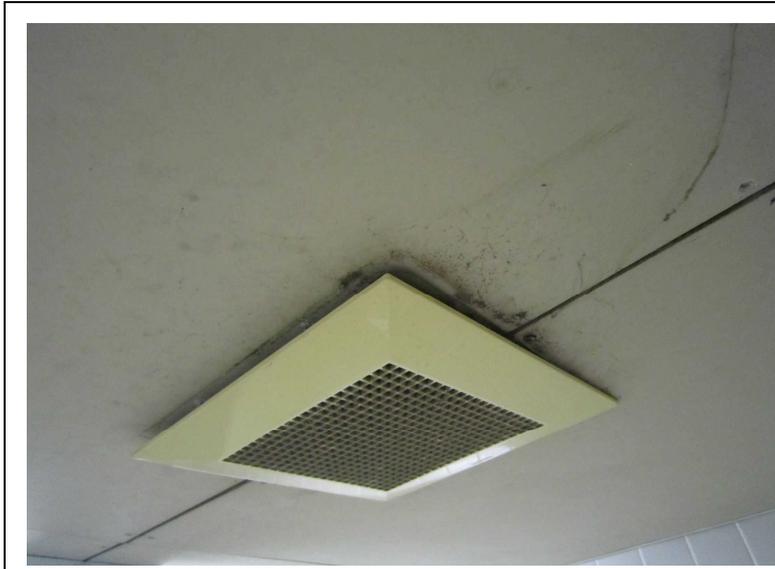
写真番号	1
部位	天井
評価	C
劣化状況	(劣化状況等を記入) ・換気扇カバー脱落。

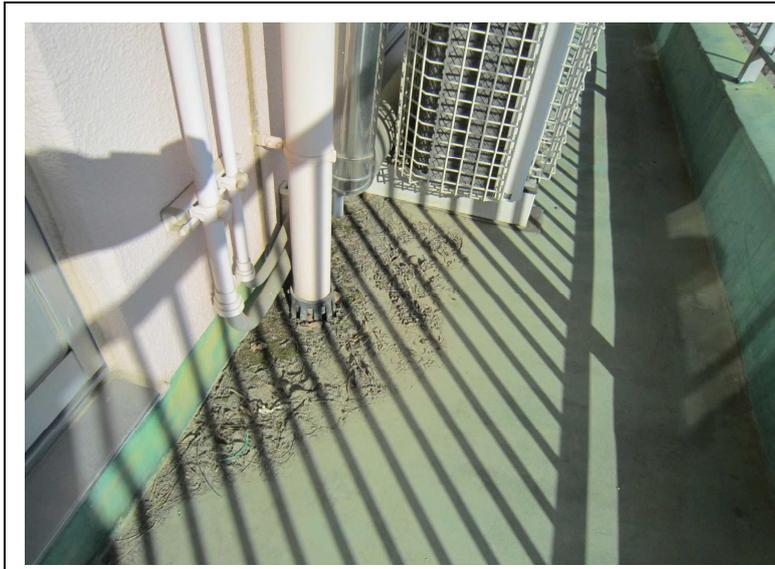
写真番号	2
部位	縦樋
評価	B
劣化状況	(劣化状況等を記入) ・排水溝塞ぎ。

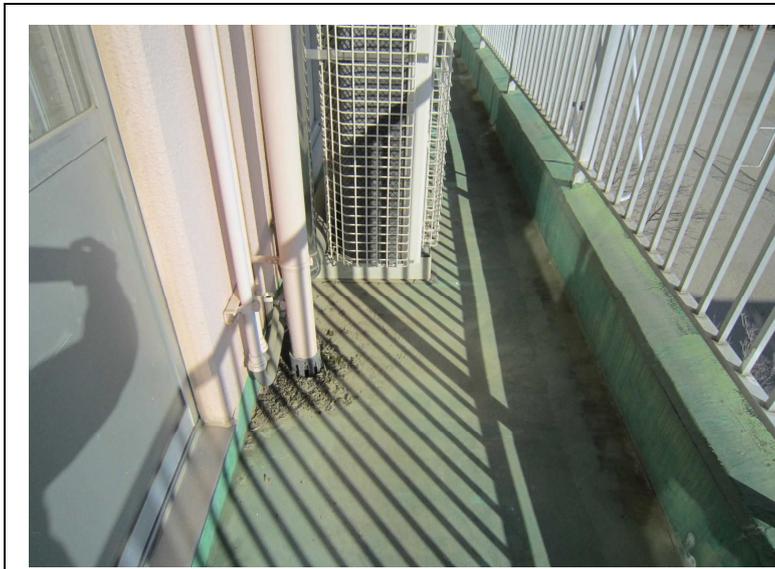
写真番号	3
部位	縦樋
評価	B
劣化状況	(劣化状況等を記入) ・排水溝塞ぎ。

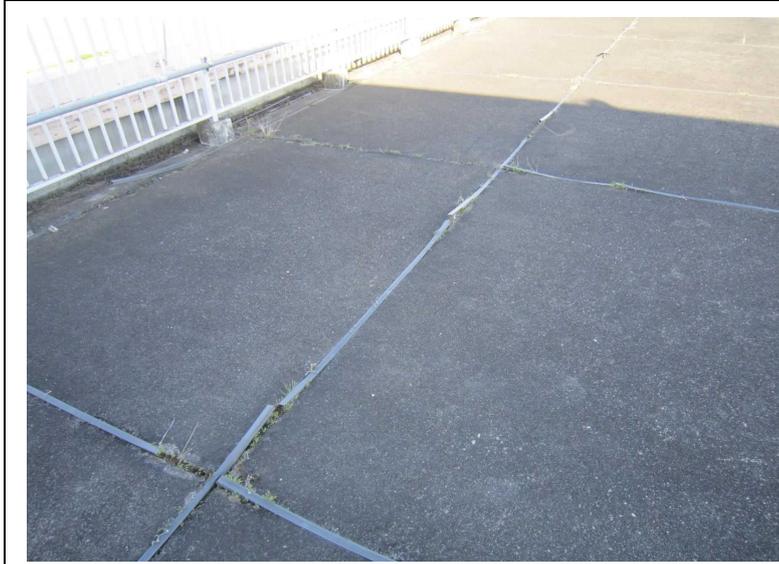
写真番号	4
部位	屋上
評価	B
劣化状況	(劣化状況等を記入) ・目地劣化。

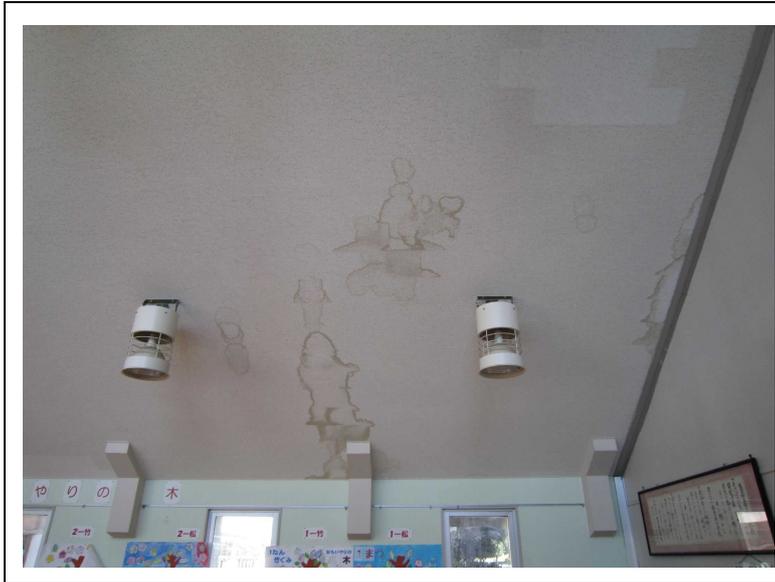
写真番号	5
部位	天井
評価	C
劣化状況	(劣化状況等を記入) ・雨漏れ跡複数。

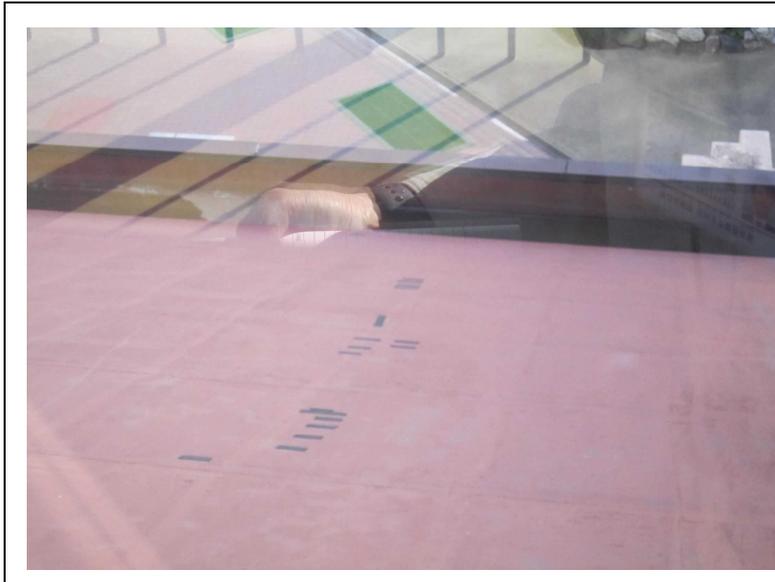
写真番号	6
部位	屋根
評価	C
劣化状況	(劣化状況等を記入) ・防水シート劣化。修繕箇所複数。

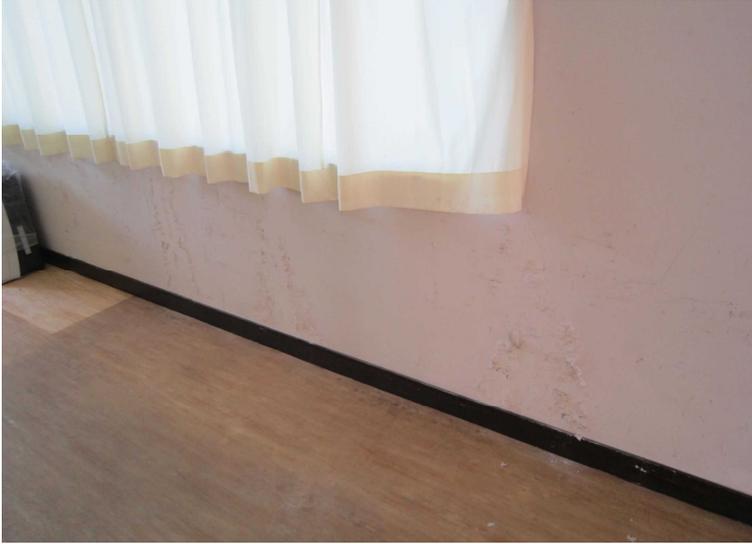
写真番号	7
	部位	壁
	評価	C
	劣化状況	(劣化状況等を記入) ・塗装はがれ複数。

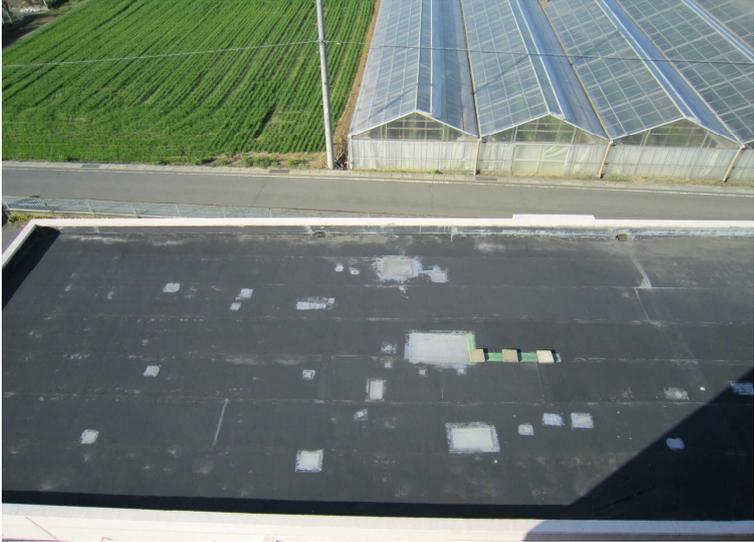
写真番号	8
	部位	屋根
	評価	C
	劣化状況	(劣化状況等を記入) ・シート防水劣化。

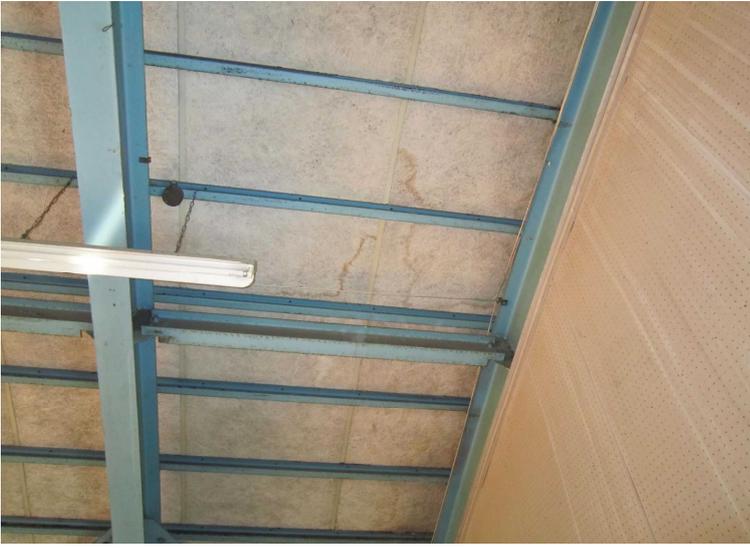
写真番号	9
	部位	天井
	評価	C
	劣化状況	（劣化状況等を記入） ・雨漏れ跡。

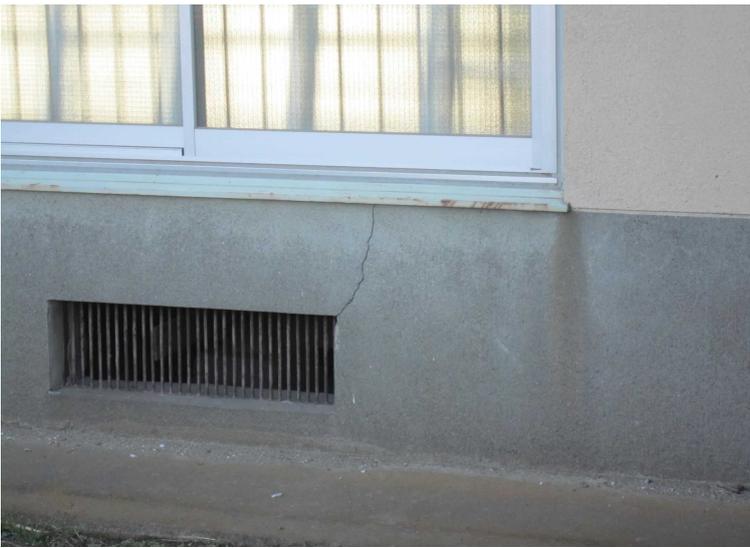
写真番号	10
	部位	基礎
	評価	C
	劣化状況	（劣化状況等を記入） ・クラック1箇所。

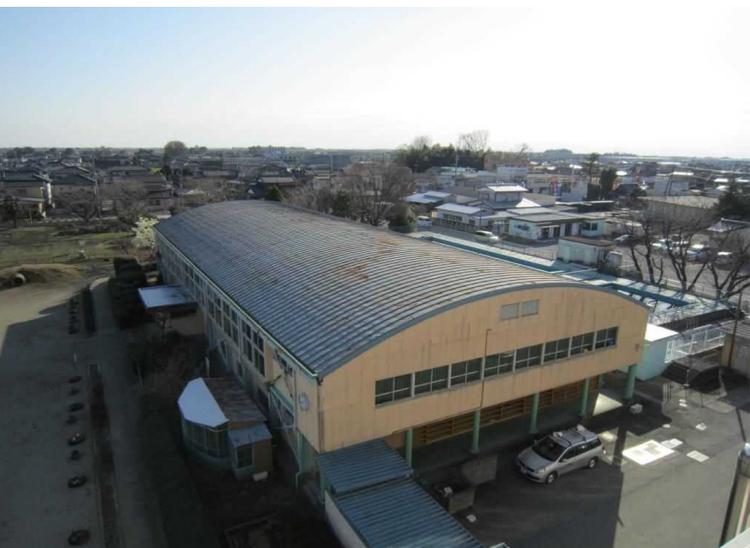
写真番号	11
	部位	屋根
	評価	C
	劣化状況	（劣化状況等を記入） ・屋根全体に錆。

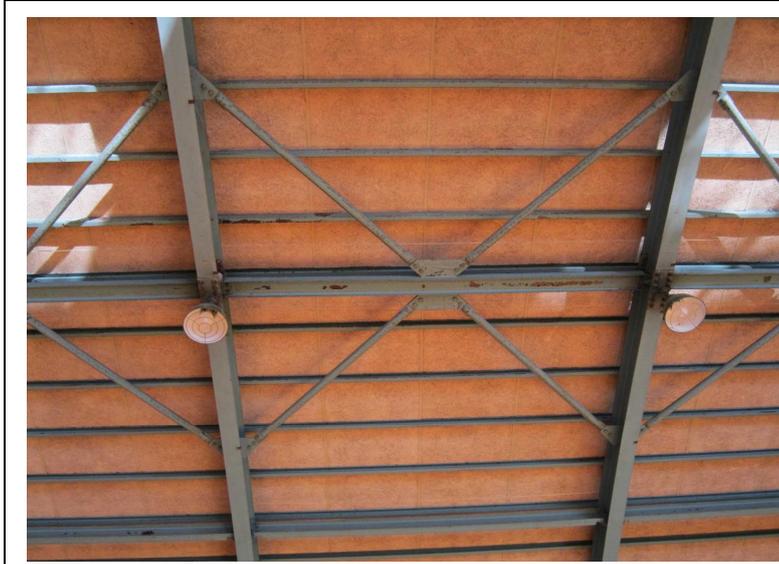
写真番号	12
部位	鉄骨
評価	C
劣化状況	(劣化状況等を記入) ・ 錆複数箇所。

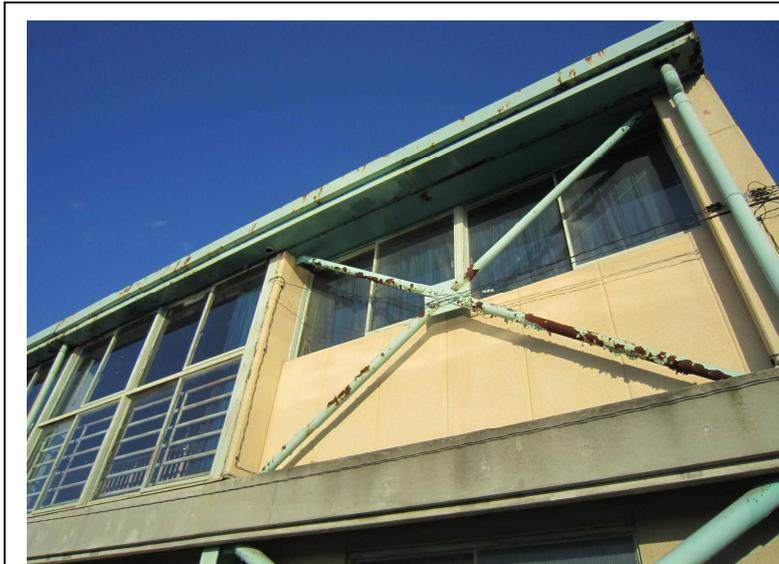
写真番号	13
部位	鉄鋼
評価	C
劣化状況	(劣化状況等を記入) ・ 錆複数箇所。
