板倉町スポーツ・レクリエーション系施設  
長寿命化計画  
(個別施設計画)

令和3年3月

板 倉 町

教育委員会事務局 スポーツ振興係

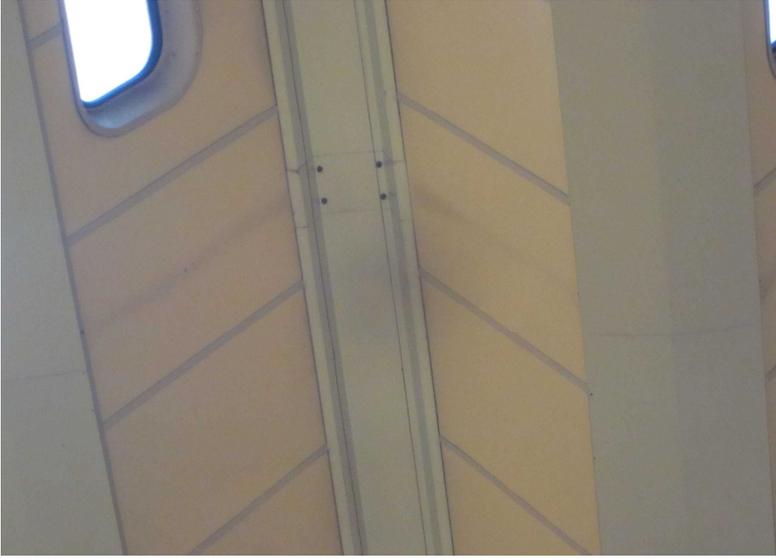
写真番号	1
	部位	屋根
	評価	C
	劣化状況	（劣化状況等を記入） 雨漏り跡（他1カ所）

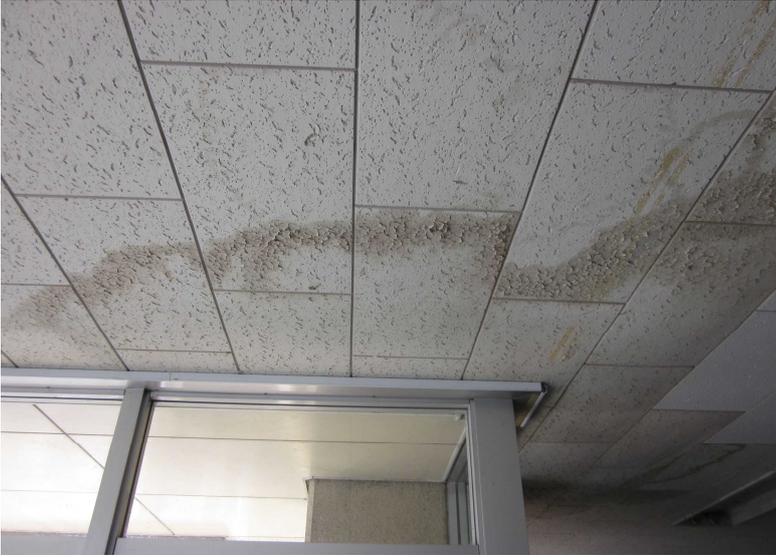
写真番号	2
	部位	玄関上部
	評価	C
	劣化状況	（劣化状況等を記入） 雨漏り跡

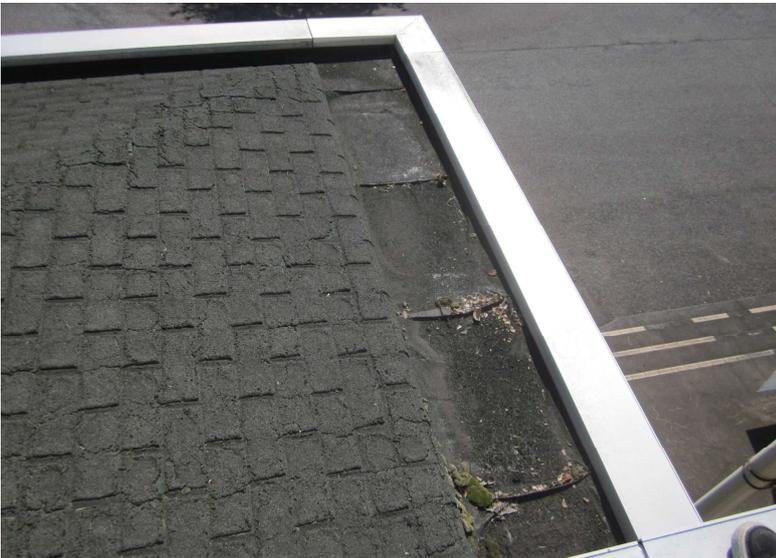
写真番号	3
	部位	玄関屋根
	評価	C
	劣化状況	（劣化状況等を記入） 屋根材の剥がれ

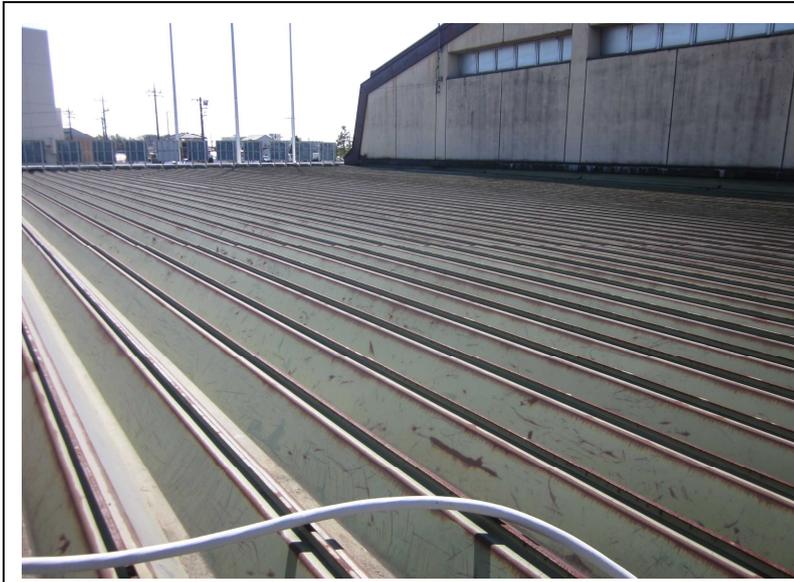
写真番号	4
部位	屋根
評価	C
劣化状況	(劣化状況等を記入) 全体的に錆あり

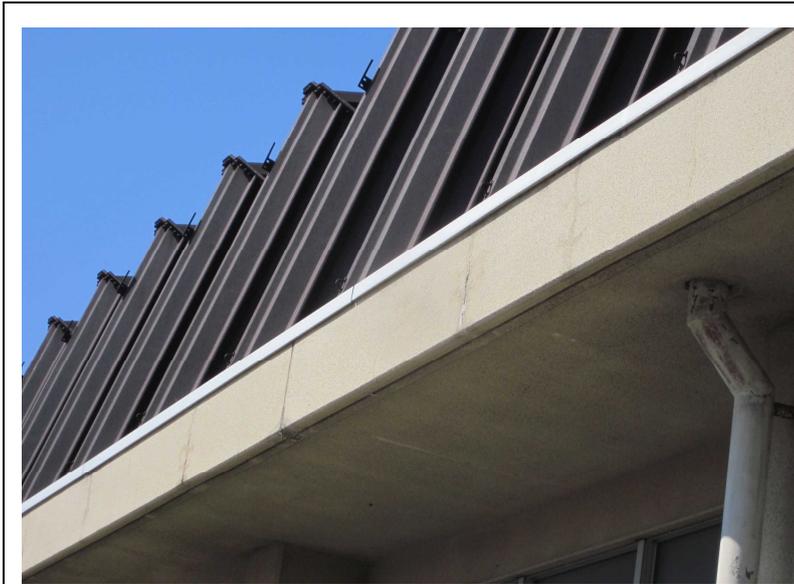
写真番号	5
部位	壁面
評価	B
劣化状況	(劣化状況等を記入) ひび塗装

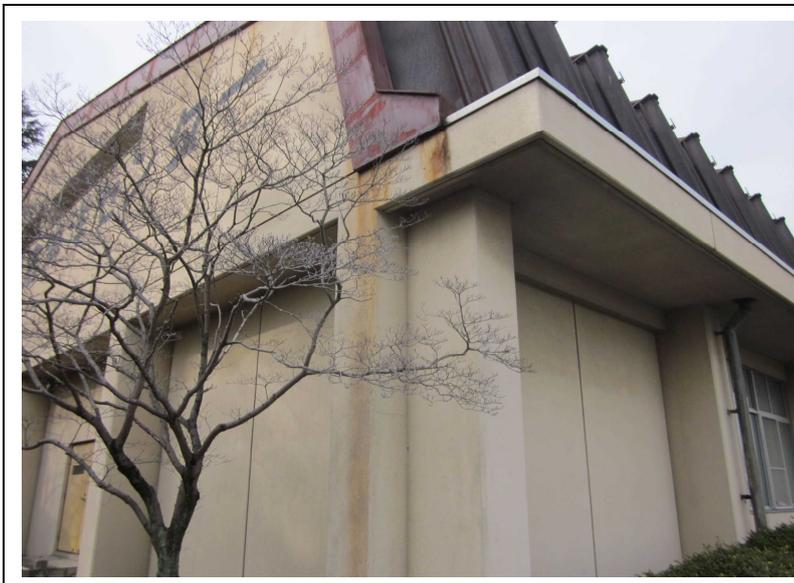
写真番号	6
部位	外壁
評価	B
劣化状況	(劣化状況等を記入) 外壁に雨漏り跡

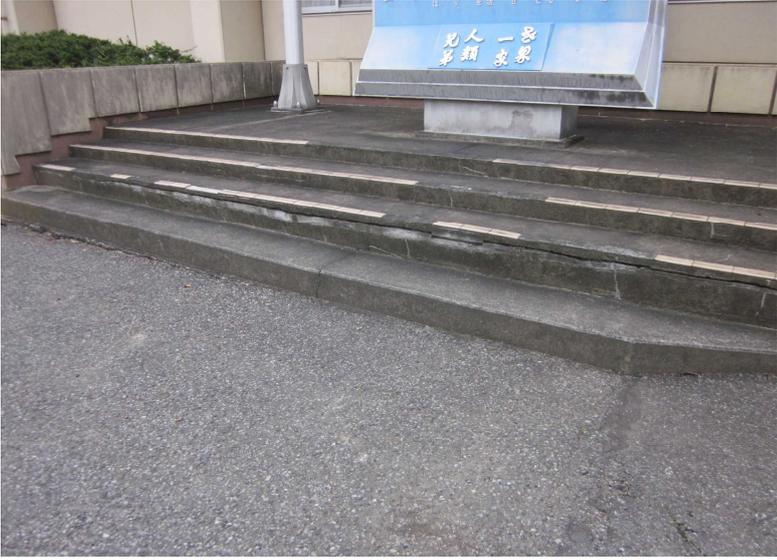
写真番号	7
	部位	玄関階段
	評価	B
	劣化状況	（劣化状況等を記入） コンクリートにひび及びびタイルの剥がれ

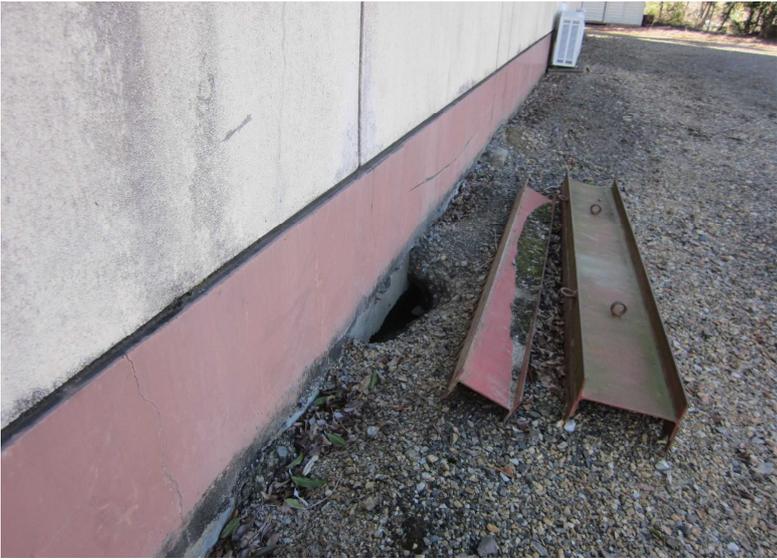
写真番号	8
	部位	特記事項
	評価	C
	劣化状況	（劣化状況等を記入） 基礎下穴（空洞）多数

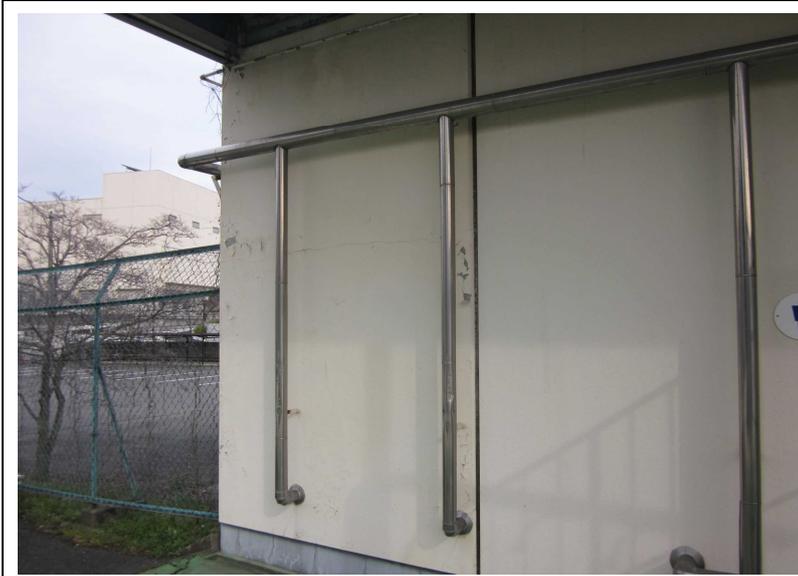
写真番号	1
部位	外壁
評価	B
劣化状況	（劣化状況等を記入） 塗装の剥がれ（プール側）

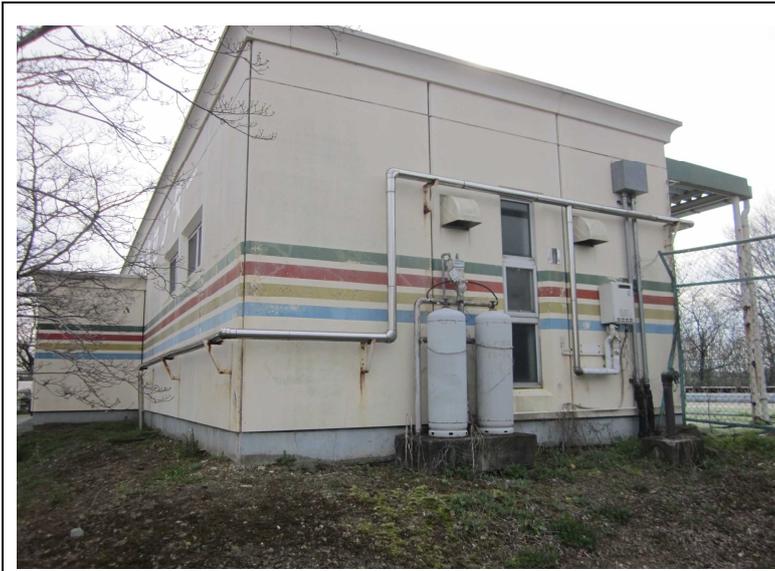
写真番号	2
部位	外壁
評価	B
劣化状況	（劣化状況等を記入） 塗装の剥がれ（外側）

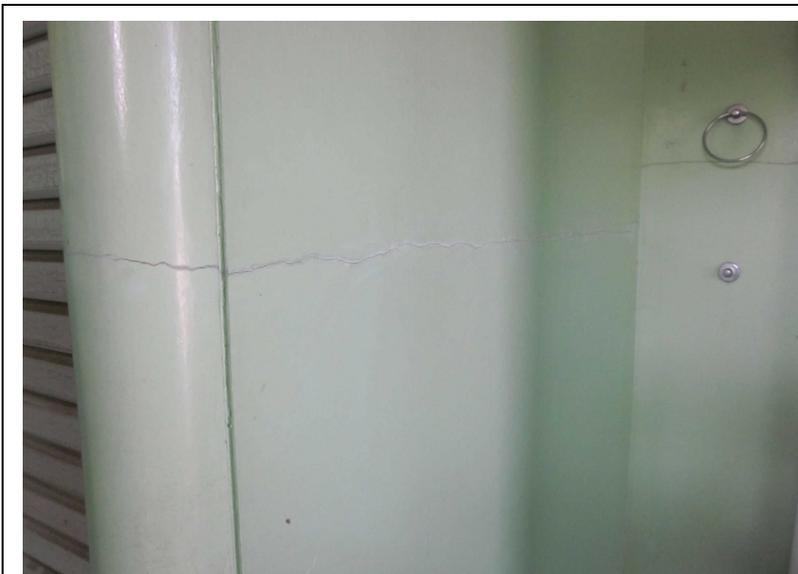
写真番号	3
部位	シャワー室（男子）
評価	B
劣化状況	（劣化状況等を記入） 壁にひび

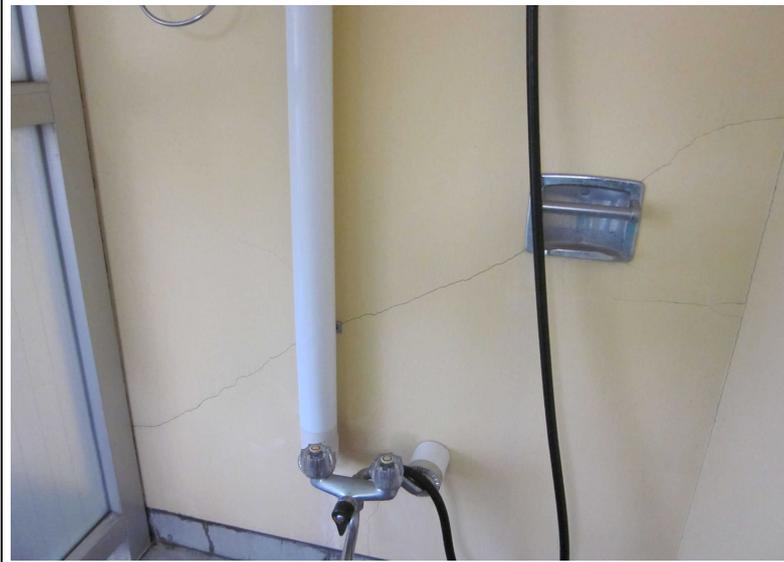
写真番号	4
部位	シャワー室（女子）
評価	B
劣化状況	（劣化状況等を記入） 壁にひび（他2カ所）

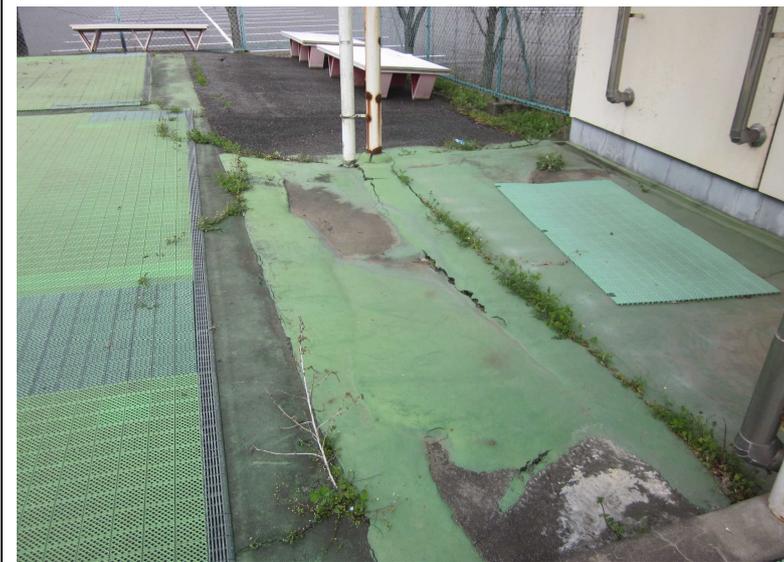
写真番号	5
部位	プール踊り場
評価	C
劣化状況	（劣化状況等を記入） 沈下によるひび（多数）

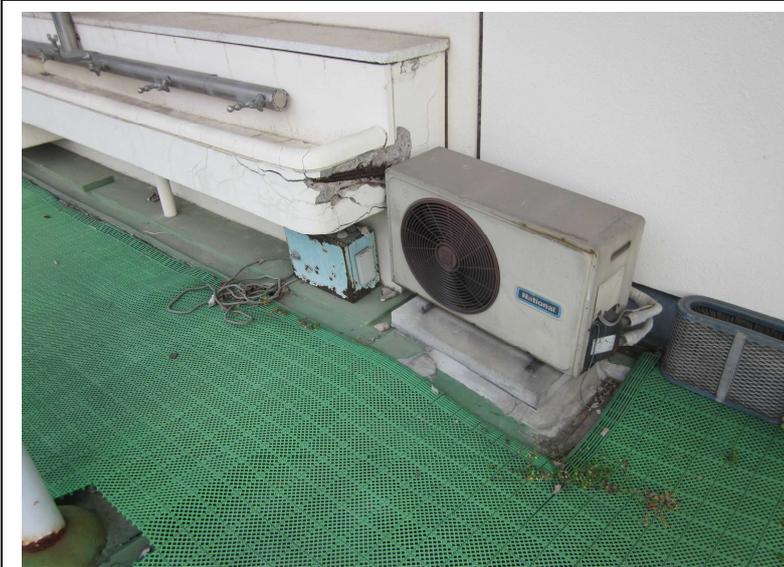
写真番号	6
部位	洗眼所
評価	C
劣化状況	（劣化状況等を記入） 鉄筋露出

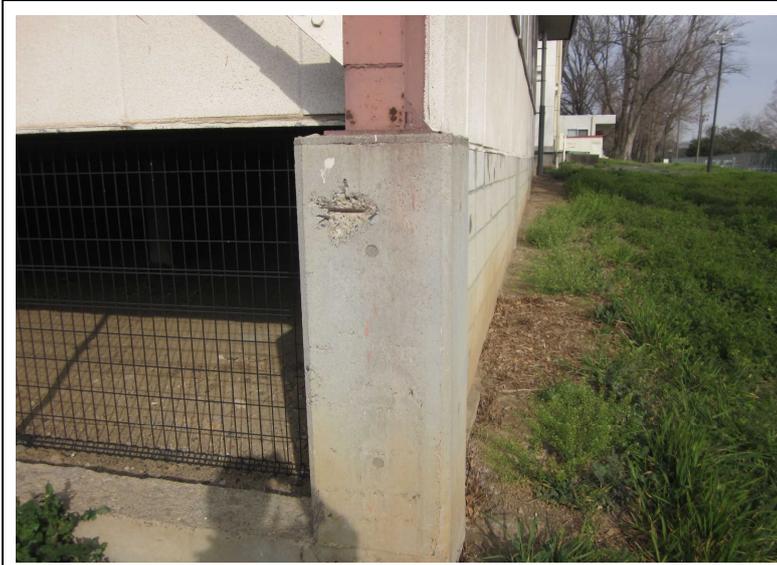
写真番号	1
部位	外壁
評価	C
劣化状況	(劣化状況等を記入) 鉄筋露出（南西側）

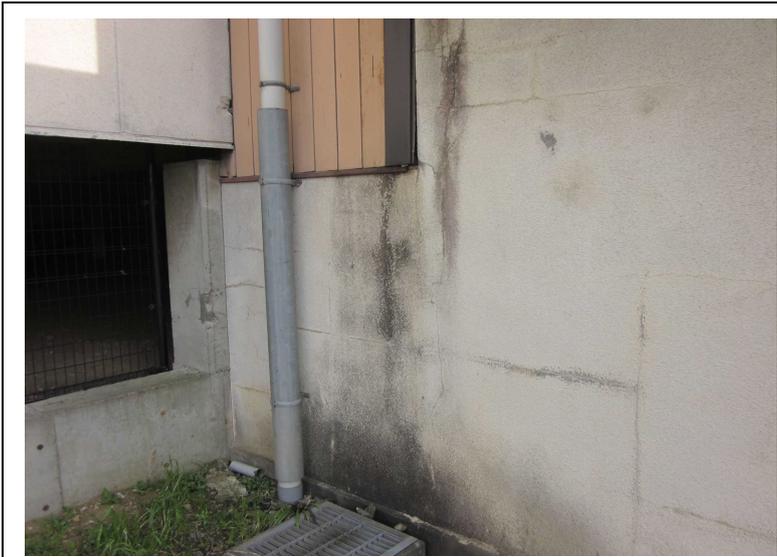
写真番号	2
部位	外壁
評価	B
劣化状況	(劣化状況等を記入) 亀裂

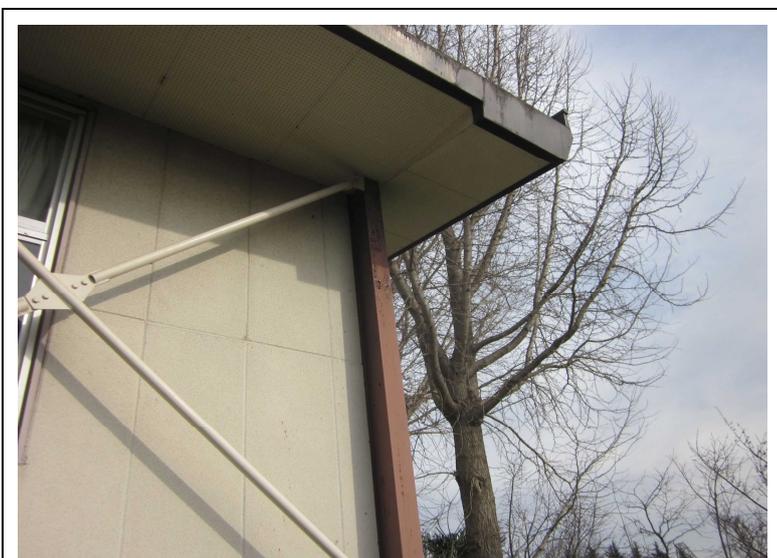
写真番号	3
部位	外壁
評価	B
劣化状況	(劣化状況等を記入) 塗装の剥がれ

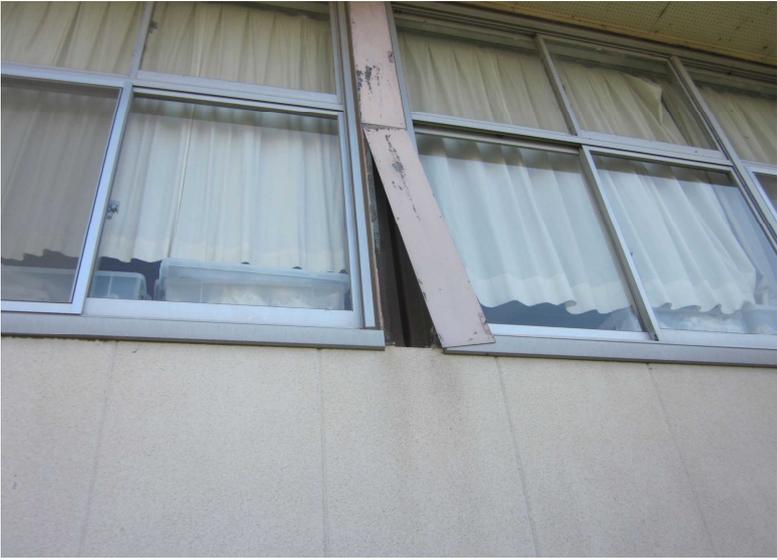
写真番号	4
	部位	外壁
	評価	C
	劣化状況	（劣化状況等を記入） 外壁パネル脱落

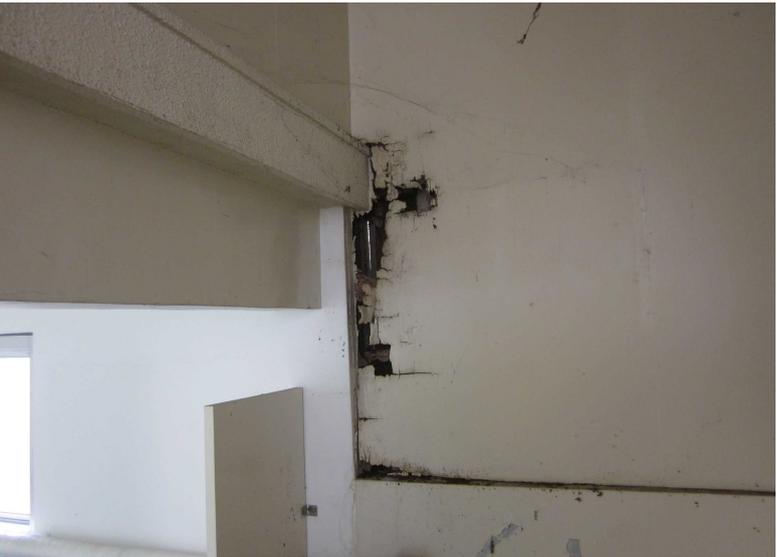
写真番号	5
	部位	内装
	評価	C
	劣化状況	（劣化状況等を記入） トイレ内壁に穴

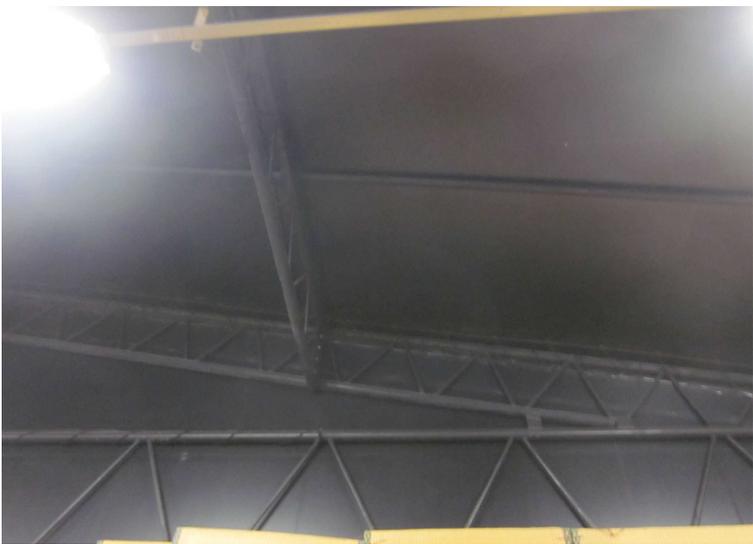
写真番号	1
	部位	屋根
	評価	B
	劣化状況	(劣化状況等を記入) 降雨時に雨漏りがある (他1カ所)

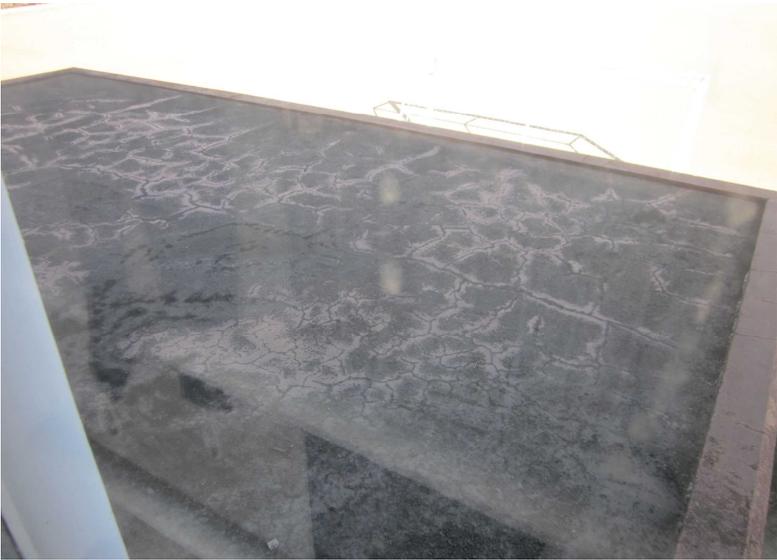
写真番号	1
	部位	屋根（東玄関）
	評価	B
	劣化状況	（劣化状況等を記入） 防水シートにひび

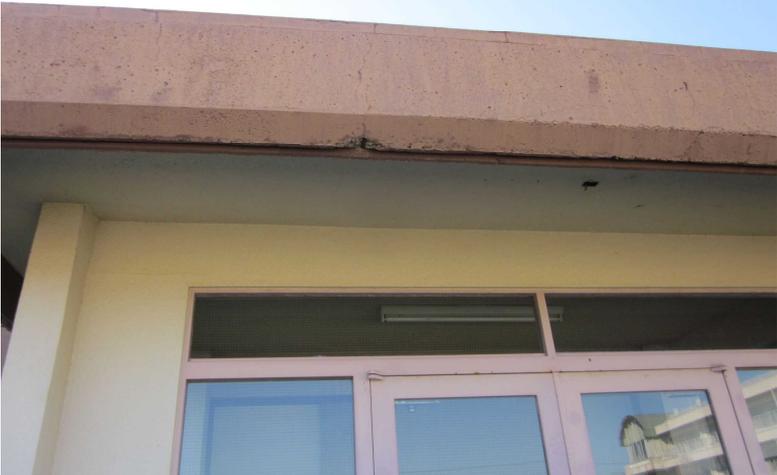
写真番号	2
	部位	外壁（東玄関屋根上部）
	評価	C
	劣化状況	（劣化状況等を記入） 鉄筋露出

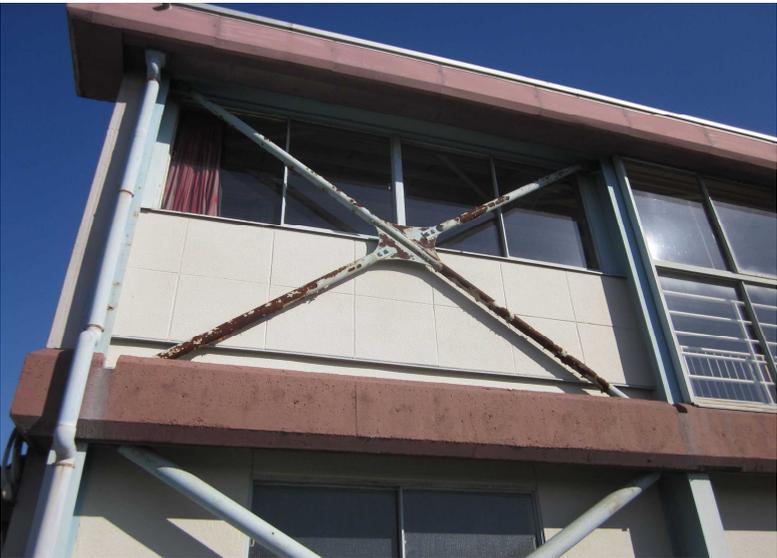
写真番号	3
	部位	外壁
	評価	C
	劣化状況	（劣化状況等を記入） 塗装剥がれ（さび）（他3カ所）

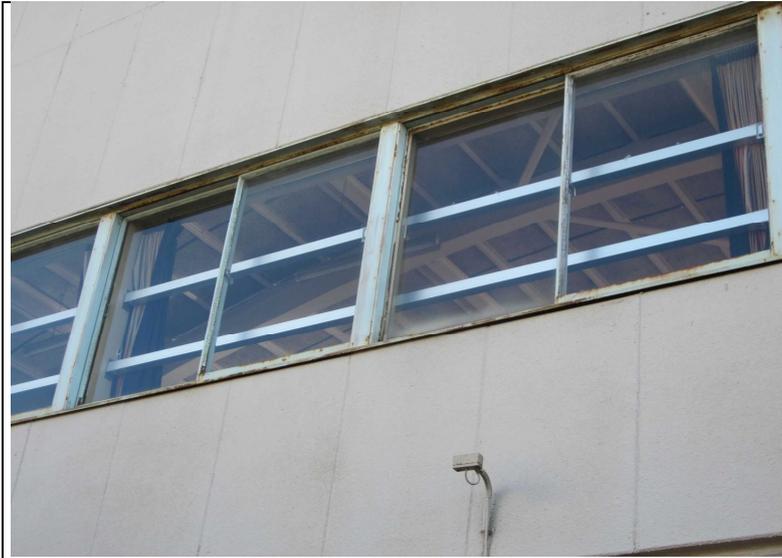
写真番号	4
部位	窓枠
評価	C
劣化状況	(劣化状況等を記入) さび（全体）

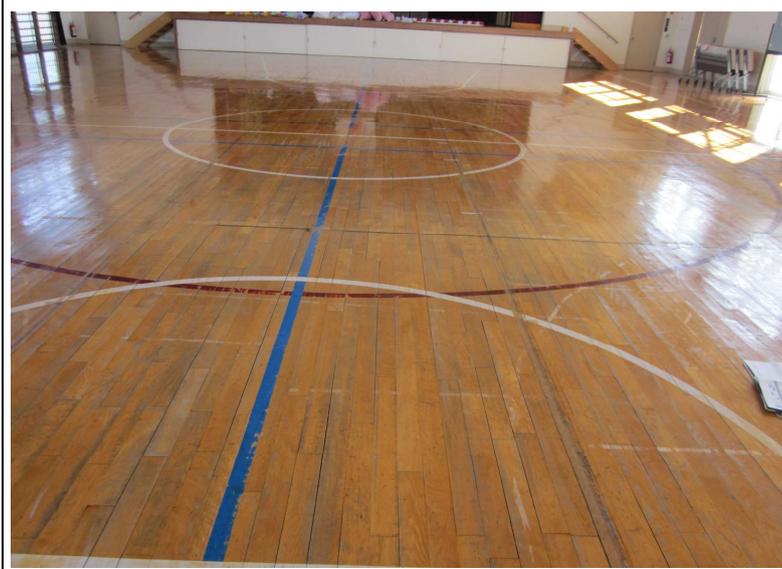
写真番号	5
部位	アリーナ及び2F卓球場_床
評価	C
劣化状況	(劣化状況等を記入) 床塗装剥がれ

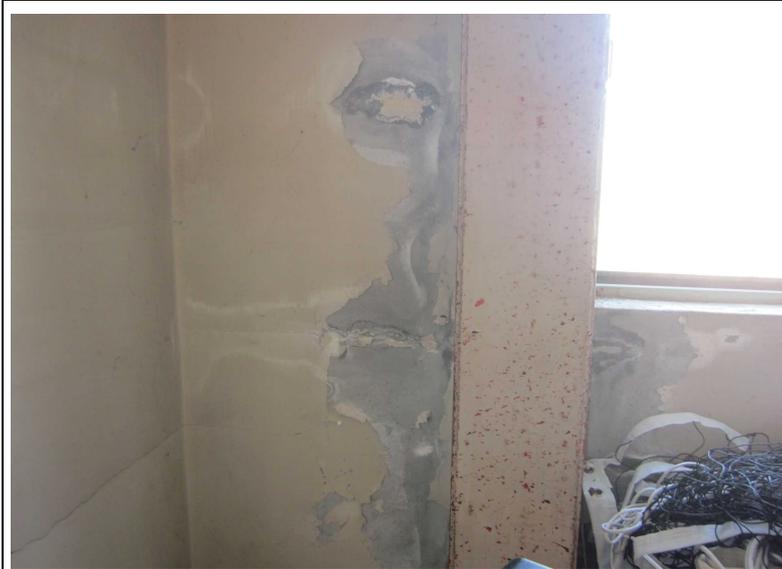
写真番号	6
部位	器具庫
評価	C
劣化状況	(劣化状況等を記入) 塗装剥がれ

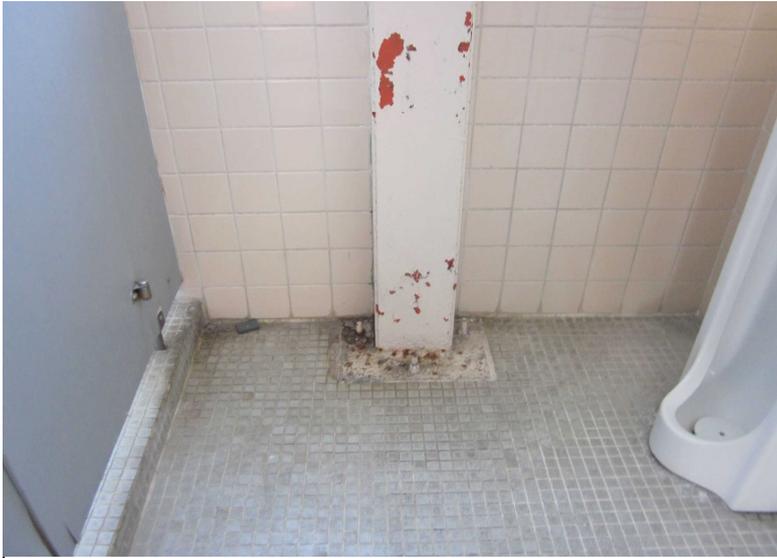
写真番号	7
部位	男子トイレ
評価	C
劣化状況	(劣化状況等を記入) 支柱下部さび

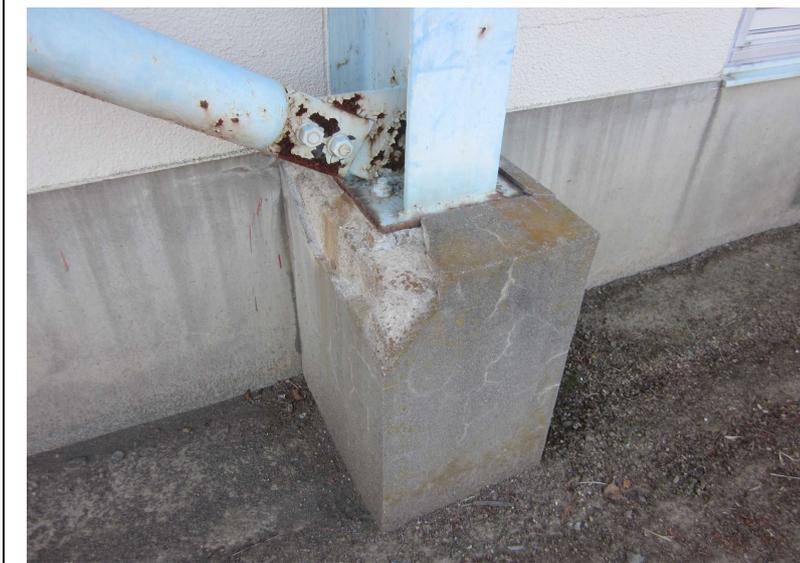
写真番号	8
部位	基礎コンクリート（東側）
評価	C
劣化状況	(劣化状況等を記入) 欠損

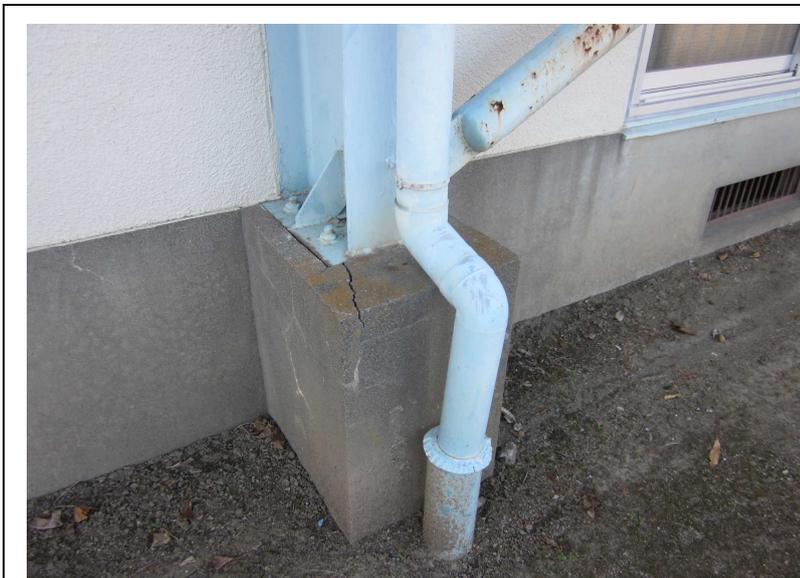
写真番号	9
部位	基礎コンクリート（東側）
評価	C
劣化状況	(劣化状況等を記入) ひび（他2カ所）

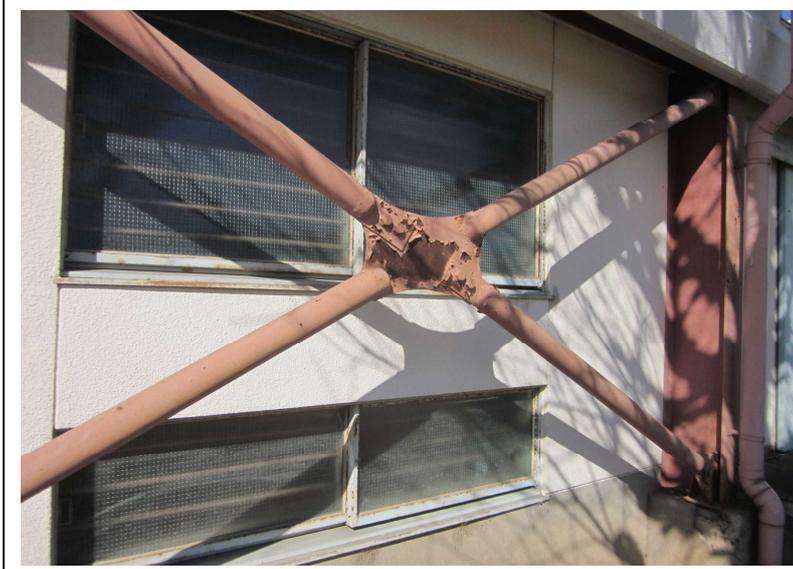
写真番号	1
部位	外壁
評価	C
劣化状況	(劣化状況等を記入) 塗装の剥がれ・さび

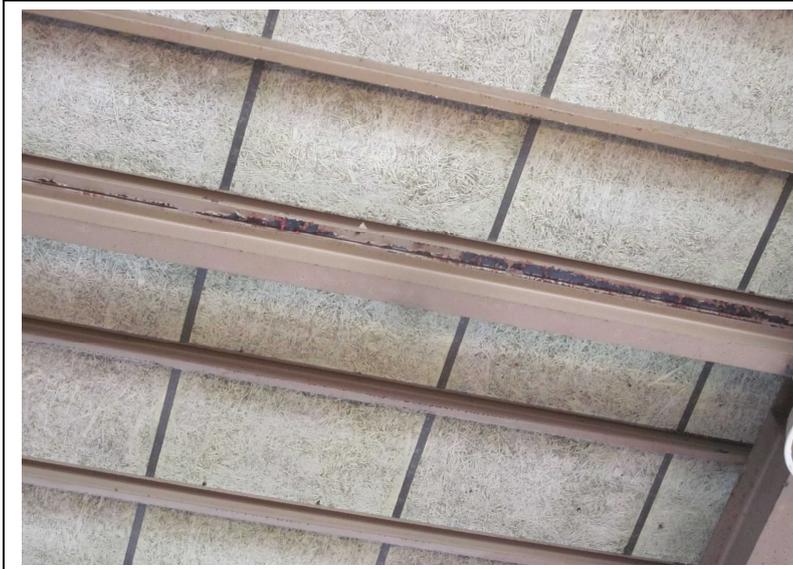
写真番号	2
部位	内装
評価	C
劣化状況	(劣化状況等を記入) 天井鉄骨にさび（多数）

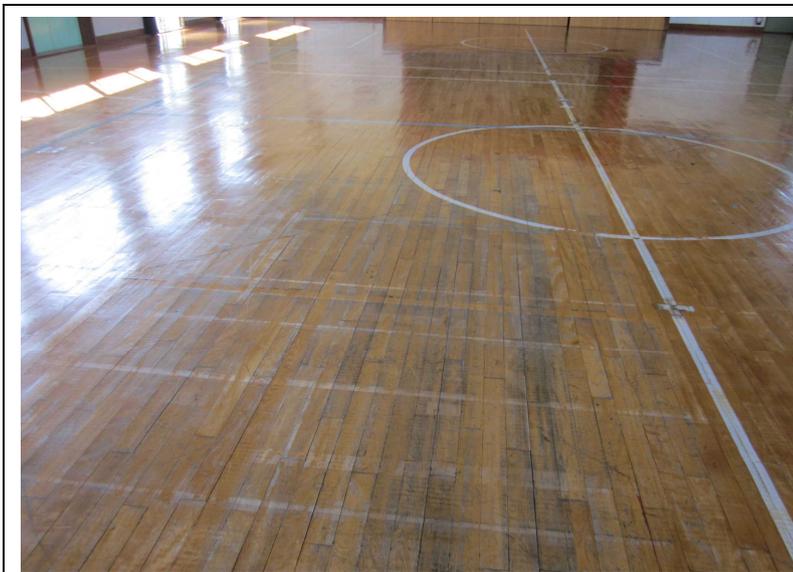
写真番号	3
部位	アリーナ
評価	C
劣化状況	(劣化状況等を記入) 床塗装剥がれ

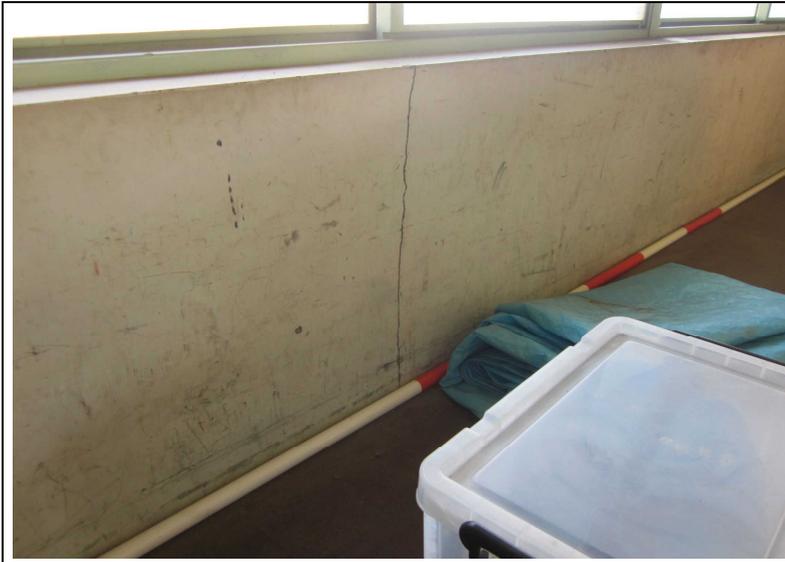
写真番号	4
部位	器具庫
評価	C
劣化状況	(劣化状況等を記入) 器具庫コンクリート壁ひび（他1カ所）

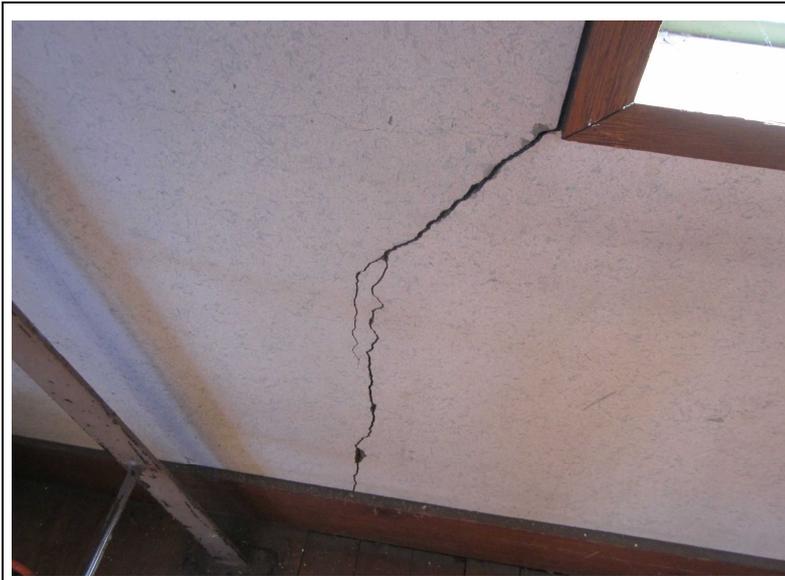
写真番号	5
部位	ステージ控室（左右）
評価	C
劣化状況	(劣化状況等を記入) コンクリート壁ひび（他1カ所）

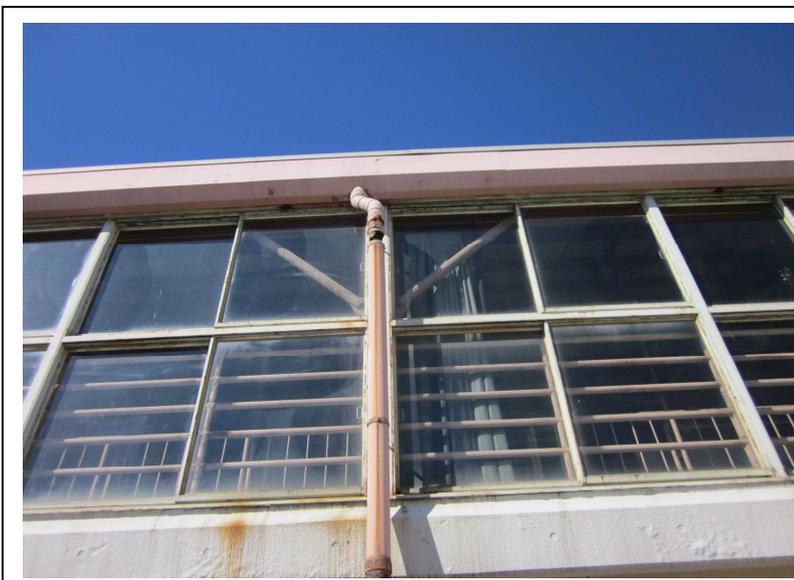
写真番号	3
部位	雨どい（南側）
評価	C
劣化状況	(劣化状況等を記入) 破損

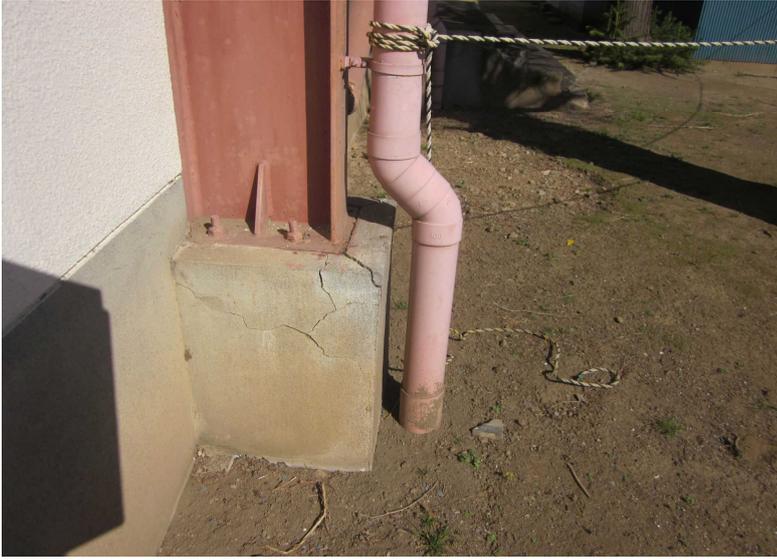
写真番号	7
	部位	基礎（南側）
	評価	C
	劣化状況	（劣化状況等を記入） 基礎部分ひび
