板倉町子育て支援施設長寿命化計画  
(個別施設計画)

令和3年3月

板 倉 町

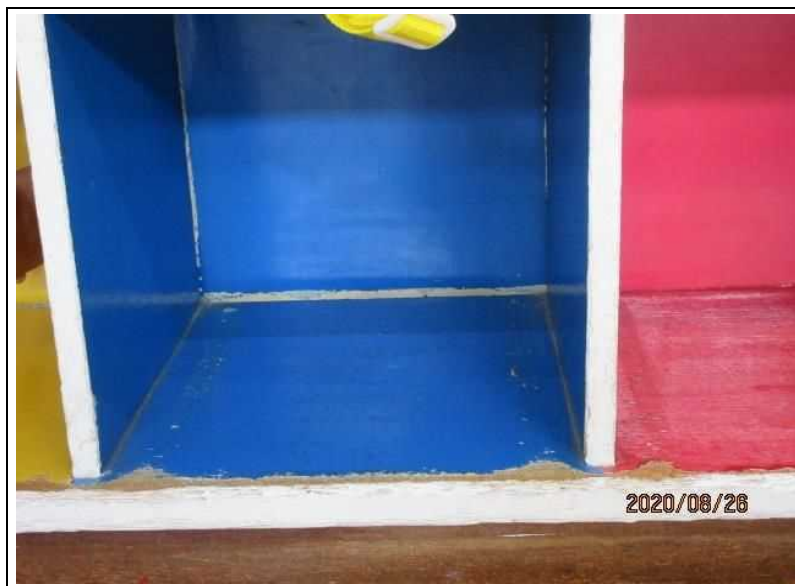
写真番号	1
部位	2歳児保育室
評価	C
劣化状況	(劣化状況等を記入) ・ロッカー壁破損。他箇所もあり。

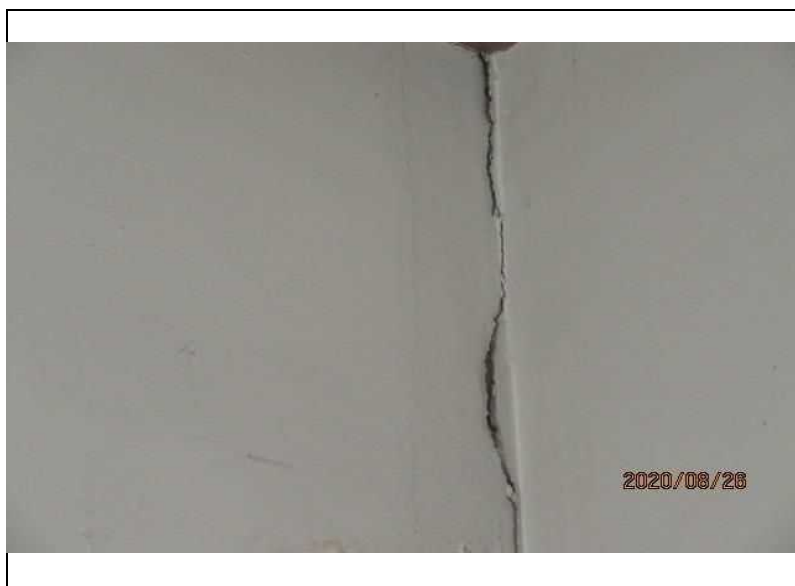
写真番号	2
部位	0歳、1歳児保育室物置
評価	C
劣化状況	(劣化状況等を記入) ・教材物置の壁ひび

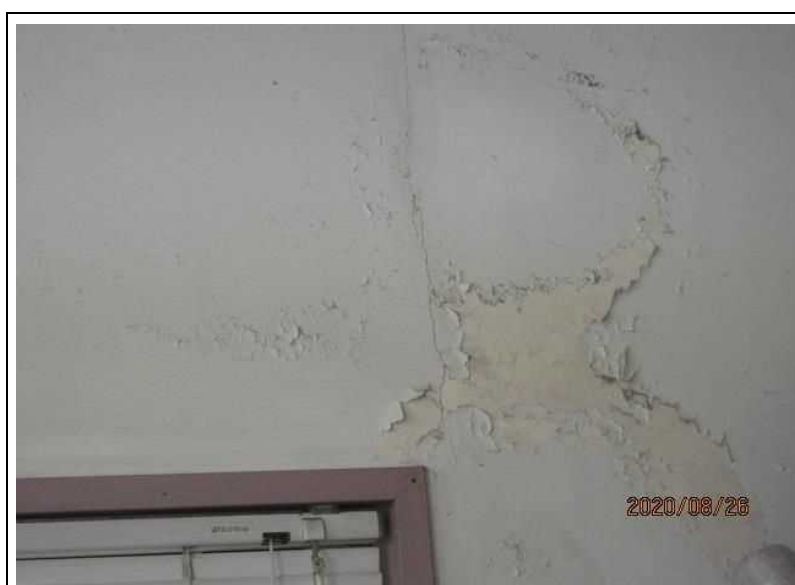
写真番号	3
部位	0歳、1歳児保育室物置
評価	C
劣化状況	(劣化状況等を記入) ・教材物置の壁劣化

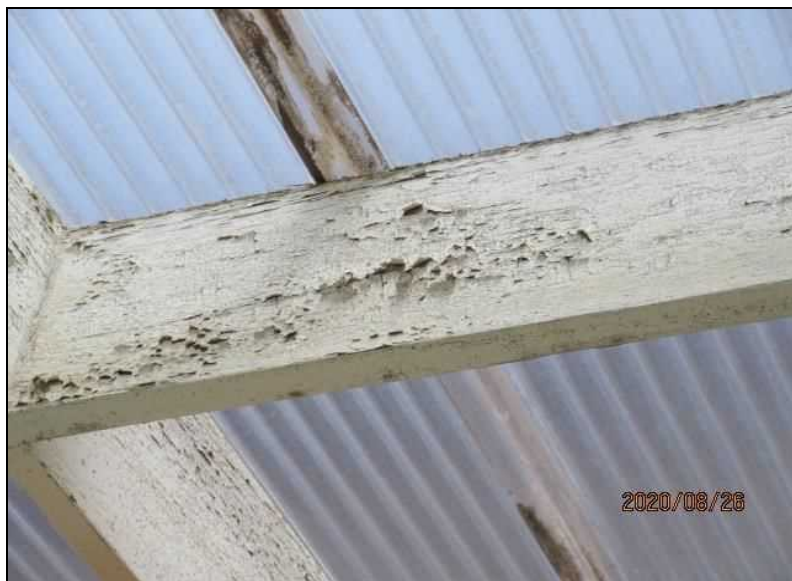
写真番号	7
部位	テラス部
評価	C
劣化状況	(劣化状況等を記入) ・塗装劣化

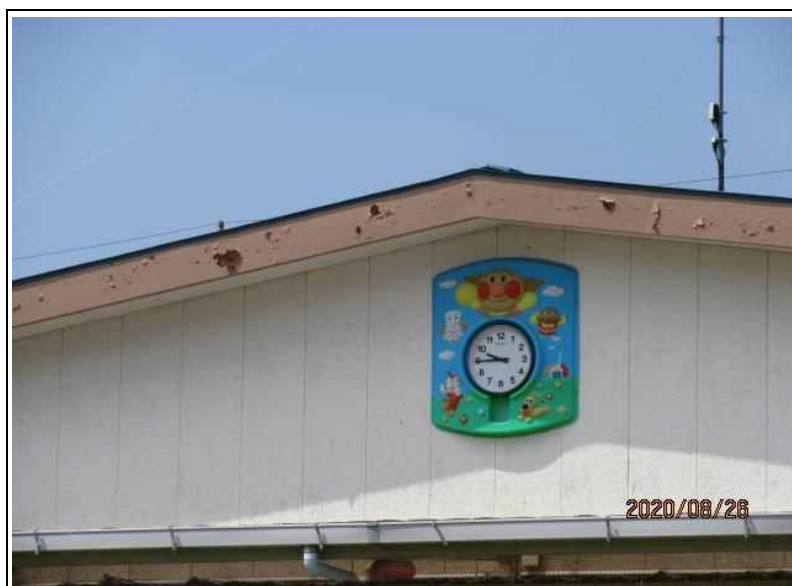
写真番号	8
部位	園舎遊戯室軒天部
評価	C
劣化状況	(劣化状況等を記入) ・園舎遊戯室軒塗装劣化によるさび

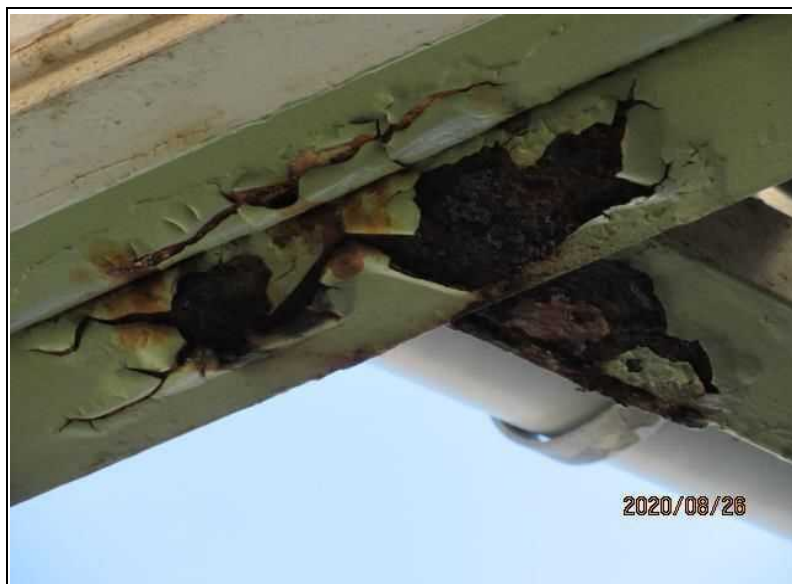
写真番号	9
部位	保育室テラス部
評価	C
劣化状況	(劣化状況等を記入) ・テラス日除け鉄骨劣化（さびと腐食による穴）

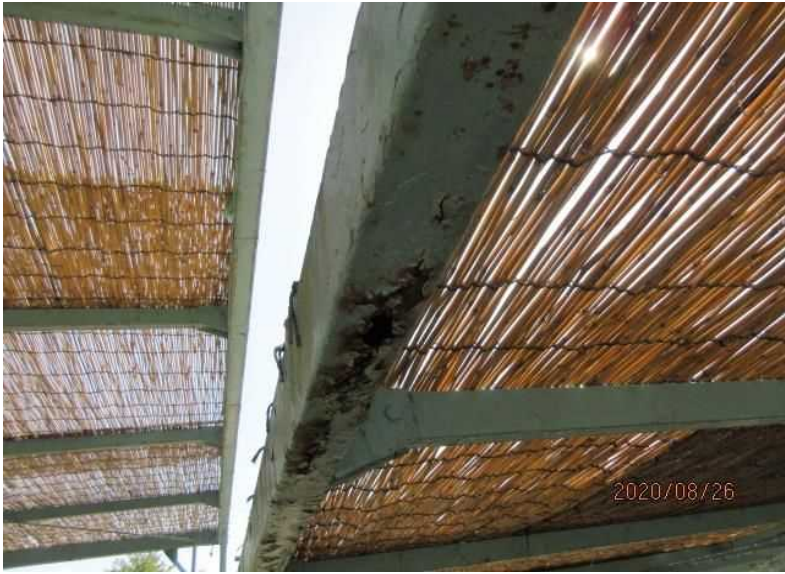
⑩園庭砂場日除けの鉄さび、腐食あり。

写真番号	10
	部位	砂場日よけ鉄骨部
	評価	
	劣化状況	(劣化状況等を記入) ・園庭砂場日除け鉄骨劣化（さびと腐食による穴）

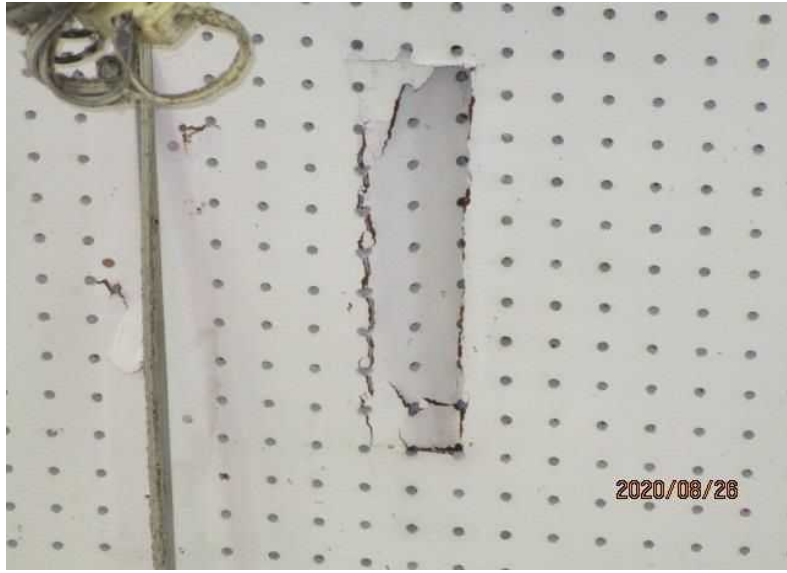
写真番号	2
	部位	天井 ボード破損
	評価	C
	劣化状況	(劣化状況等を記入) 保育室 天井部有孔ボードの破損。

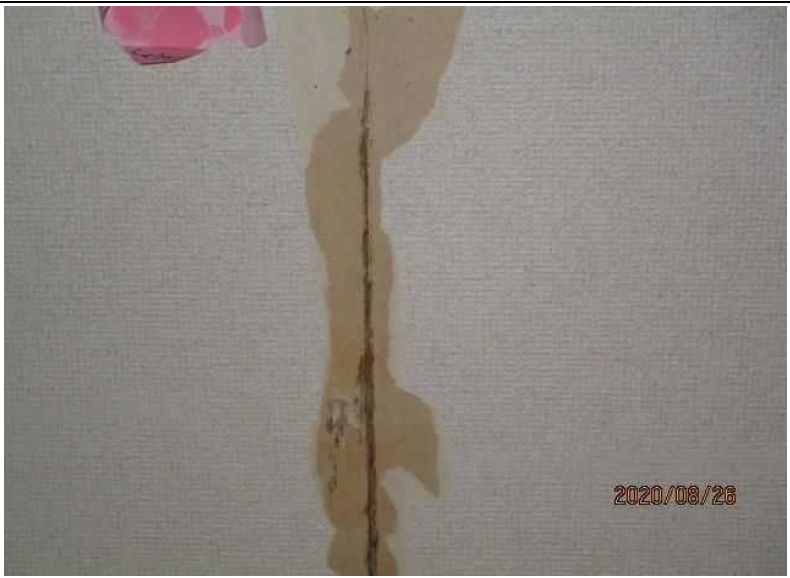
写真番号	6
	部位	遊戯室 壁ひび割れ
	評価	C
	劣化状況	(劣化状況等を記入) ・遊戯室の壁ボード継ぎ目部のクロスが剥がれ、隙間が空いている。

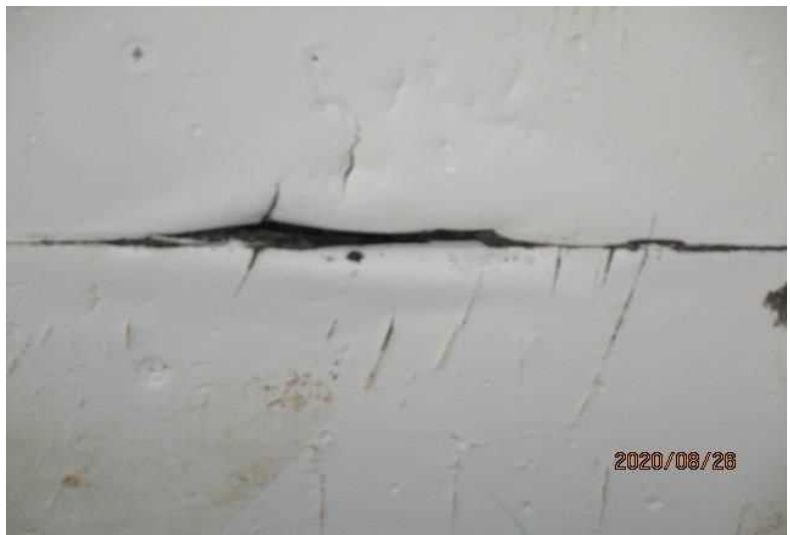
写真番号	9
	部位	乳児室 天井破損雨漏り
	評価	C
	劣化状況	（劣化状況等を記入） ・乳児室、キッチンカウンター上部の転天井が雨漏りが多く破損している。

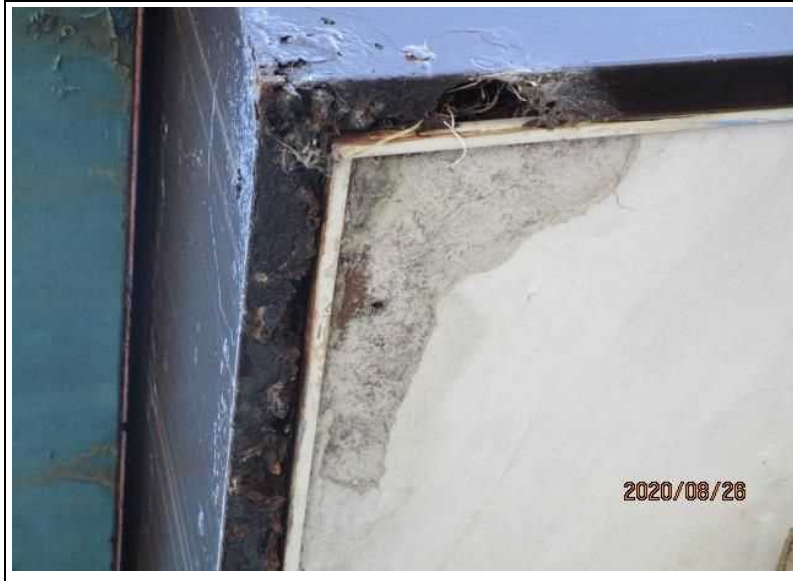
写真番号	10
部位	玄関 軒下雨漏り
評価	C
劣化状況	(劣化状況等を記入) ・玄関外の上角部に雨漏りあり。

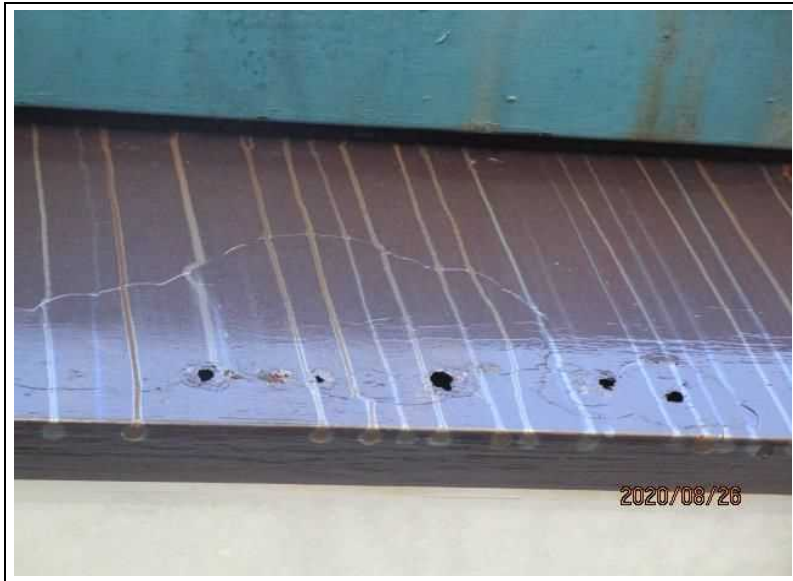
写真番号	11
部位	玄関 屋根 鉄穴
評価	C
劣化状況	(劣化状況等を記入) ・玄関上部 鉄骨側面に腐食による穴あきあり。

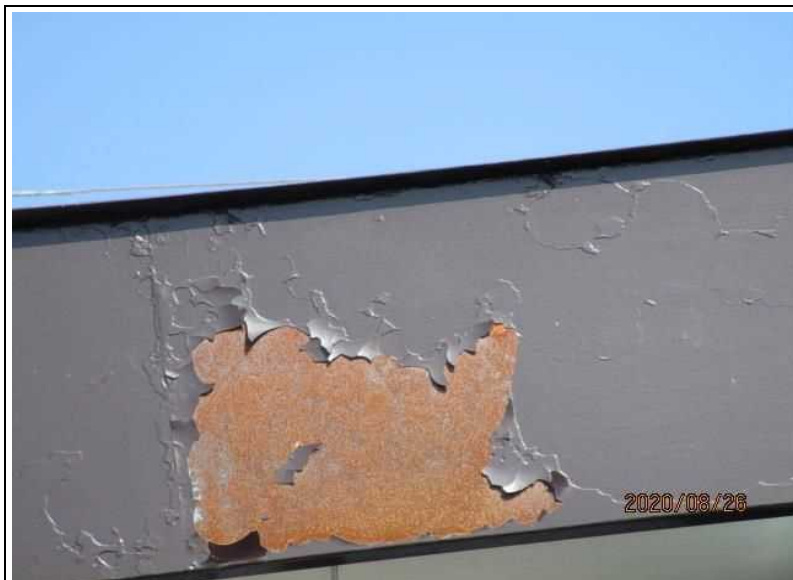
写真番号	12
部位	給食室 屋根側面 塗装剥がれ、錆
評価	C
劣化状況	(劣化状況等を記入) ・給食室屋根側面、鉄骨部材の塗装の剥がれ、錆あり。

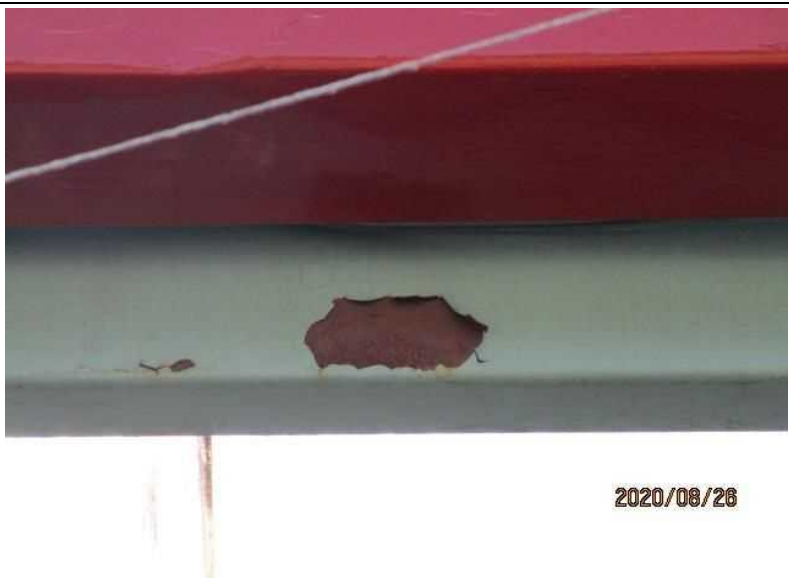
写真番号	14
	部位	遊戯室 下屋錆
	評価	C
	劣化状況	（劣化状況等を記入） ・遊戯室の下屋部鉄骨に塗装剥がれ、錆あり。

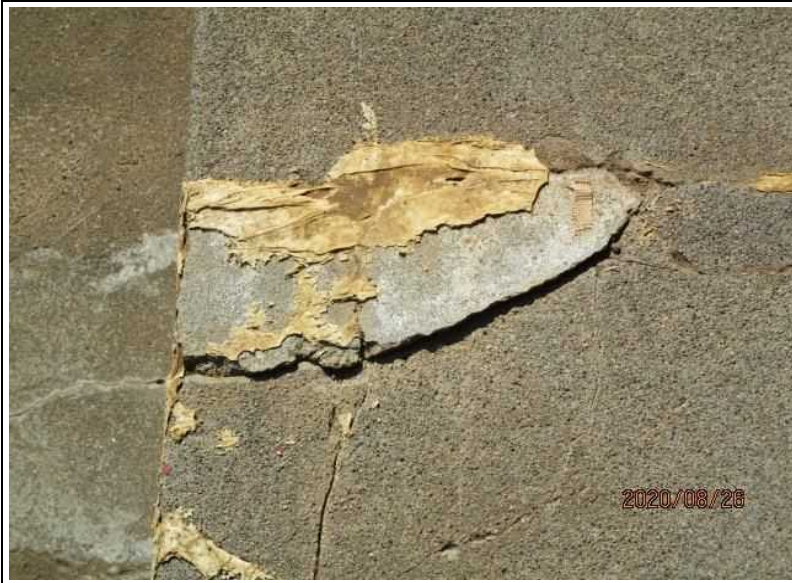
写真番号	19
部位	土間コンクリート剥がれ
評価	C
劣化状況	(劣化状況等を記入) ・外部水道付近の土間コンクリート部にひび割れ、コンクリート剥がれあり。

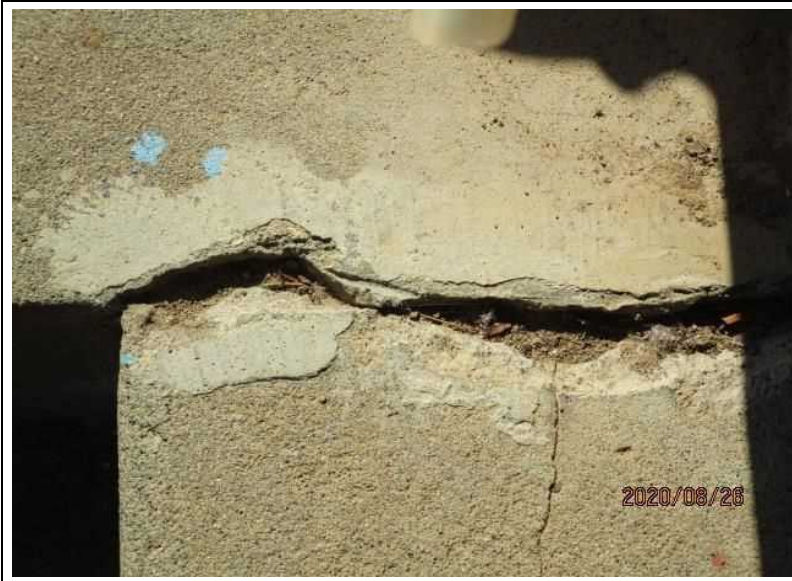
写真番号	20
部位	土間コンクリートひび割れ
評価	C
劣化状況	(劣化状況等を記入) ・外部水道付近の土間コンクリート部にひび割れ、剥がれあり。

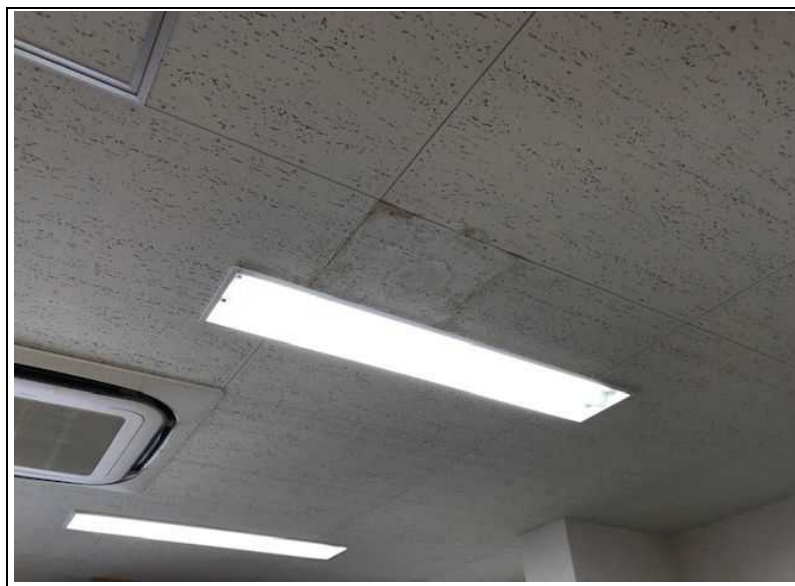
写真番号	1
部位	職員室天井雨漏り跡
評価	
劣化状況	(劣化状況等を記入) 天井ボードに雨漏り跡がある。

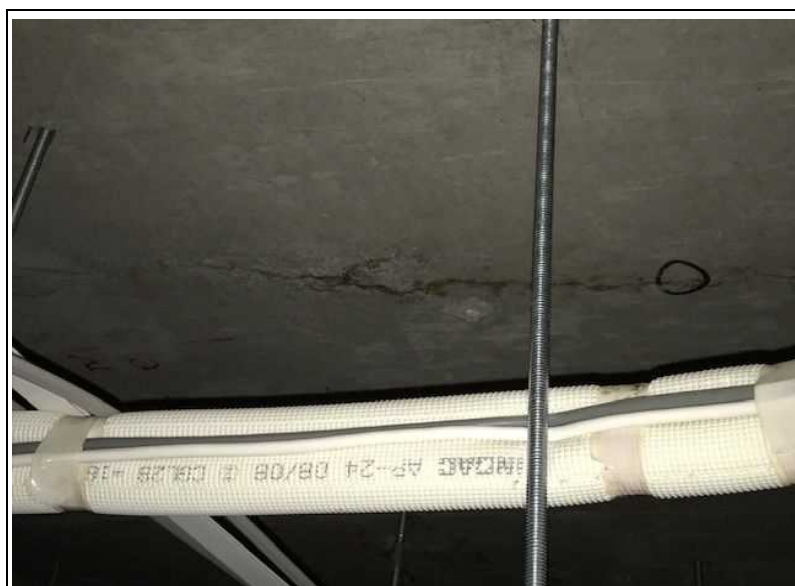
写真番号	2
部位	職員室上部天井（内側）
評価	
劣化状況	(劣化状況等を記入) 屋上コンクリートにヒビあり。

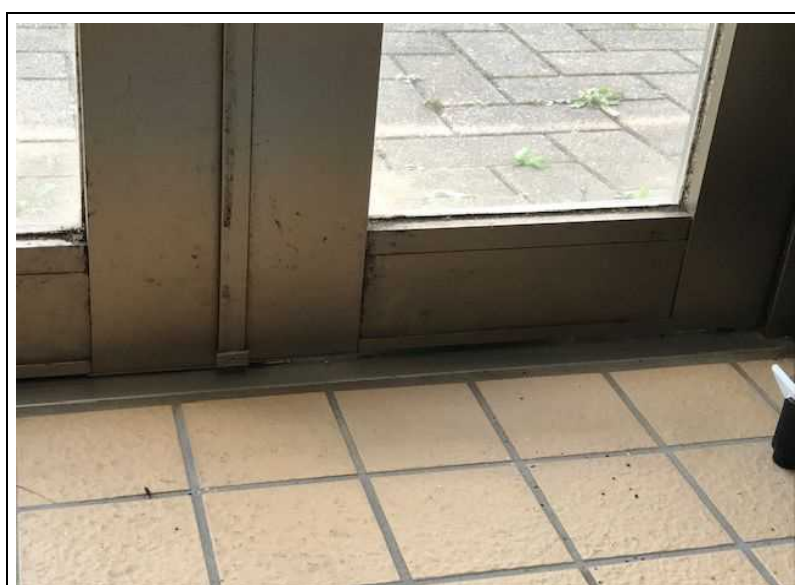
写真番号	3
部位	キッチン勝手口
評価	
劣化状況	(劣化状況等を記入) キッチン勝手口上部、下部に大きな隙間があり、虫等が入ってくる状態。

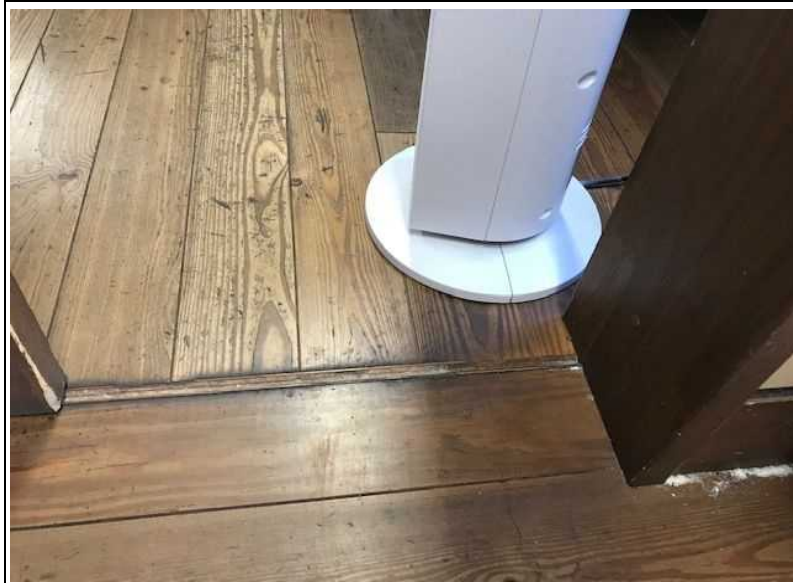
写真番号	4
部位	検取口とキッチン間の扉
評価	
劣化状況	(劣化状況等を記入) レール溝の劣化により、閉めても扉が少し開いてしまう。

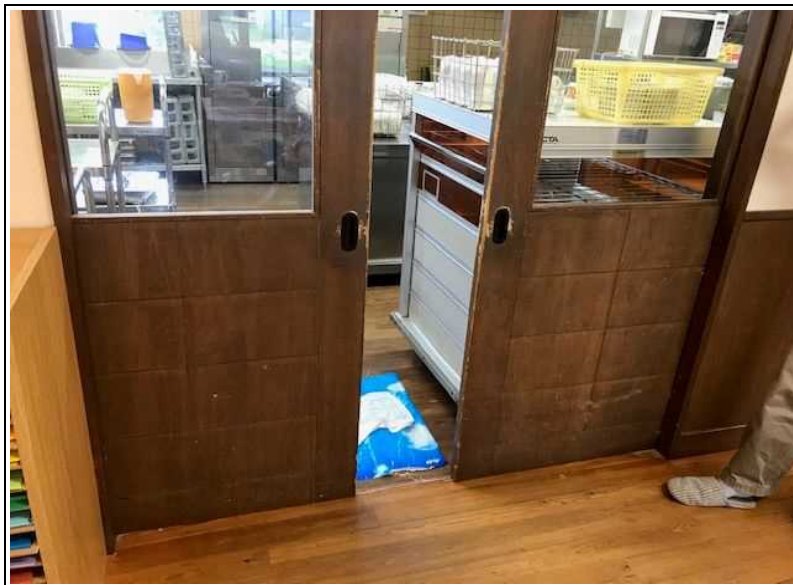
写真番号	5
部位	キッチン入り口ドア部
評価	
劣化状況	(劣化状況等を記入) 東側に位置している引戸が渋くて開閉できない。

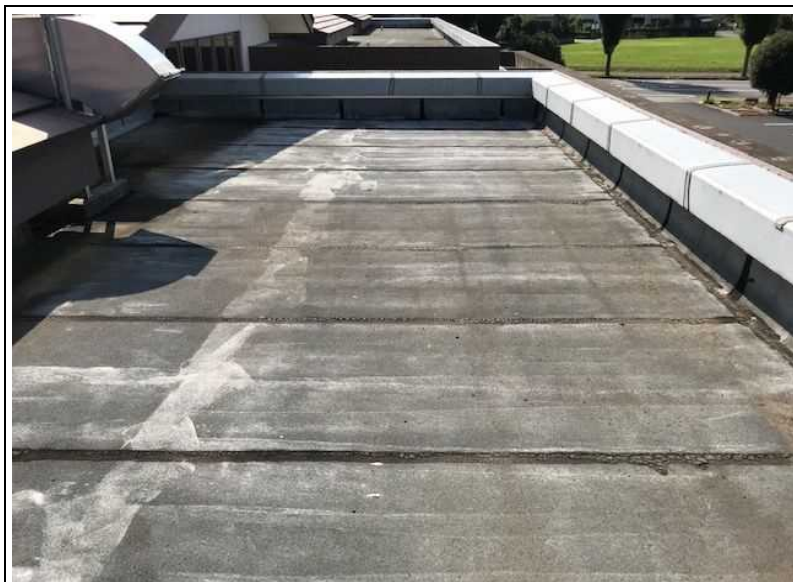
写真番号	6
部位	屋上東側部アスファルト防水
評価	
劣化状況	(劣化状況等を記入) アスファルト防水の目地材の劣化により、シートの浮き及び雨水が防水材内部に染み込んでいる状況。

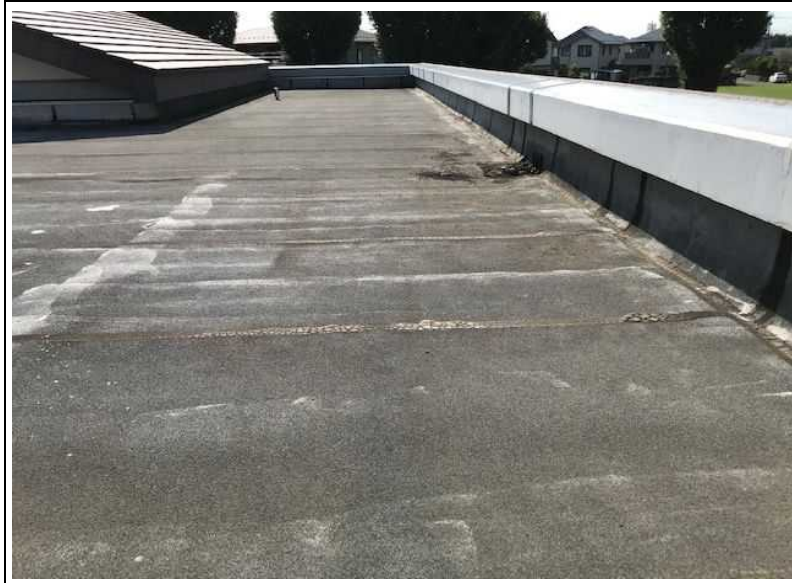
写真番号	7
部位	屋上西側部アスファルト防水排水部
評価	
劣化状況	(劣化状況等を記入) アスファルト防水の目地材の劣化により、シートの浮き及び雨水が防水材内部に染み込んでいる状況。

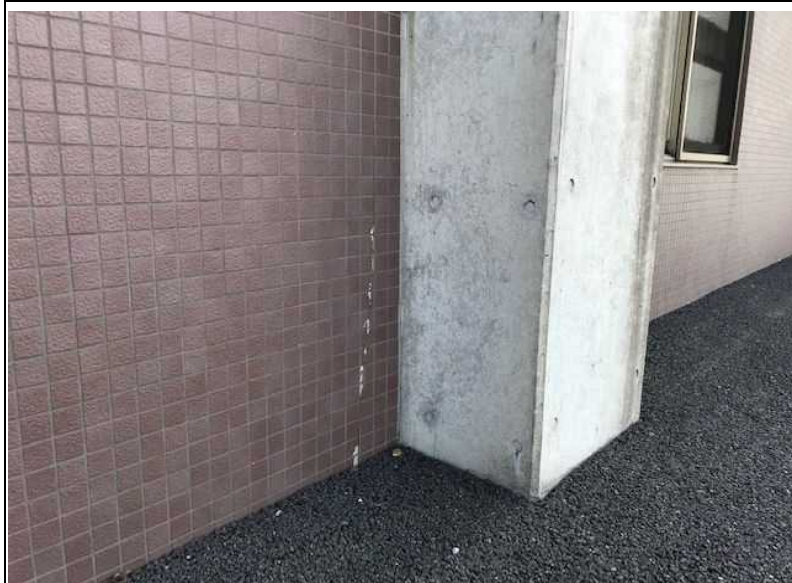
写真番号	8
部位	事務・職員室外壁
評価	
劣化状況	(劣化状況等を記入) タイルにヒビが入っている。

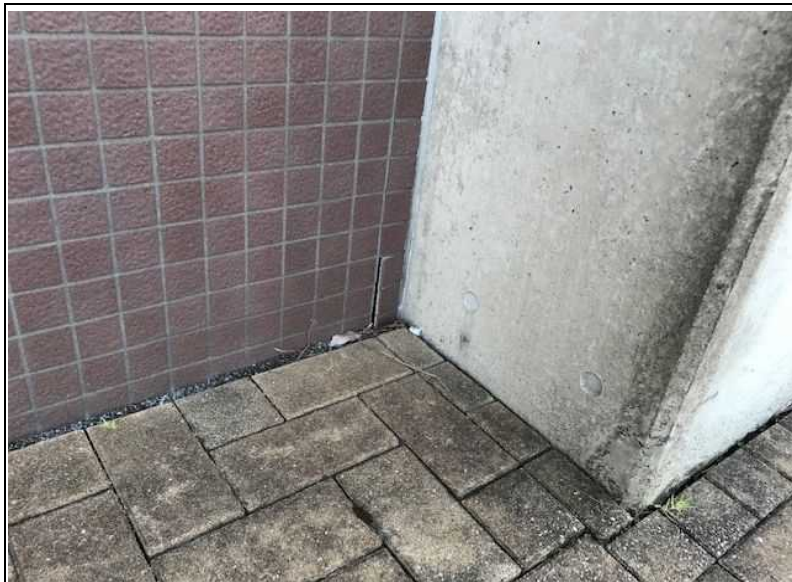
写真番号	9
部位	園長室外側外壁
評価	
劣化状況	(劣化状況等を記入) タイル剥がれがある。

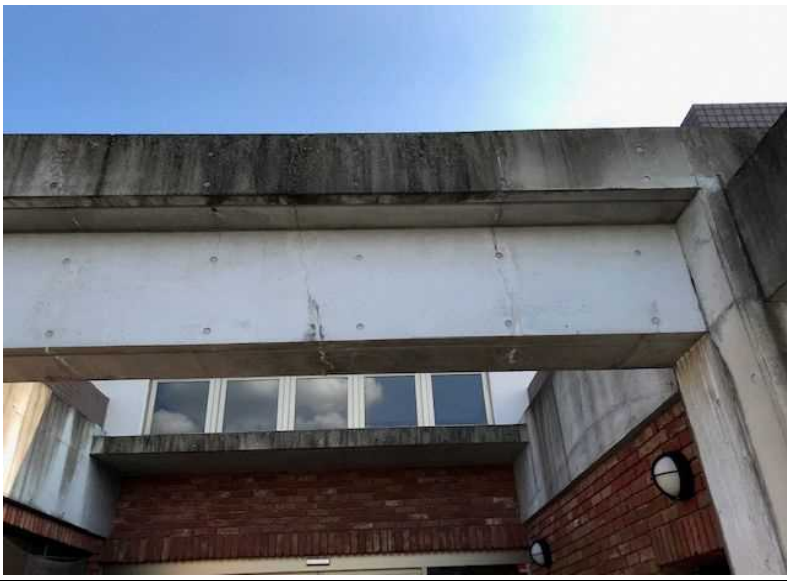
写真番号	10
	部位	エントランス部コンクリート梁
	評価	
	劣化状況	（劣化状況等を記入） コンクリートにヒビが入っている。

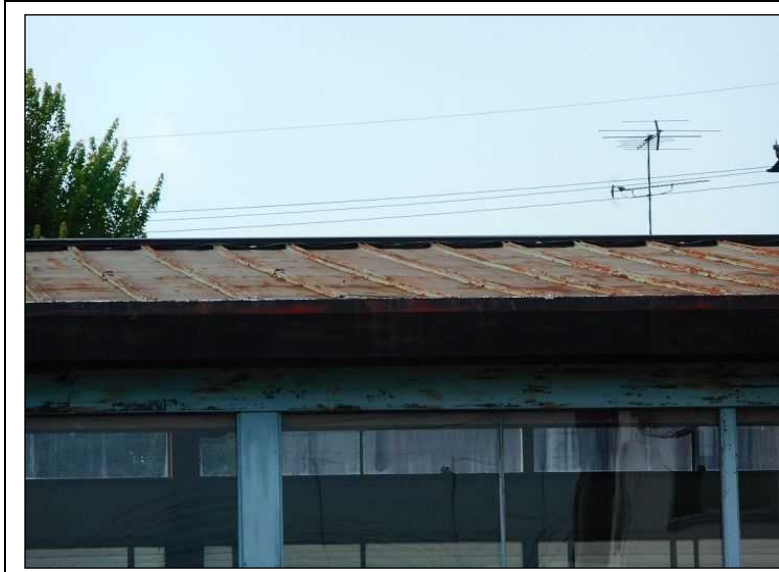
写真番号	1
部位	屋根屋上
評価	C
劣化状況	(劣化状況等を記入) ・屋根葺材に錆がある

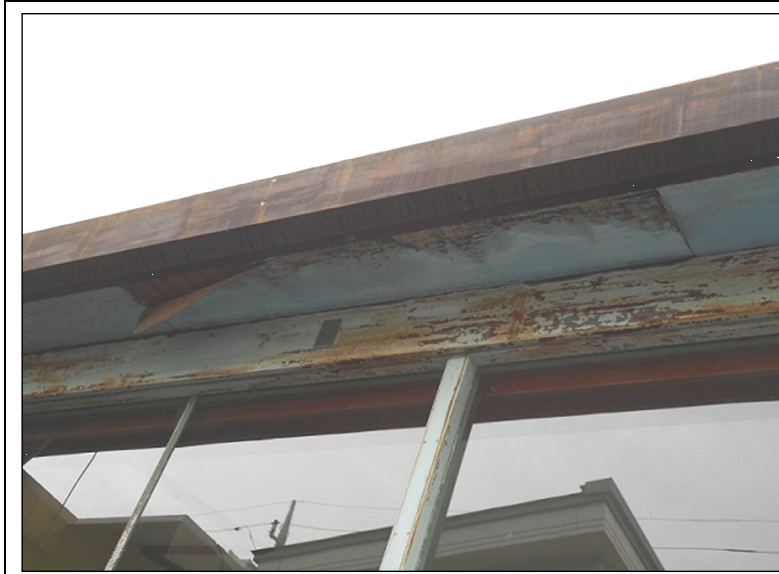
写真番号	2
部位	屋根屋上
評価	C
劣化状況	(劣化状況等を記入) ・軒天の腐食がある

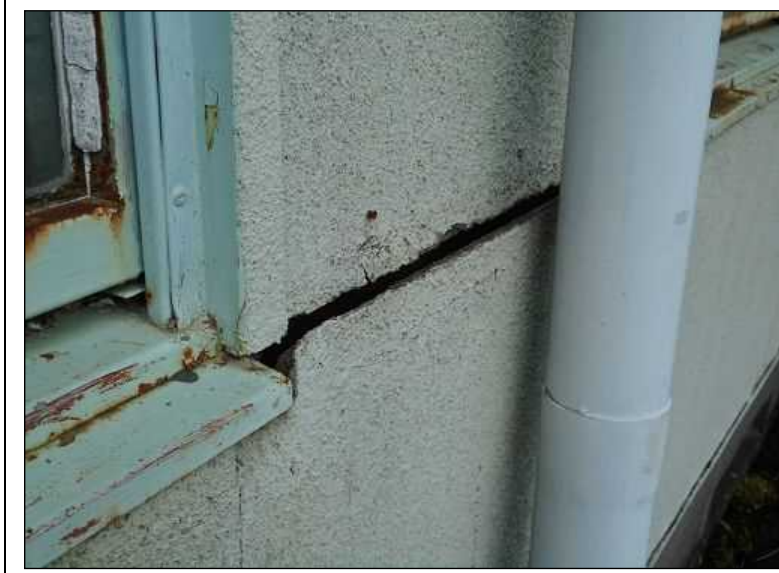
写真番号	3
部位	外壁
評価	C
劣化状況	(劣化状況等を記入) ・亀裂及び、ずれがある

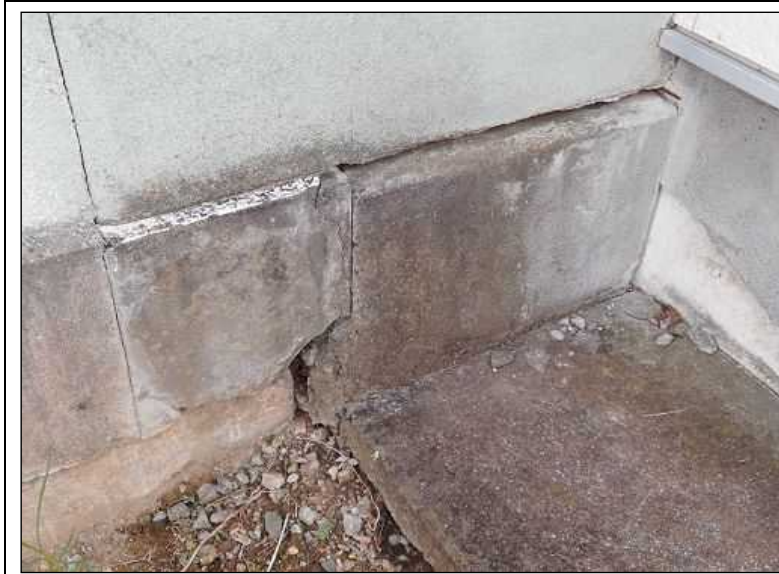
写真番号	4
部位	外構基礎
評価	C
劣化状況	(劣化状況等を記入) ・基礎土間のずれがある

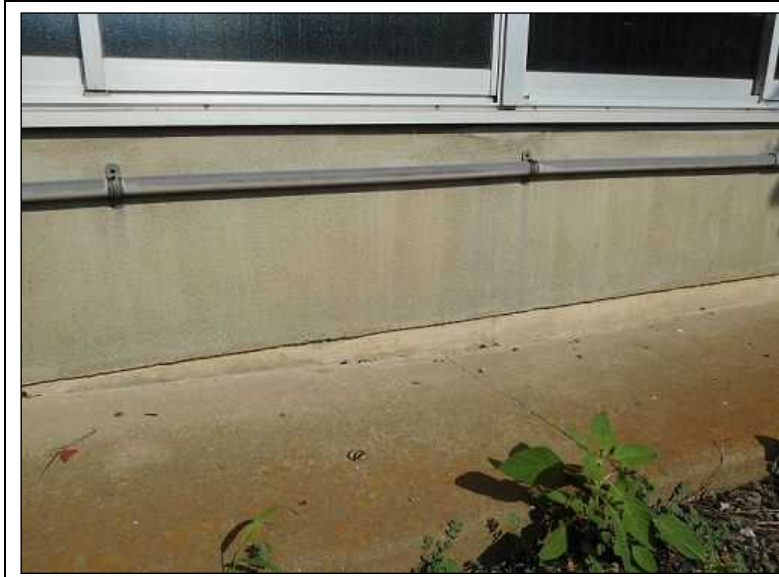
写真番号	5
部位	外構基礎
評価	C
劣化状況	(劣化状況等を記入) ・建物土間部分に沈下がある

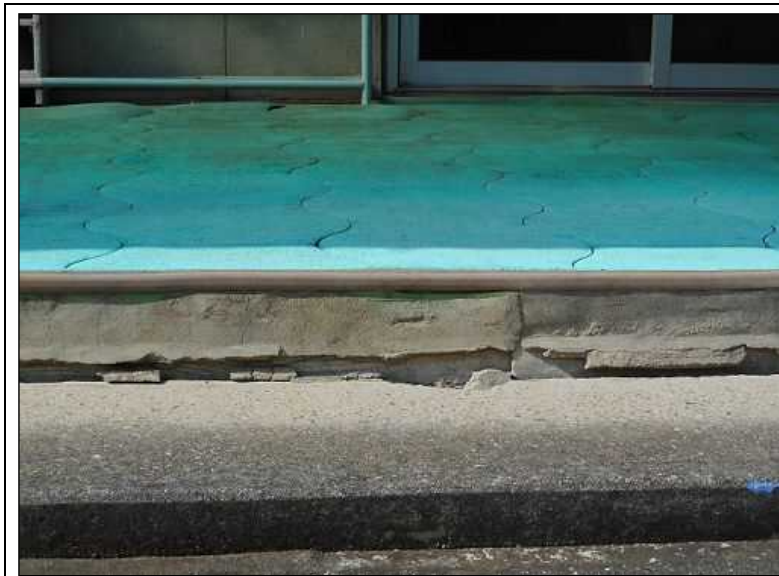
写真番号	6
部位	テラス基礎沈下
評価	C
劣化状況	(劣化状況等を記入) ・テラス土間部分に沈下がある

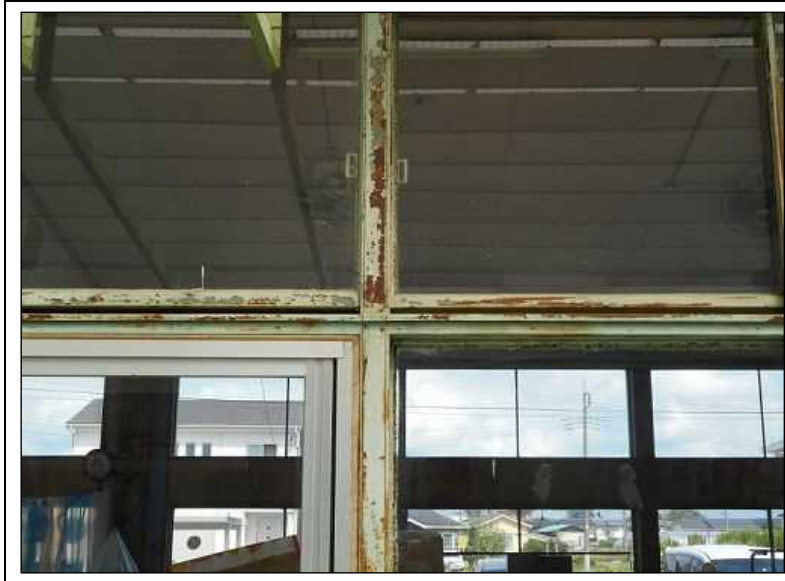
写真番号	7
部位	外壁
評価	C
劣化状況	(劣化状況等を記入) ・ 鋼製サッシに錆がある

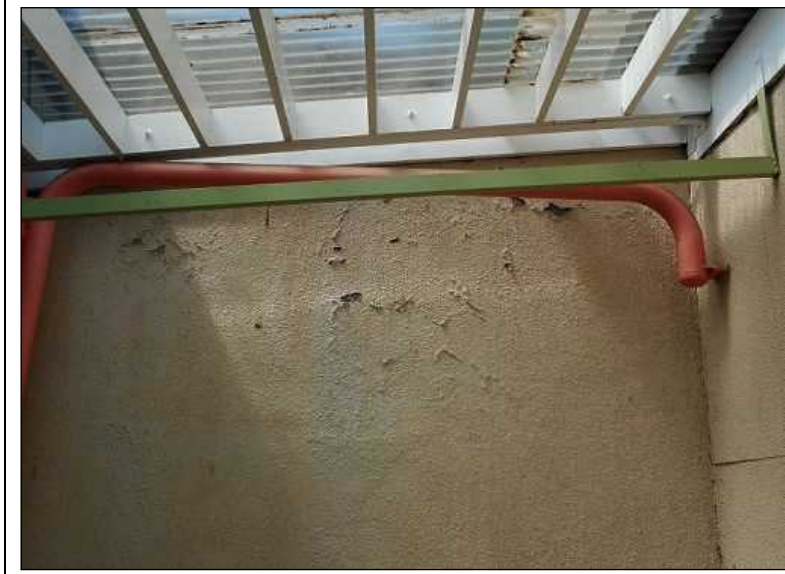
写真番号	8
部位	外壁
評価	C
劣化状況	(劣化状況等を記入) ・ 外壁の塗装に剥がれがある
