板倉町学校教育系施設長寿命化計画
(個別施設計画)

令和3年3月

板倉町

- ・劣化状況調査票（調査票・図面・写真）

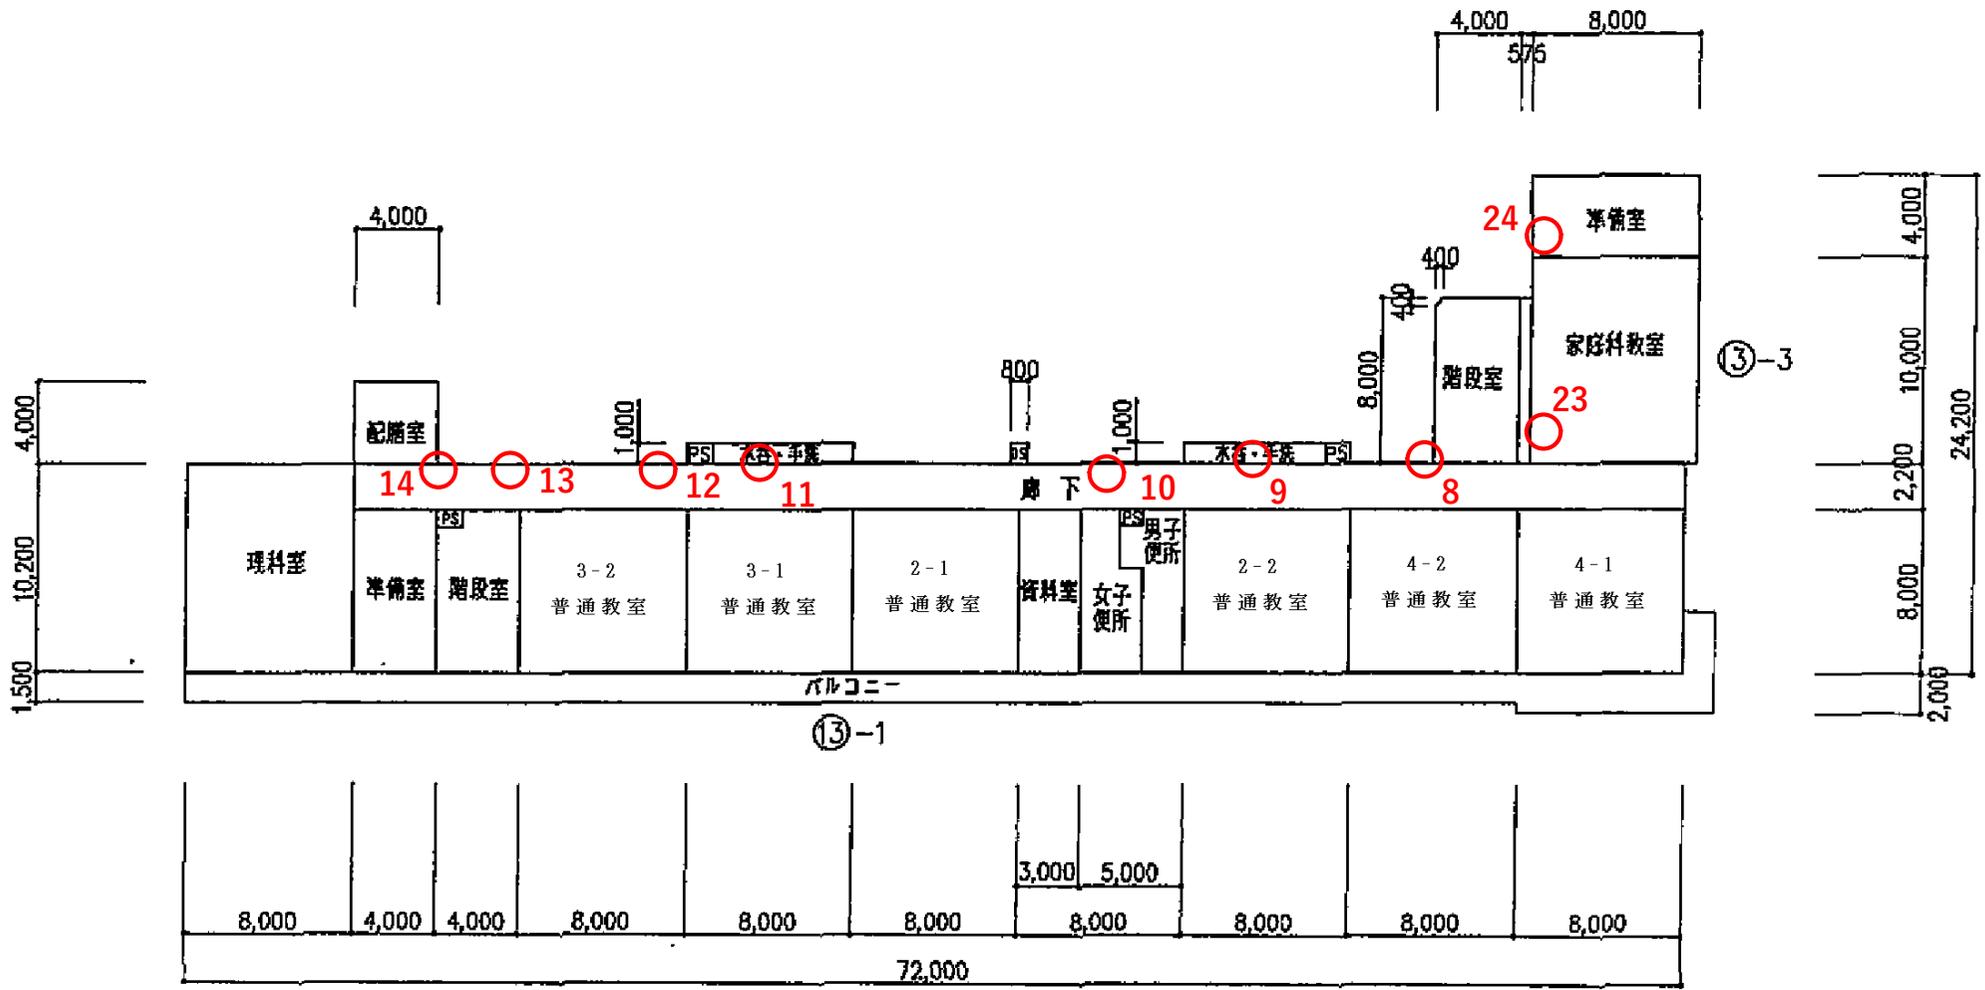
通し番号	13~17	棟番号	013-1 他	固定資産台帳番号	2019 他	調査日	令和2年3月25日	劣化状況調査票 (図面)	
施設名	東小学校	建物名	校舎1、校舎2、給食室1、給食室2、特別教室			記入者	高橋 貴大	縮尺	Free
備考								枚数	2/4

㉔ 建物内外ともに、鉄骨が全体的に錆びている。
 ㉕ 基礎コンクリート剥落あり。
