板倉町スポーツ・レクリエーション系施設  
長寿命化計画  
(個別施設計画)

令和3年3月

板 倉 町

教育委員会事務局 スポーツ振興係

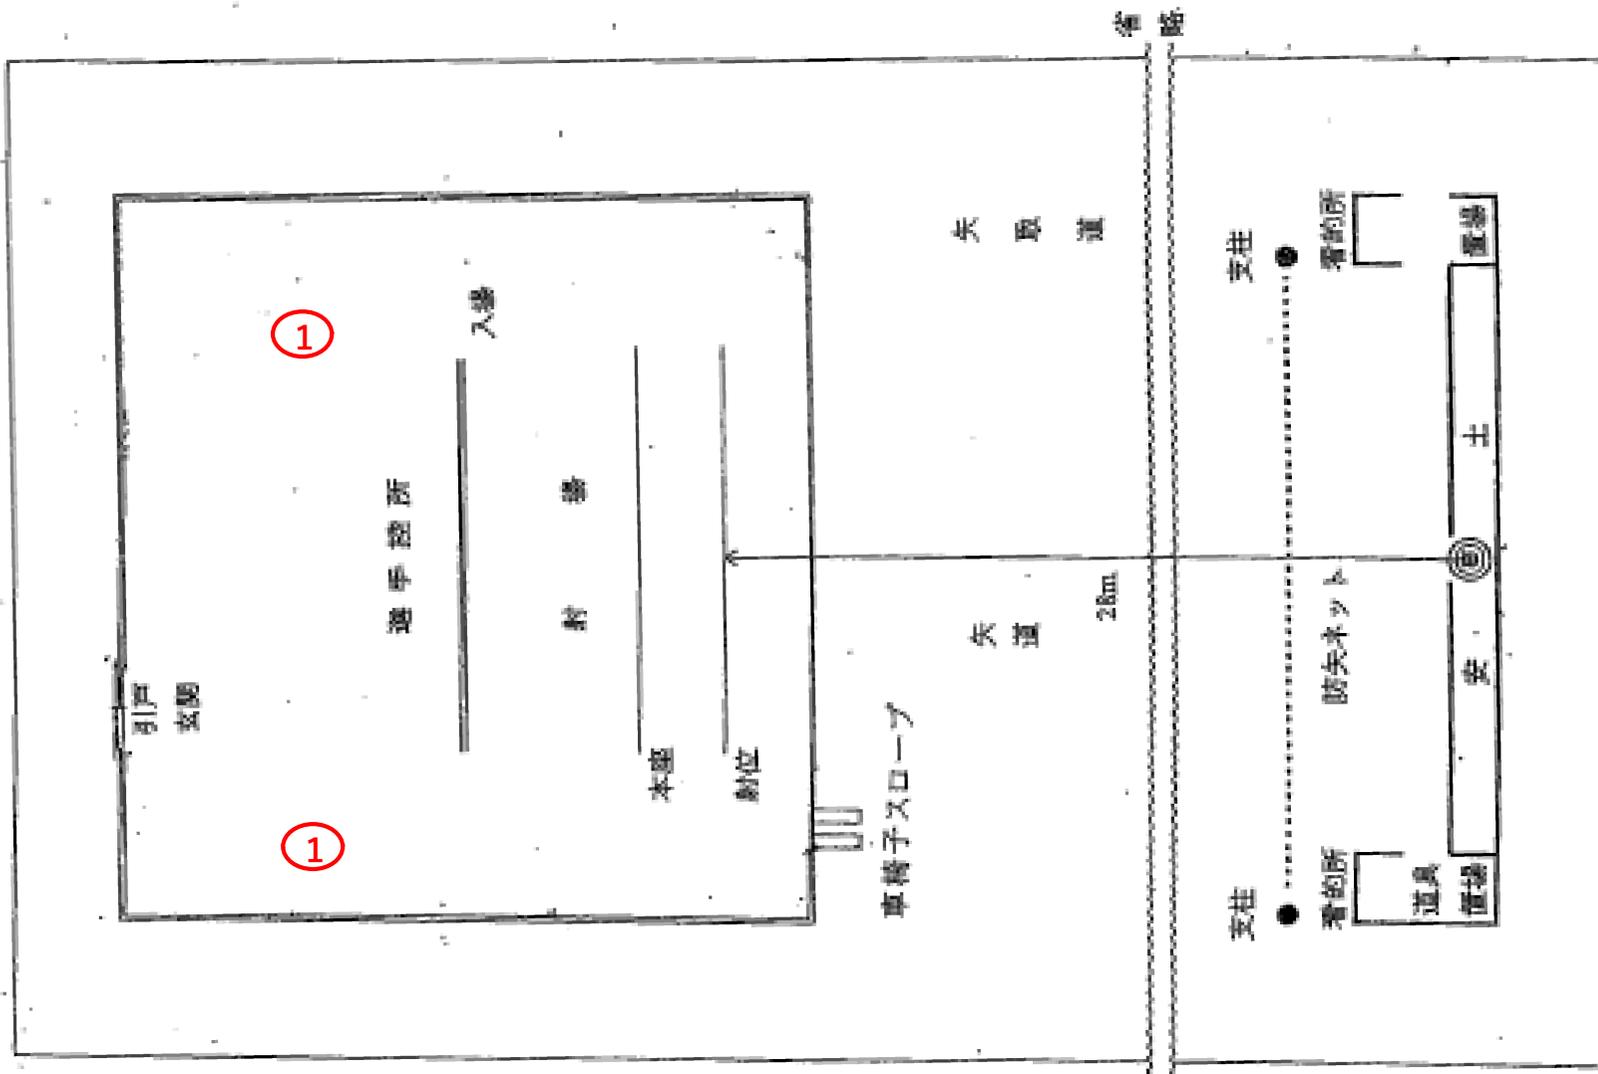
通し番号	4	棟番号	-	固定資産台帳番号	TA000002	調査日	令和2年3月18日	劣化状況調査票 (図面)	
施設名	弓道場	建物名	弓道場			記入者	小谷野浩一	縮尺	Feee
備考								枚数	1/1

\* ※基礎コンクリート (東側) 欠損4カ所

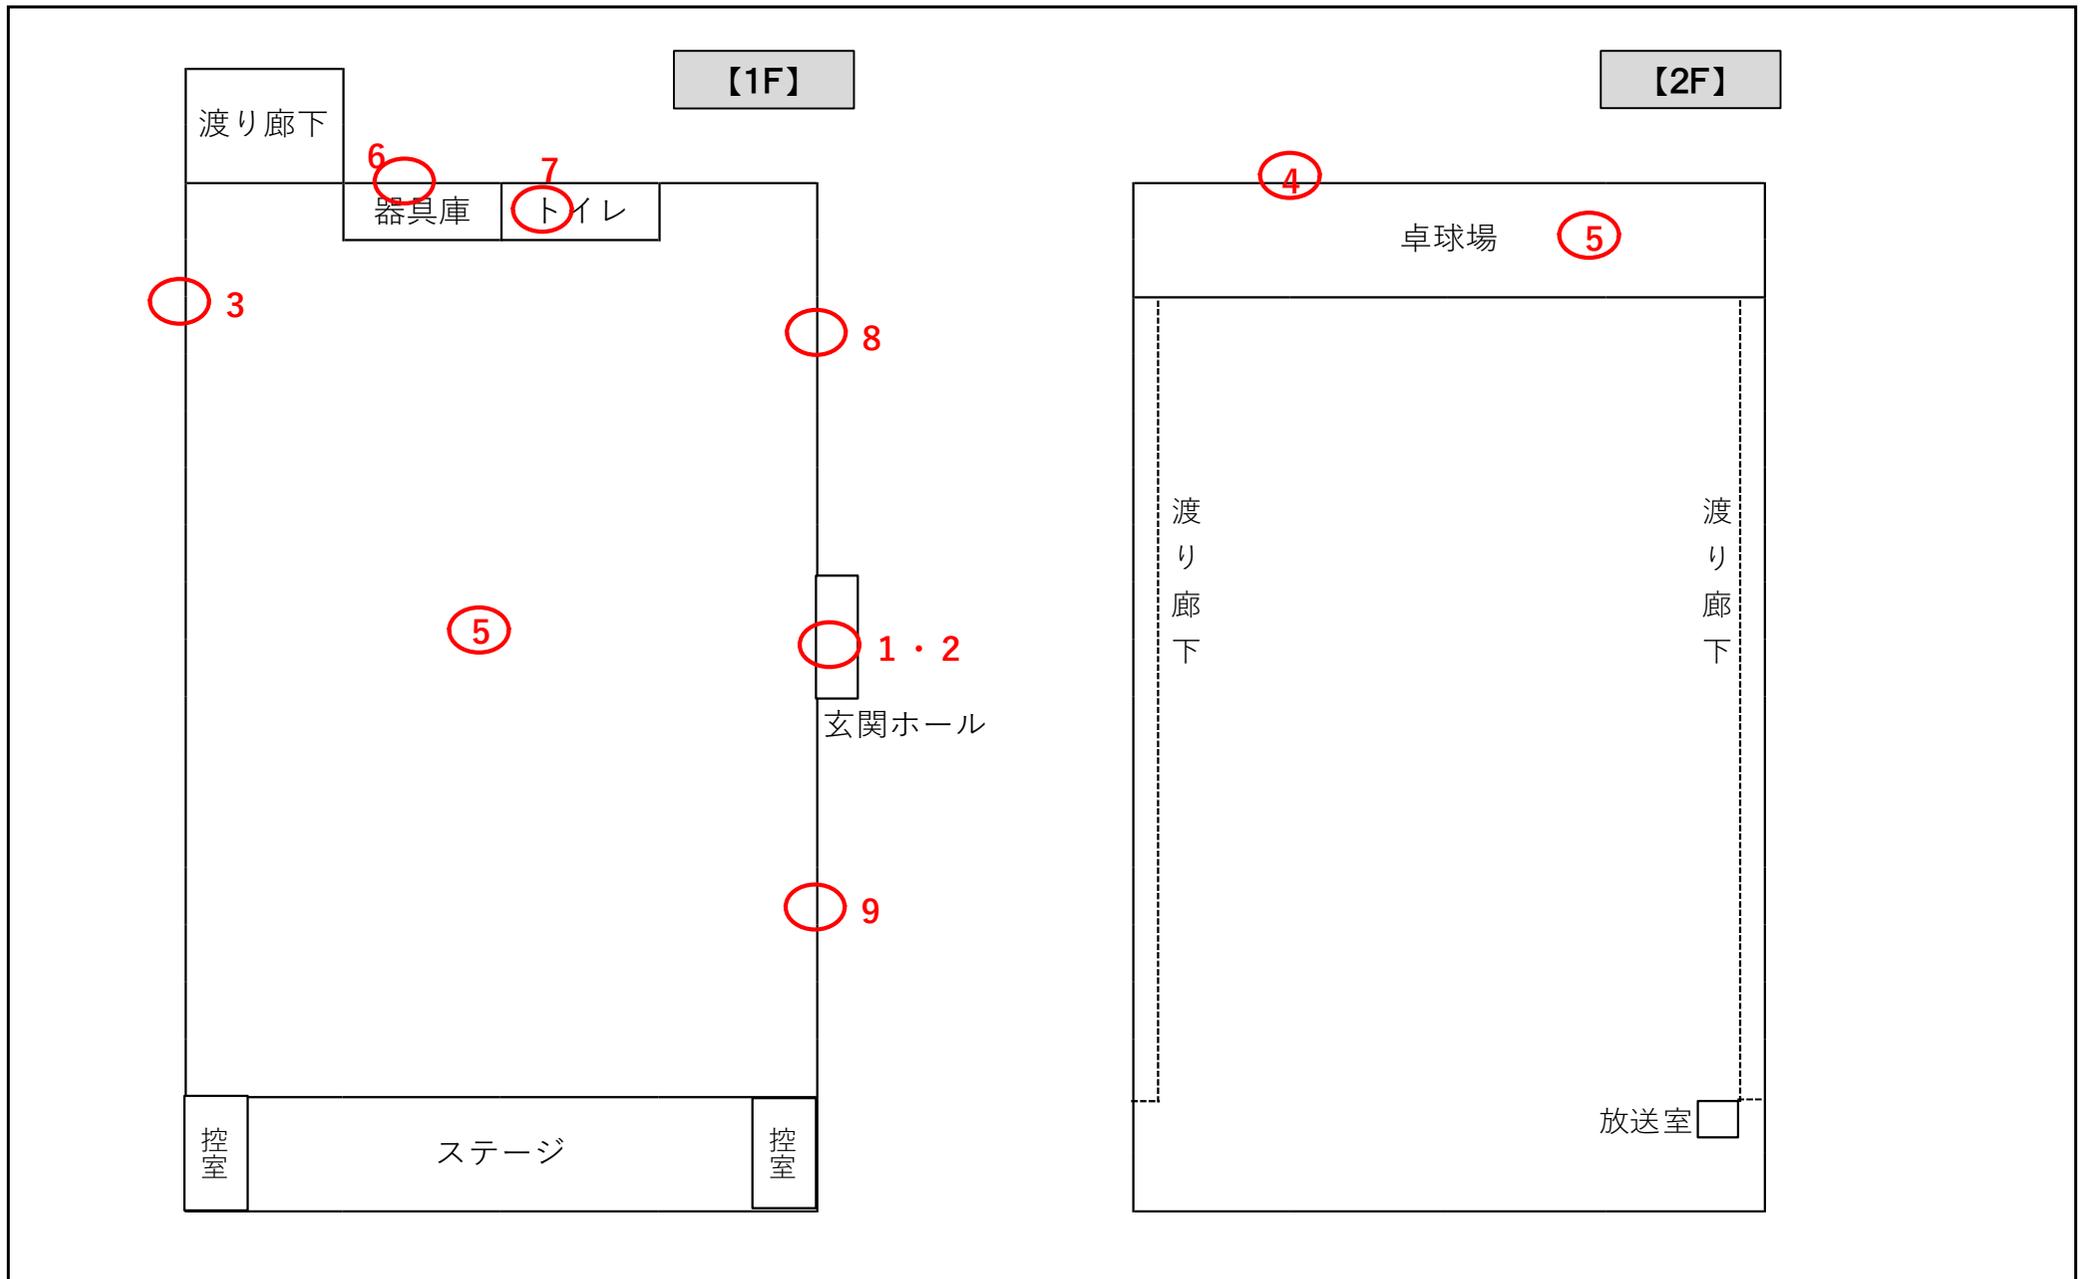
通し番号	5	棟番号	014	固定資産台帳番号	2036	調査日	令和2年3月18日	劣化状況調査票 (図面)	
施設名	旧南小学校 (体育館)	建物名	体育館			記入者	小谷野浩一	縮尺	Feee
備考								枚数	1/1

\* 雨どい (南側) 破損  
\* 基礎部分ひび
