板倉町子育て支援施設長寿命化計画  
(個別施設計画)

令和3年3月

板 倉 町

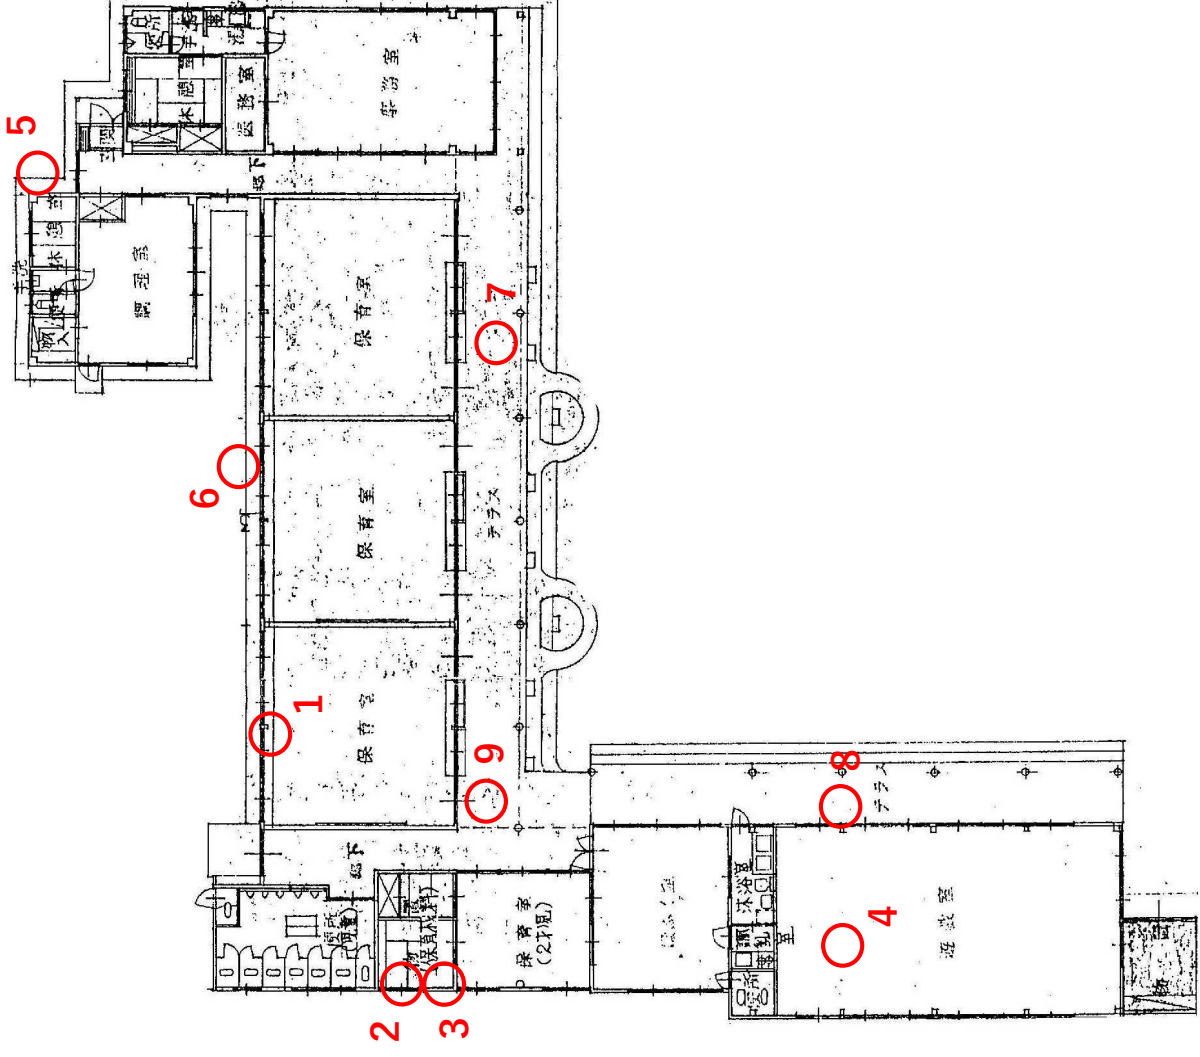
通し番号	1	棟番号	-	固定資産台帳番号	2119	調査日	令和2年8月26日	劣化状況調査票 (図面)	
施設名	板倉保育園	建物名	保育園			記入者	松本行以	縮尺	Free
備考	枚数 1/1

⑩園庭砂場日除けの鉄さび、腐食あり。

健全度
50
/ 100点

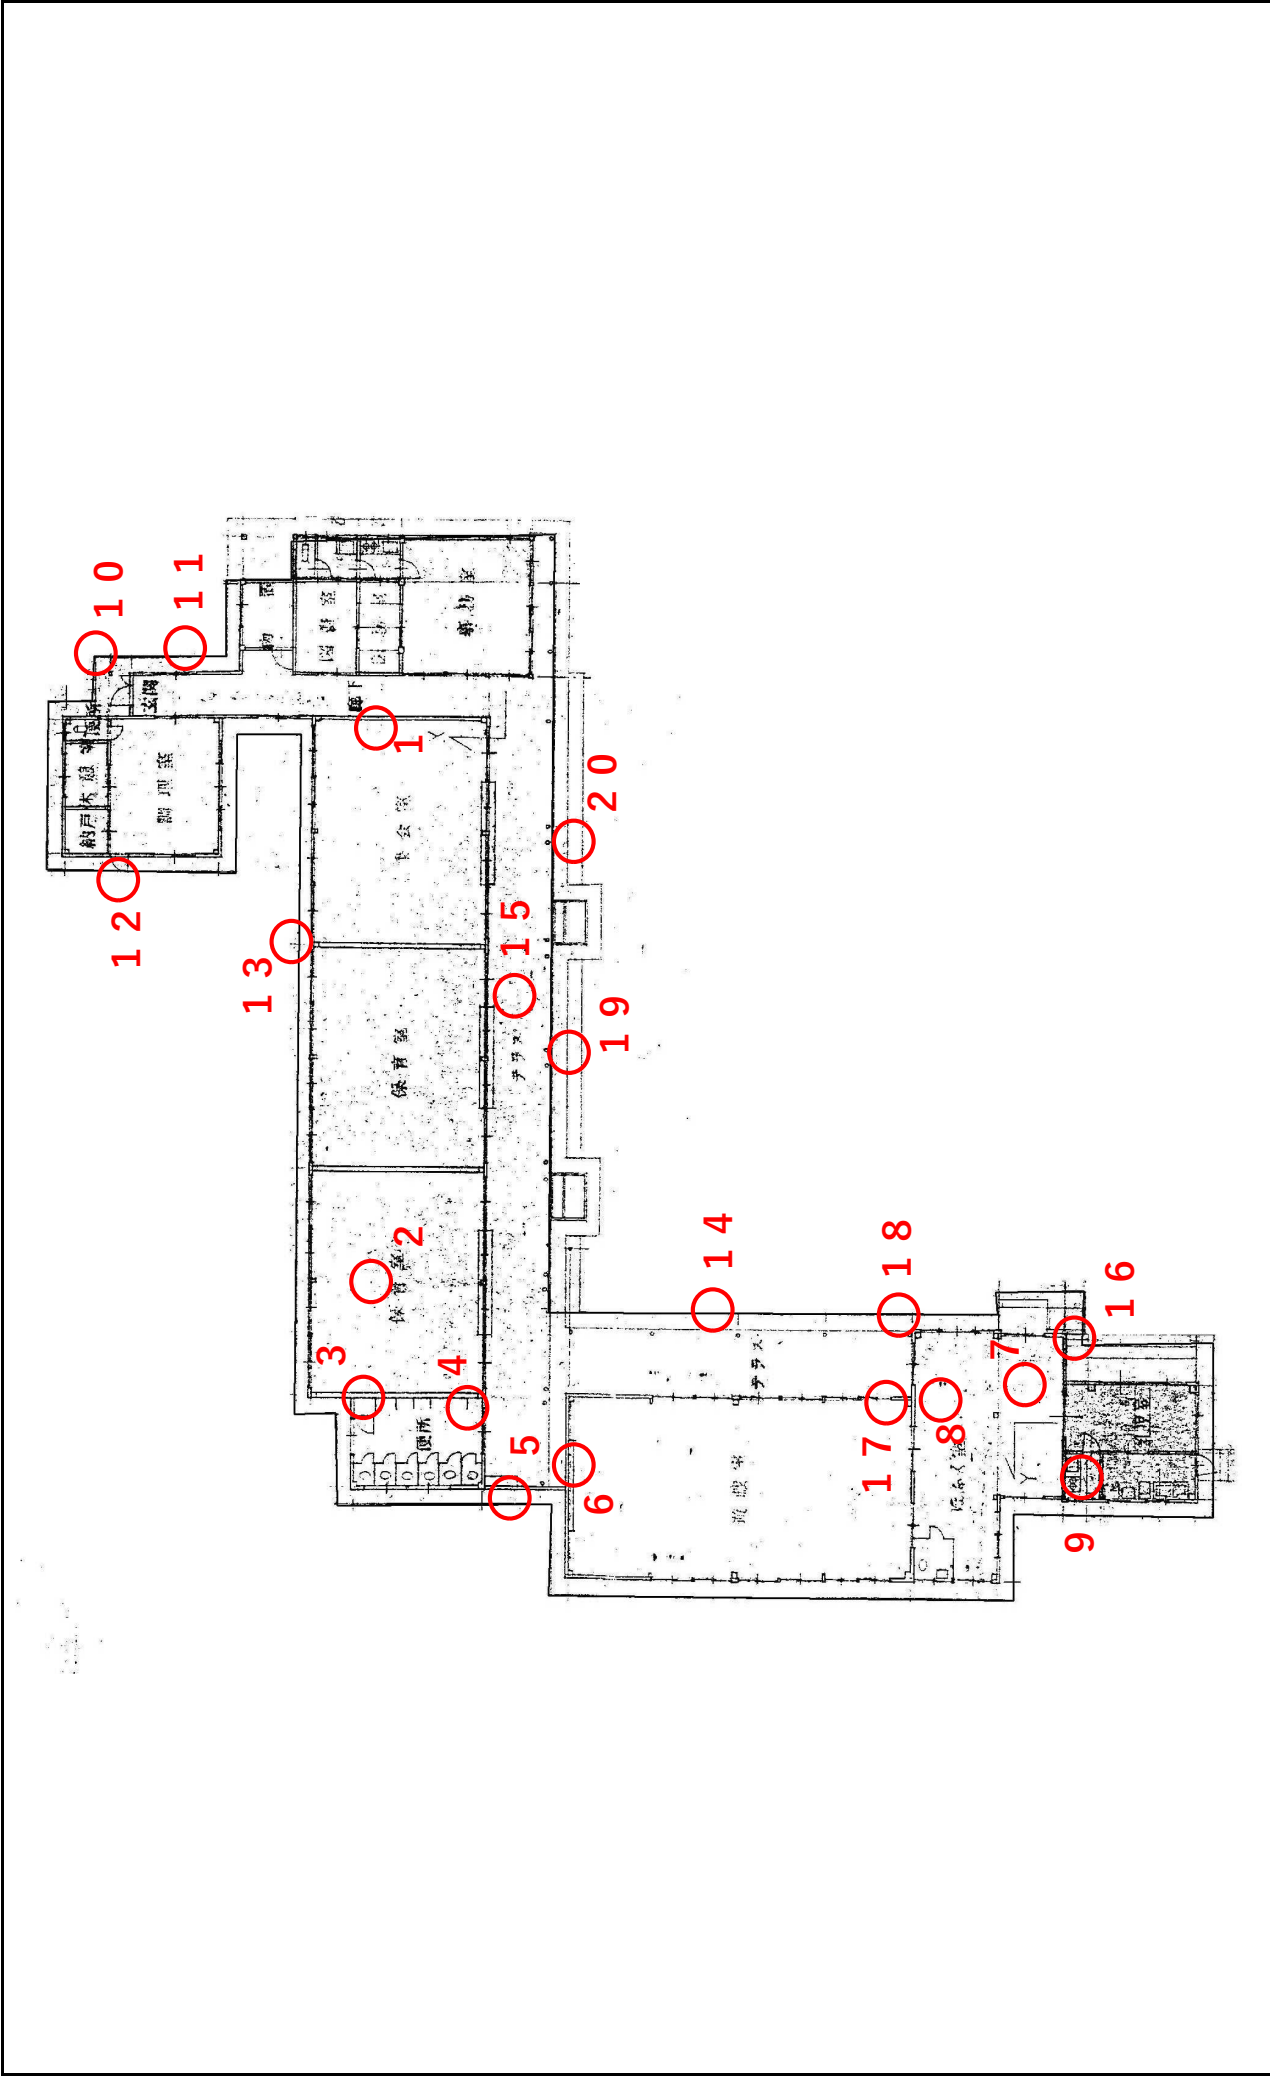
通し番号	2	棟番号	-	固定資産台帳番号	2117	調査日	令和2年8月26日	劣化状況調査票 (図面)		
施設名	北保育園	建物名	保育園			記入者	根岸久美子	縮尺	Free	
備考									枚数	1/1

土間コンクリートひび、はがれ多数⑱⑲⑳

健全度
50 / 100点

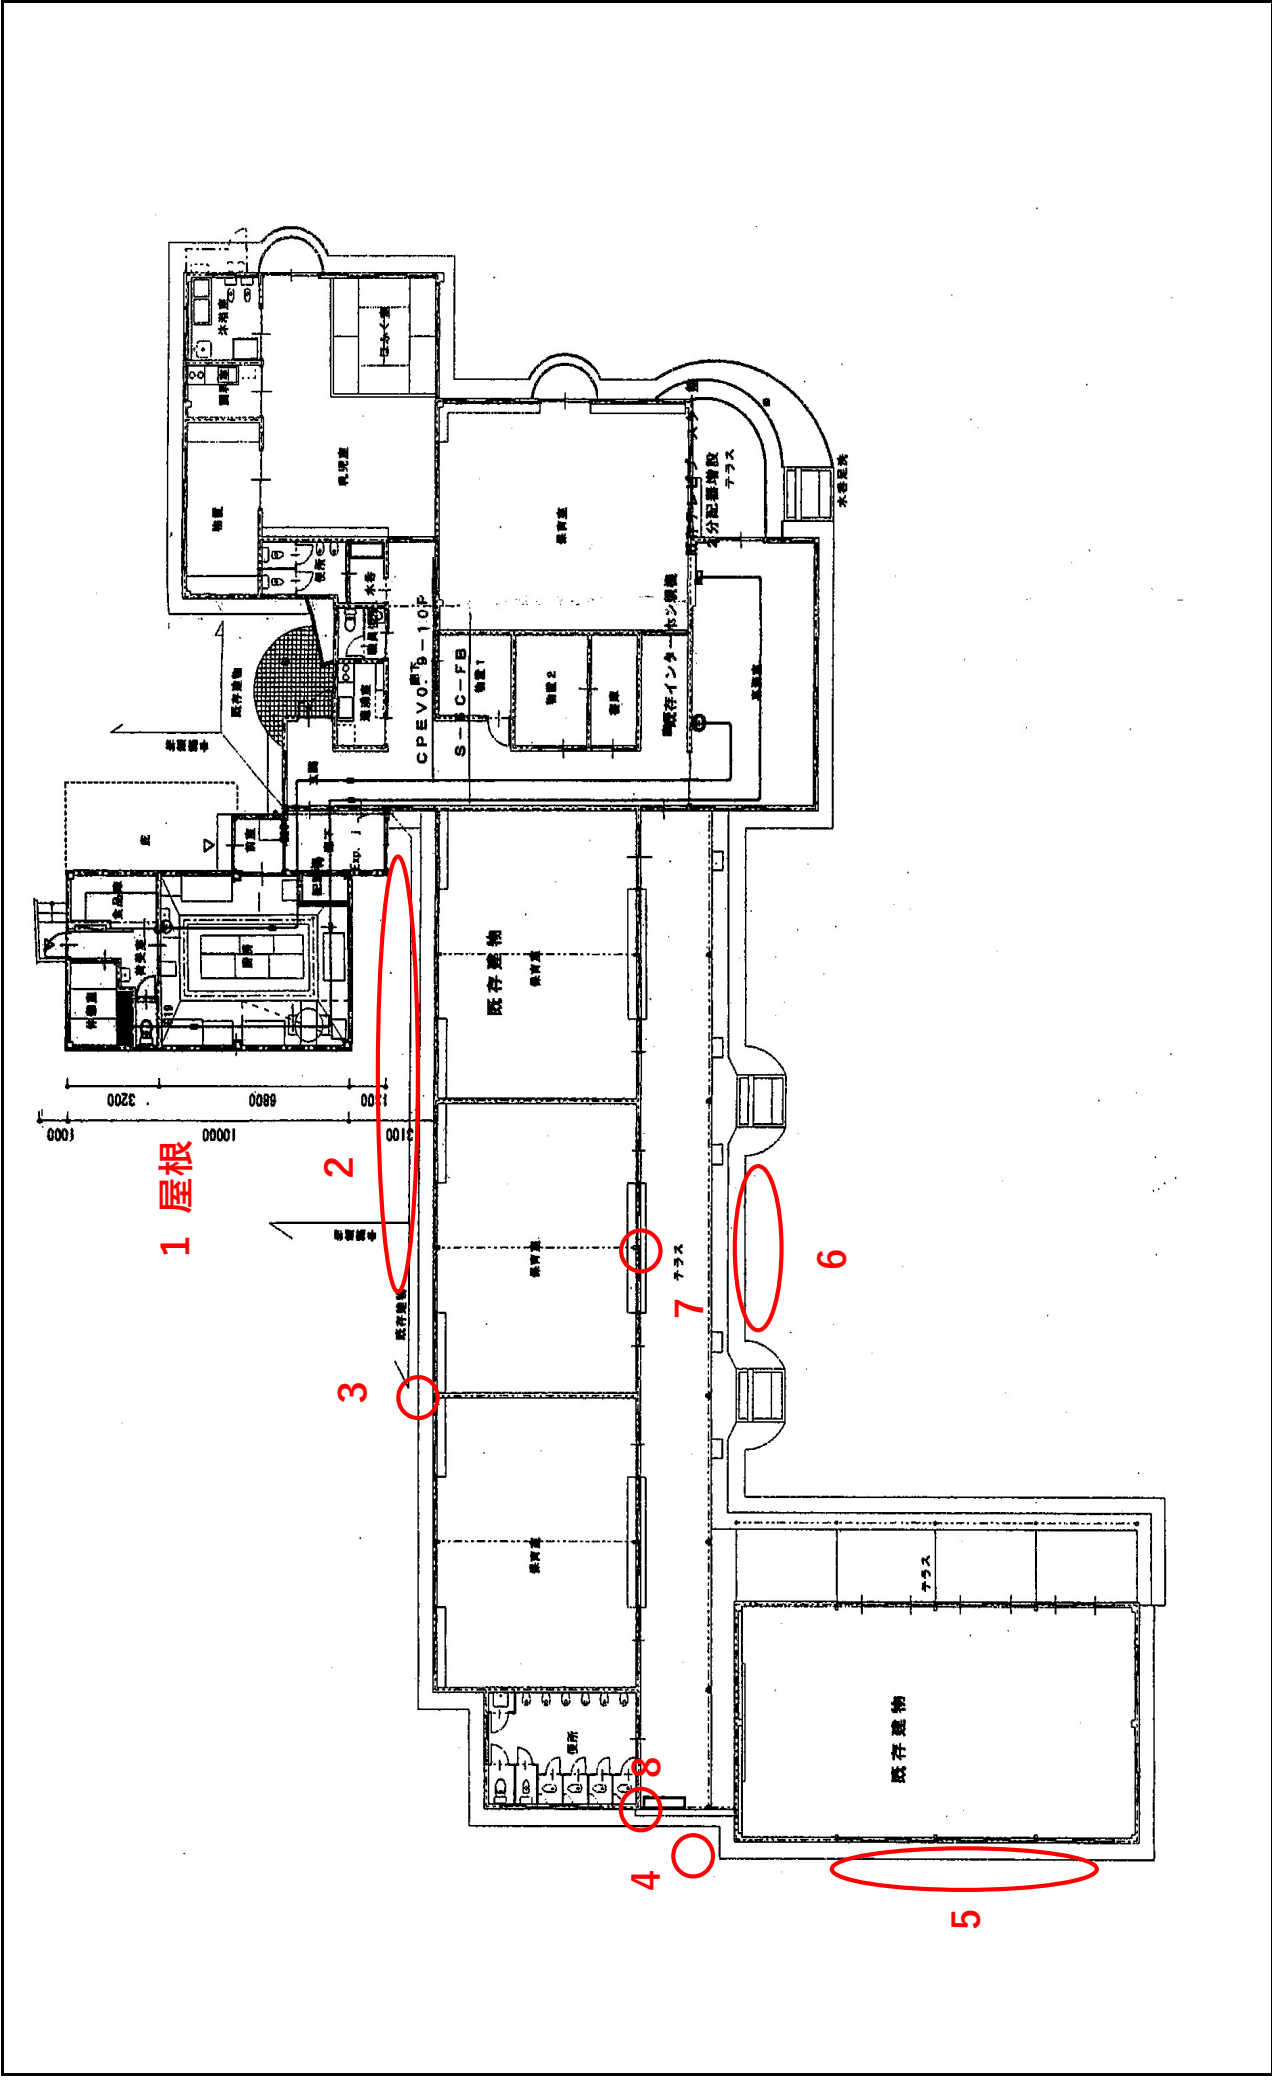
通し番号	4、5	棟番号	-	固定資産台帳番号	2089、2091	調査日	令和2年8月28日	劣化状況調査票 (図面)	
施設名	板倉町児童館	建物名	児童館、給食室(棟)		記入者	江田 貴子	縮尺	Free	枚数 1/1
備考

特になし

健全度
84 / 100点
